## Summarischer Bericht

<b>Luftfahrzeug</b>	Breezer B600	HB-WZB	
<b>Halter</b>	Data Drive AG, Rosengartenstrasse 11, 8608 Bubikon		
<b>Eigentümer</b>	Data Drive AG, Rosengartenstrasse 11, 8608 Bubikon		
<b>Flugschüler</b>	Schweizer Staatsbürger, Jahrgang 1987		
<b>Ausweis</b>	Kein		
<b>Flugstunden</b>	<b>insgesamt</b>	46:20 h <b>während der letzten 90 Tage</b>	26:20 h
	<b>auf dem Vorfallmuster</b>	37:15 h <b>während der letzten 90 Tage</b>	26:20 h
<b>Ort</b>	Flugplatz Bern-Belp (LSZB)		
<b>Koordinaten</b>	---	<b>Höhe</b>	---
<b>Datum und Zeit</b>	4. März 2021, 15:11 Uhr (LT <sup>1</sup> = UTC <sup>2</sup> + 1 h)		
<b>Betriebsart</b>	Schulung		
<b>Flugregeln</b>	Sichtflugregeln ( <i>Visual Flight Rules</i> – VFR)		
<b>Startort</b>	Flugplatz Mollis (LSZM)		
<b>Zielort</b>	Flugplatz Bern-Belp (LSZB)		
<b>Flugphase</b>	Landung		
<b>Art des schweren Vorfalls</b>	Kontrollverlust		
<b>Personenschaden</b>	<b>Besatzungsmitglieder</b>	<b>Passagiere</b>	<b>Drittpersonen</b>

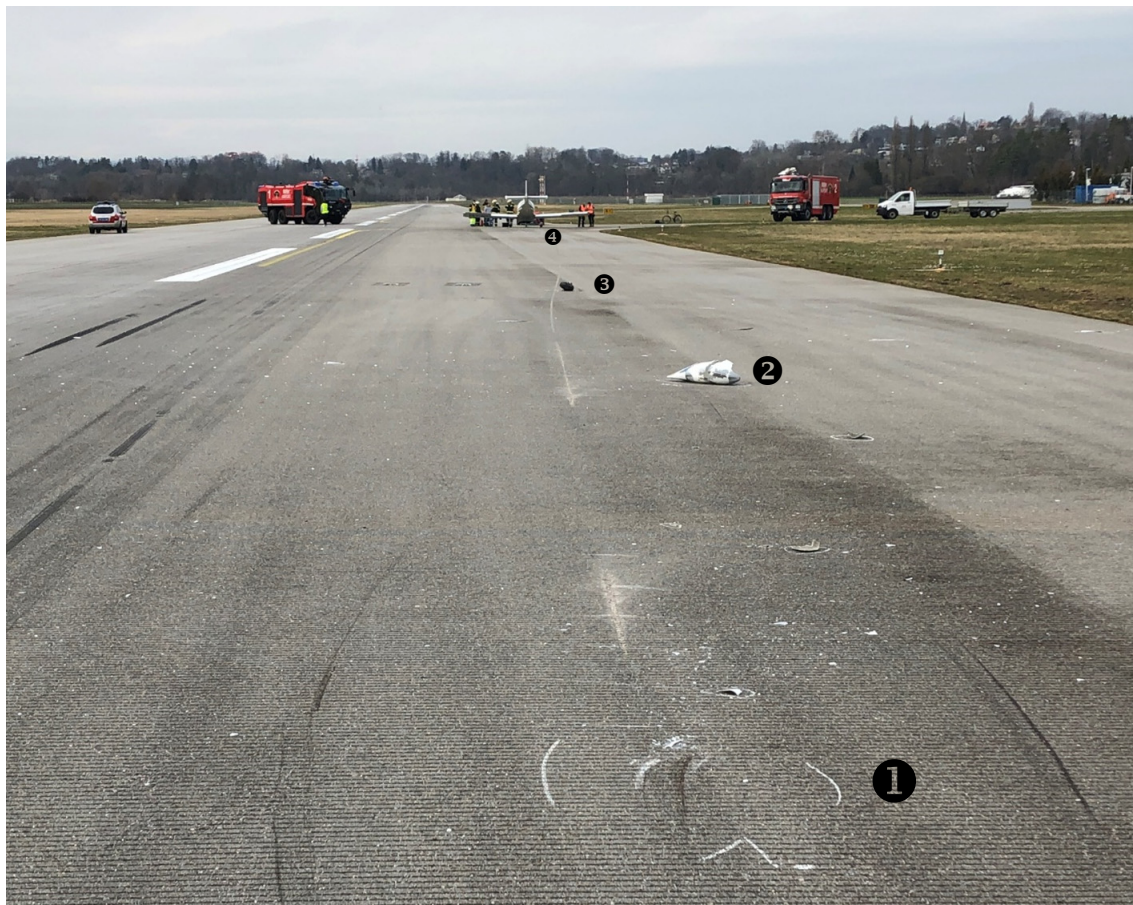
auf, dies mit zunehmender Intensität. Beim fünften Aufprall auf der Piste brach das Bugfahrwerk ein (vgl. Abbildung 1). Das Flugzeug kam auf der Piste auf Höhe des Rollweges C am rechten Pistenrand zum Stillstand.

**Abbildung 1:** Aufschlagspuren auf der Piste 32 vom fünften und letzten Aufprall der HB-WZB, bei dem das Bugfahrwerk einbrach (1). Die Bugradverschalung (2), das abgebrochene Bugrad (3) und die Endlage der HB-WZB (4) sind im Hintergrund sichtbar.

Der Endanflug der HB-WZB erfolgte mit einer leicht erhöhten Endanfluggeschwindigkeit, war aber ansonsten stabilisiert. Auf rund 150 ft über Grund reduzierte sich die Geschwindigkeit auf die korrekte Endanfluggeschwindigkeit. Das Einleiten des Abflachvorganges (*flare*) erfolgte erst spät, so dass das Flugzeug rund 2 Sekunden später zwar auf dem Hauptfahrwerk, aber bei einer Fluggeschwindigkeit deutlich über der Minimalfluggeschwindigkeit aufsetzte. Dies führte dazu, dass das Flugzeug erneut abheben konnte (*bouncing*).

Diesem Wiederabheben wirkte der Pilot mit einer Steuereingabe am Höhenruder entgegen, was sich in einer Abnahme des Längsneigungswinkels (*pitch angle*) zeigte. Daraus entwickelte sich eine *pilot induced oscillation* in Form eines *porpoising*. Ein solches *porpoising* lässt sich mittels korrigierenden Höhenrudereingaben kaum stoppen, weshalb in einem solchen Fall ein frühzeitiger Durchstart eine sichere Vorgehensweise darstellt.

Der schwere Vorfall, bei dem das Flugzeug bei der Landung mehrmals auf der Piste aufprallte und wieder abhob und dabei das Bugfahrwerk abbrach, ist darauf zurückzuführen, dass der Pilot beim Versuch, die Oszillationen um die Querachse zu stoppen, die Kontrolle über das Flugzeug verlor.
