# **Schlussbericht Nr. 2398 der Schweizerischen Sicherheitsuntersuchungsstelle SUST**

über den schweren Vorfall des Helikopters  
Schweizer Aircraft Corp. 269C, HB-XFQ,

vom 7. Februar 2017

Ehemaliger Flugplatz Ascona (TI)

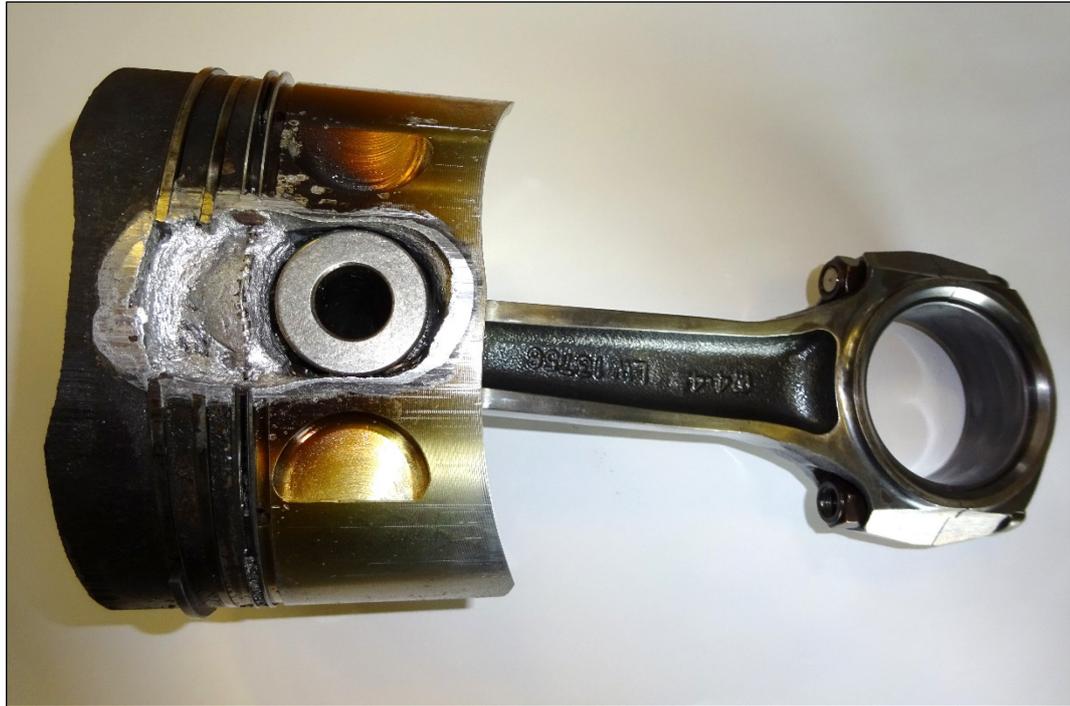
- Die Einspritzdüsen aller vier Zylinder waren nicht verstopft. Die Einschraubgewinde in den Zylinderköpfen #1 und #3 waren beschädigt.
- Der Kolben #3 war im Bereich des Kolbenbolzens beschädigt (vgl. Abbildung 2). Auf der einen Seite des Kolbens waren die Stege zwischen den Kolbenringen und dem Ölabstreifring bis hin zur Bohrung zur Aufnahme des Kolbenbolzens auf einer Breite von ca. 3 cm ausgebrochen beziehungsweise wegerodiert. An dieser Stelle waren ebenfalls Teile des Ölabstreif- und der Kolbenringe ausgebrochen.

- Vom Abschlusszapfen des Kolbenbolzens wurden im Bereich der Ausbrüche einzelne kleine Reststücke und an derselben Stelle Bruchstücke der Kolbenringe aus Eisenwerkstoff gefunden. Alle Bruch- und Reststücke wiesen eine polierte Oberfläche auf, die Kanten der ausgebrochenen Kolbenringe waren abgerundet, die Reststücke des Abschlusszapfens waren zum Teil plastisch deformiert und der Verlust an Masse war grösser als 50 %.

- Der Kolbenbolzen aus Eisenwerkstoff wurde seitlich in Richtung der Ausbrüche um 10 mm versetzt vorgefunden. Dies war möglich, nachdem der Abschlusszapfen durch die Erosion teilweise zerstört wurde. Der Kolbenbolzen liess sich nur mit grossem Kraftaufwand aus der Bohrung des Kolbens pressen.

- Die Bohrung im Kolben wies Erosionsschäden auf, diese waren in gewissen Bereichen sehr ausgeprägt. Beim Kolbenbolzen war keine Schädigung durch Erosion feststellbar.

- Die Abschlusszapfen des Kolbens #3 konnten nicht ausgemessen werden, da der Zerstörungsgrad zu weit fortgeschritten war.
- Kolben und Zylinderwand #3 wiesen Reibspuren und erhebliche Wärmeschäden auf.

**Abbildung 2:** Kolben #3 mit Pleuel und Kolbenbolzen. Ersichtlich sind die massiven Erosionsschäden am Pleuel.

Kleine Partikel, wie z.B. Mikroausbrüche aus dieser Legierung weisen sehr harte Siliziumanteile auf, die sehr abrasiv wirken. Solche Partikel wurden in der Bohrung für den Pleuelbolzen wie auch beim noch montierten Pleuelbolzen in der Innenbohrung vorgefunden. Gemäss einer Oberflächenanalyse wurde die Schädigung des Pleuels in der Bohrung und im Bereich der ausgebrochenen Pleuelringe durch die abrasive Wirkung dieser harten Partikel verursacht. Die Oberfläche war stark zerrüttet und wies eine erosiv-abrasiv ausgewaschene Struktur auf, was auf tribologische<sup>4</sup> Ursachen hinweist.

Beim mittig durchtrennten Pleuel wurde an neun verschiedenen Stellen die Vickershärte HV0.5 gemessen. Bei allen Messstellen lagen die Werte zwischen 62.3 und 76.7. Der HV0.5 Sollwert der Legierung 4032 sollte gemäss Norm im Minimum 115 betragen. Das Material entsprach chemisch der Spezifikation des Herstellers, die Härte bzw. Festigkeit war jedoch ungenügend.

Die Vorschädigung des Kolbens #3 bestand darin, dass es im Bereich des Abschlusszapfens zu mikroskopisch kleinen Materialausbrüchen bestehend aus Silizium und Aluminiumoxyd kam; diese waren Folge von Korrosion, wie sie während Standzeiten von wie vorliegend sieben Monaten entstehen kann.

Durch Vermischung dieser Materialausbrüche mit dem Schmieröl entstand ein abrasiv wirkender Schlamm, der zwischen Kolben und Zylinderwand eine erhöhte Reibung und Temperatur verursachte. In der Folge kam es am Tag des Zwischenfalls zu einer beschleunigten Erosion in diesem Bereich, was schliesslich zum Blockieren des Kolbenbolzens, zum Wegbrechen der Kolbenstege und -ringe sowie zur Zerstörung des Abschlusszapfens führte.

Vorschädigungen wie vorliegend am Kolben #3 können grundsätzlich durch präventive Instandhaltungsmassnahmen verhütet, erkannt und behoben werden. Als empfohlene Instandhaltungsmassnahmen sind unter anderem Zylinder-Kompressionsprüfungen oder Schmierölanalysen zu nennen. Im vorliegenden Fall wurde keine dieser Massnahmen ergriffen.

Präventiv am besten wirkt ein regelmässiger Betrieb des Motors bzw. eine Konservierung des Motors bei längeren Standzeiten. Im vorliegenden Fall stand der Motor während sieben Monaten ohne Konservierung still.
