Rapporto finale n. 2398

sull'inconveniente grave dell'elicottero
Schweizer Aircraft Corp. 269C, HB-XFQ,

del 7 Febbraio 2017

Ex-aerodromo di Ascona (TI)

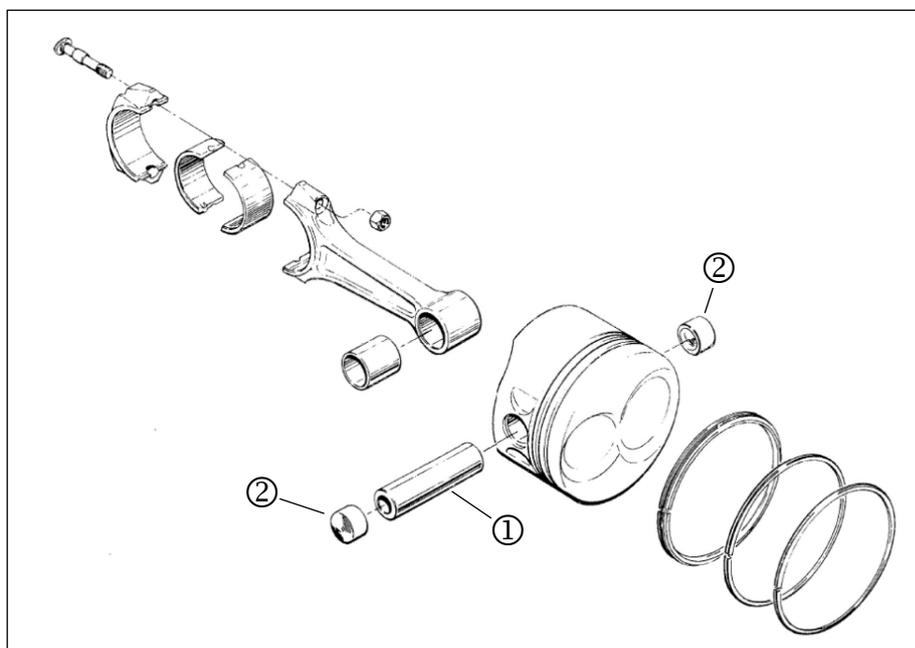
Il motore Textron Lycoming HIO-360-D1A è dotato di spinotti (*piston pin*) che trasmettono la forza dai pistoni alle bielle. Gli spinotti del pistone (cfr. figura 1, ①) possono oscillare lateralmente, cosa che viene impedita dai tappi dello spinotto del pistone montati su entrambi i lati (*piston pin plug*) (②), che hanno facce terminali a forma di calotta. Esse scorrono contro la parete del cilindro del motore. Per il corretto funzionamento del motore, è necessario rispettare un limite di usura per questi tappi. Se il motore viene fatto funzionare con tappi usurati, c'è il rischio di danneggiare il motore.

Figura 1: Disposizione dei pistoni, degli spinotti (①), dei tappi degli spinotti (②), e delle bielle (fonte: catalogo ricambi del costruttore del motore)

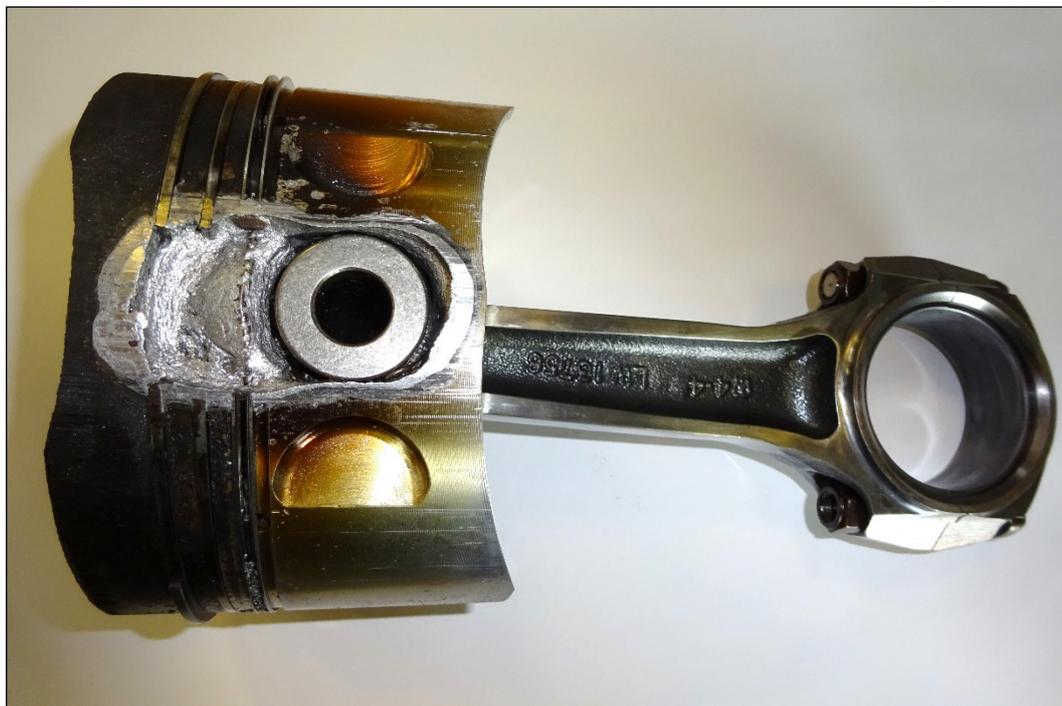
- Gli iniettori di tutti e quattro i cilindri non erano intasati. Gli inserti filettati delle teste dei cilindri n. 1 e n. 3 erano danneggiati.
- Il pistone n. 3 era danneggiato nella zona dello spinotto (cfr. figura 2). Su un lato del pistone, le scanalature tra le fasce elastiche e l'anello raschiaolio fino al foro per l'alloggiamento dello spinotto erano state rotte o erose per una larghezza di circa 3 cm. A questo punto si sono staccate anche parti dell'anello raschiaolio e delle fasce elastiche.

- Nella camera di combustione furono trovati piccoli pezzi dello spinotto del pistone e, nello stesso punto, frammenti delle fasce elastiche in materiale ferroso. Tutti i pezzi rotti e quelli residui avevano una superficie levigata, i bordi delle fasce elastiche rotte erano arrotondati, i pezzi residui del tappo dello spinotto erano parzialmente deformati plasticamente e la perdita di massa era superiore al 50 %.

- Il tappo dello spinotto sul lato opposto mostrava segni di usura dovuti all'attrito con la parete del cilindro in materiale ferroso.
- Lo spinotto del pistone in materiale ferroso è stato spostato lateralmente sfalsato di 10 mm in direzione delle rotture. Ciò è stato possibile dopo che il tappo dello spinotto era stato parzialmente distrutto dall'erosione. Lo spinotto del pistone poté essere spinto fuori dal foro del pistone solo con grande sforzo.

- L'alesaggio dello spinotto presentava danni da erosione, molto pronunciati in alcune aree. Non sono stati riscontrati danni da erosione sullo spinotto del pistone.

- Non è stato possibile misurare i tappi degli spinotti del pistone #3 perché il grado di distruzione era troppo avanzato.
- Il pistone e la parete del cilindro n. 3 presentavano segni di attrito e notevoli danni da calore.

Figura 2: Pistone #3 con biella e spinotto. Il massiccio danno da erosione al pistone è evidente.

Il danno pregresso del pistone #3 consisteva in microscopiche schegge di materiale costituito da silicio e ossido di alluminio nella zona del tappo dello spinotto; erano il risultato di corrosione, che può verificarsi durante fermi prolungati di sette mesi come nel caso in oggetto.

La miscelazione di queste particelle di materiale con l'olio lubrificante creava un deposito abrasivo che provocava un aumento dell'attrito e della temperatura tra il pistone e la parete del cilindro. Di conseguenza, il giorno dell'incidente si è verificata un'erosione accelerata in quest'area, che alla fine ha portato all'inceppamento dello spinotto del pistone, al distacco delle scanalature e degli anelli di tenuta del pistone ed alla distruzione del tappo dello spinotto.

L'insufficiente durezza o resistenza del pistone #3 riscontrata nell'indagine può essere attribuita all'aumento della temperatura di esercizio. Alle alte temperature, la resistenza della lega di alluminio diminuisce a causa di un cambiamento strutturale.

I danni pregressi, come nel caso del pistone #3, possono essere generalmente prevenuti, individuati e riparati con misure di manutenzione preventiva. Tra le misure di manutenzione, vanno menzionate le prove di compressione dei cilindri e le analisi dell'olio lubrificante. Nel caso in esame, nessuna di queste misure è stata adottata.

La migliore misura preventiva è il funzionamento regolare del motore o la sua preservazione durante i periodi di inattività più lunghi. In questo caso, il motore è rimasto fermo per sette mesi senza essere preservato.
