Rapport Sommaire

| Type d'aéronef | Aerospatiale, SA 315 B Lama | HB-XII | |
| Nature de l'accident | Perte de contrôle en vol avec atterrissage dur | | |

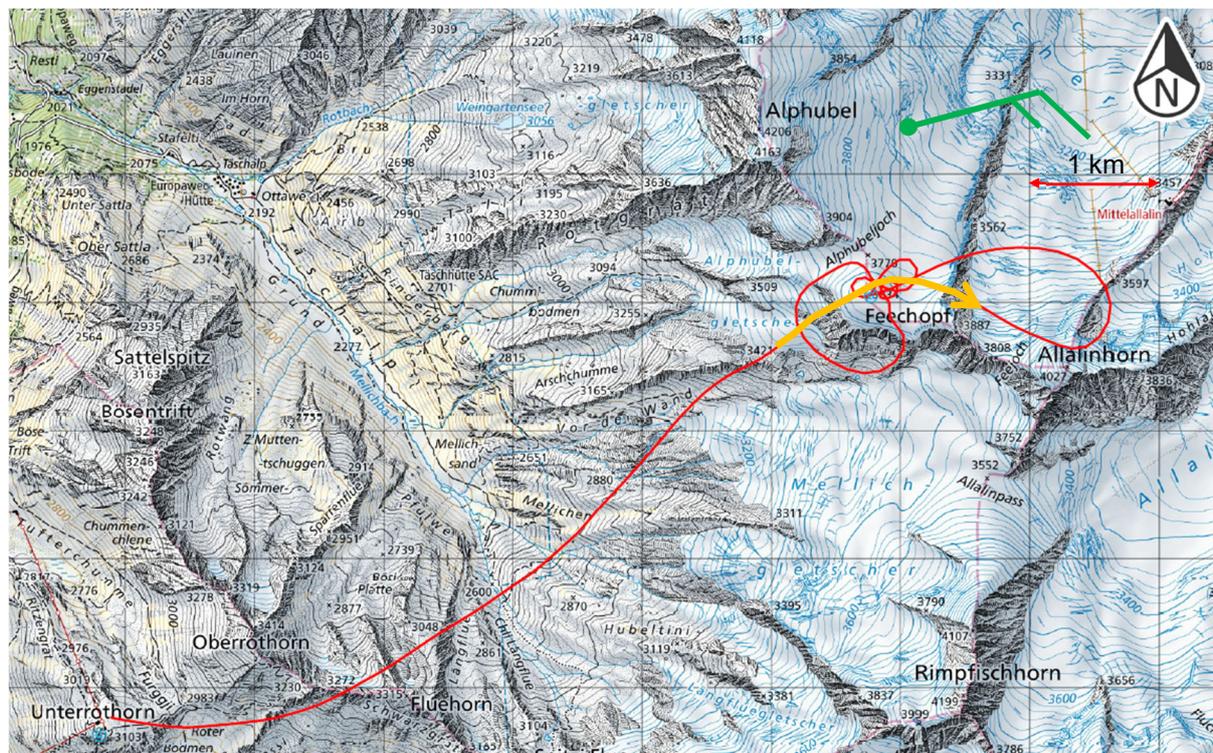
Le survol s'effectue normalement. A 10h17, conservant un cap nord-est et à une altitude indiquée de 3888 m/M, il survole une première fois la place d'atterrissage envisagée (voir Figure 1). Il observe le petit drapeau qui est implanté comme référence visuelle auprès de la zone d'atterrissage et juge qu'il n'y a pas de vent. L'hélicoptère effectue quelques oscillations autour de l'axe de lacet.

Figure 1 : Vue de la trajectoire complète du vol objet de l'accident du HB-XII, selon les données Flarm. Le trait en orange met en évidence le premier survol de la place d'atterrissage en montagne de l'Alphubel. Le symbole en vert indique la direction principale et la force du vent selon les prévisions. Source de la carte de base : office fédéral de topographie swisstopo

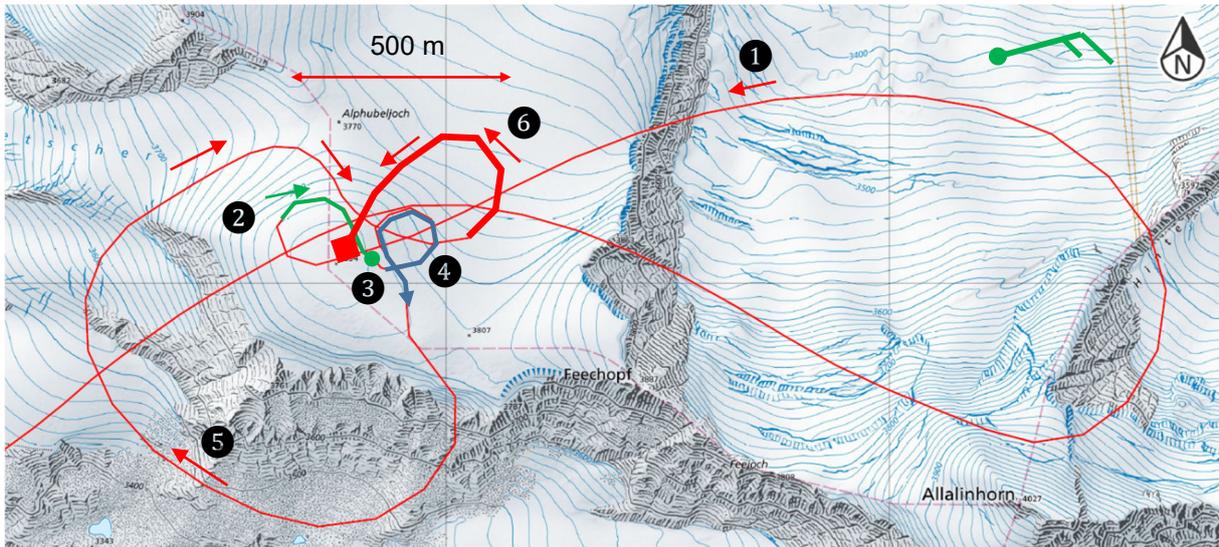
Après ce passage rectiligne, il effectue une large boucle à main gauche en passant devant l'Allalinhorn puis, sur un cap sud-ouest (face au Cervin), se présente en finale pour l'atterrissage, ce qu'il annonce également par radio sur la fréquence montagne (voir Figure 2, ①). En très courte finale, l'approche est interrompue et l'hélicoptère effectue un autre passage rectiligne à proximité immédiate de la place d'atterrissage envisagée à une hauteur de quelques mètres sol.

Immédiatement après le survol du sommet, le pilote effectue une boucle main droite, annonce à ses passagers son intention de procéder à l'atterrissage et précise qu'il n'y a pas de vent. Après un virage d'environ 280° par rapport à l'axe de la première approche, il se représente pour une approche courte sur un cap d'environ 170° (voir Figure 2, ②). L'hélicoptère présente

des changements d'assiette en tangage et en lacet répétés. En courte finale en direction S-SE, l'hélicoptère s'enfoncé et, avec une vitesse sol (*Ground Speed – GS*) résiduelle, prend une première fois contact avec le sol de manière franche (voir Figure 2, ligne verte, ③). L'hélicoptère rebondit et, après quelques dizaines de mètres franchis en vol, reprend contact avec le sol en glissant sur la neige. Des vibrations similaires à de la résonance au sol se développent.

A la suite de ce dernier passage, à 10h24, le pilote effectue une courte volte à main gauche et positionne l'hélicoptère en finale, sur un cap W-SW (voir Figure 2, ⑥). En courte finale, l'hélicoptère s'enfoncé et rentre en contact avec le sol de manière dure et avec une vitesse sol résiduelle (voir Figure 2, ligne rouge foncé).

Figure 2 : Vue détaillée des différentes approches effectuées sur l'Alphubel par le HB-XII. En vert est mis en évidence le circuit avec le premier touché franc (point rond vert), en gris est mis en évidence le circuit court après le premier touché, en rouge est mis en évidence le circuit objet de l'accident. La position finale est signalée par le carré rouge. Source de la carte de base : office fédéral de topographie swisstopo.

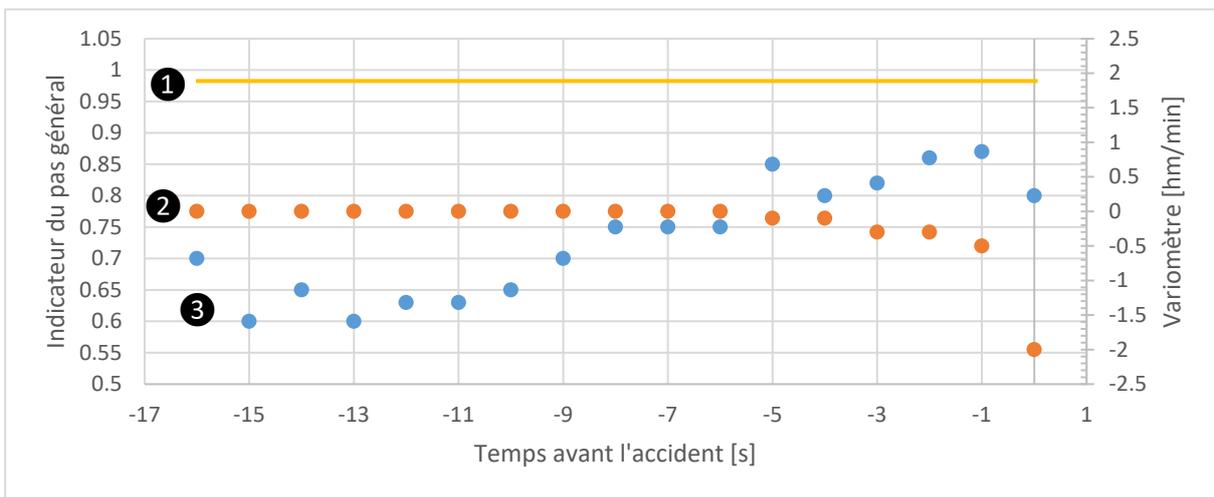
Pendant la phase finale de cette dernière approche, durant les 6 secondes précédant l'impact, le pas général (voir chapitre « Performance et calcul de puissance ») oscille entre 0.75 et 0.87 (voir Figure 3, ③).

Figure 3 : Graphique du pas général maximal possible le jour de l'accident (①, ligne jaune), du pas général affiché (③, points bleus) et de la vitesse verticale (②, points orange) pendant les 16 secondes avant l'impact.

Pour ne pas dépasser la limite de puissance de la boîte de transmission principale, le pilote dispose d'un indicateur de pas général dont la graduation s'étend de 0 (commande du pas collectif en butée basse) à 1 (grand pas, commande du pas collectif en butée haute). Pour des conditions atmosphériques données, le pilote doit définir quel est le pas général à ne pas dépasser. Ce calcul se fait à l'aide du calculateur analogique situé autour de l'indicateur de pas général et disposant d'une graduation fixe et d'une couronne mobile. Dans le cas présent, le calculateur du HB-XII affichait un résultat qui ne reflétait pas les conditions du jour (voir Figure 4). Le pilote a estimé le pas maximal à 0.95 selon son expérience sur cet hélicoptère. Le pas maximal admissible selon les conditions du jour était environ 0.98 (voir Figure 3, ①).

Au contact avec le sol, le pas affiché de 0.8 correspondait à 81,6% du pas général maximal admissible de 0.98 dans ces conditions. Considérant la masse d'environ 1880 kg et le taux de chute entretemps rejoint, le pas général utilisé, et donc la puissance, ne suffisait pas à arrêter la descente de l'hélicoptère avant de percuter le sol.

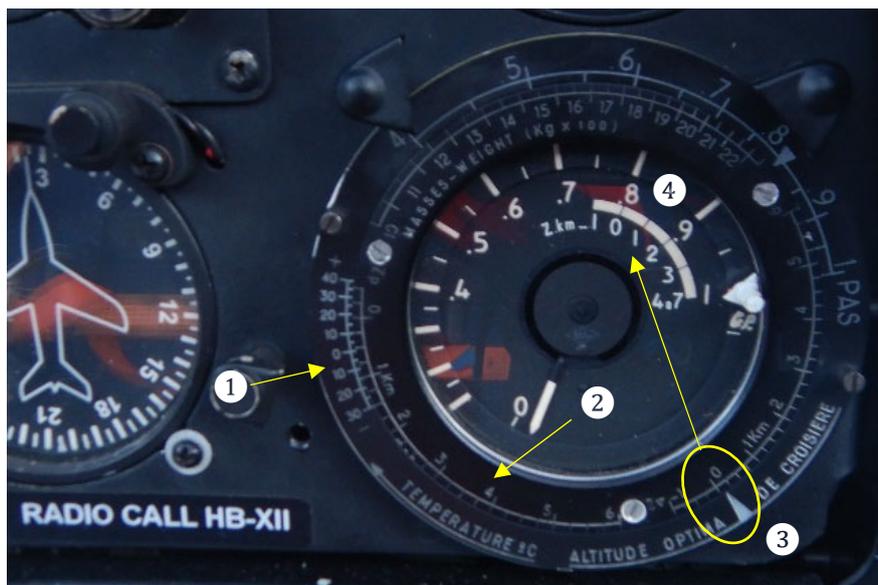
Le calcul des performances a été effectué par le pilote en consultant les tables du manuel de vol. Il n'a pas considéré l'utilisation du calculateur analogique (*Computer*) du pas général maximal admissible (voir Figure 4) et ne se rappelle pas avoir fait des réglages de la couronne mobile avant le départ. Il a déterminé le pas général maximal admissible pour les conditions du jour selon son expérience sur cet hélicoptère.

Figure 4 : Image du calculateur du HB-XII prise lors de l'inspection de l'épave retrouvée avec les réglages correspondants environ à l'atmosphère standard au niveau de la mer. Pour effectuer le réglage avec les paramètres valables le jour de l'accident, le pilote aurait d'abord dû faire correspondre la température extérieure prévue au lieu d'atterrissage ① avec l'altitude du lieu d'atterrissage ② en tournant la couronne mobile. La valeur ainsi trouvée ③ aurait dû être transposée sur l'arc blanc en position ④, où finalement la valeur du pas maximal aurait pu être lue.

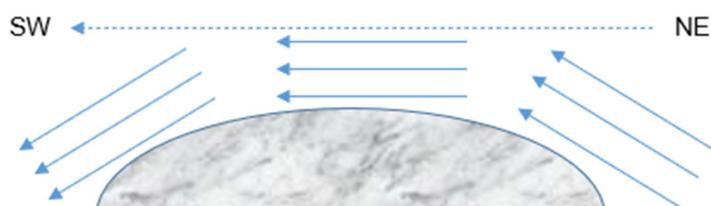
Lors de l'approche finale, les pilotes doivent considérer l'effet orographique du vent : sur le côté au vent une couche d'air montant se développe tandis que sur le côté sous le vent, un courant descendant a lieu. Le vecteur du vent au-dessus du plateau devient parallèle au terrain (voir Figure 5).

Figure 5 : Section schématique de la place d'atterrissage de l'Alphubel, dans l'axe NE – SW. Les vecteurs en bleu représentent le courant d'air du vent. Par temps de bise, un hélicoptère qui effectue l'approche du quadrant NE se trouvera soumis d'abord à un vent de dos ascendant, puis à un vent de dos avec composante verticale nulle et enfin à un vent de dos descendant.

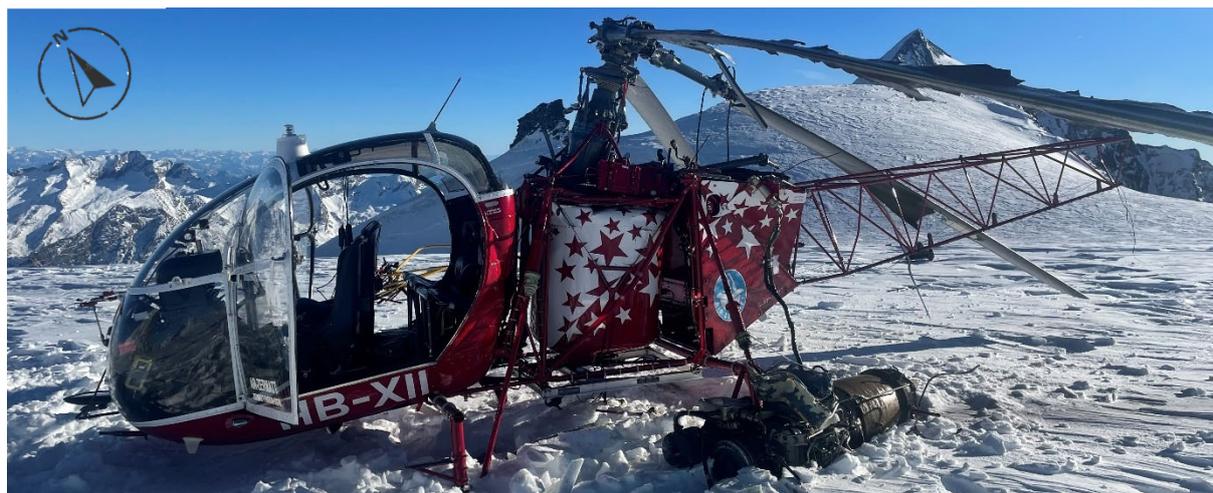
L'hélicoptère HB-XII a subi d'importants dégâts lors de cet accident (voir Figure 6).

Figure 6 : Position finale du HB-XII, le turbomoteur a été séparé de la cellule et se trouve à côté du fuselage. La poutre de queue a été sectionnée.

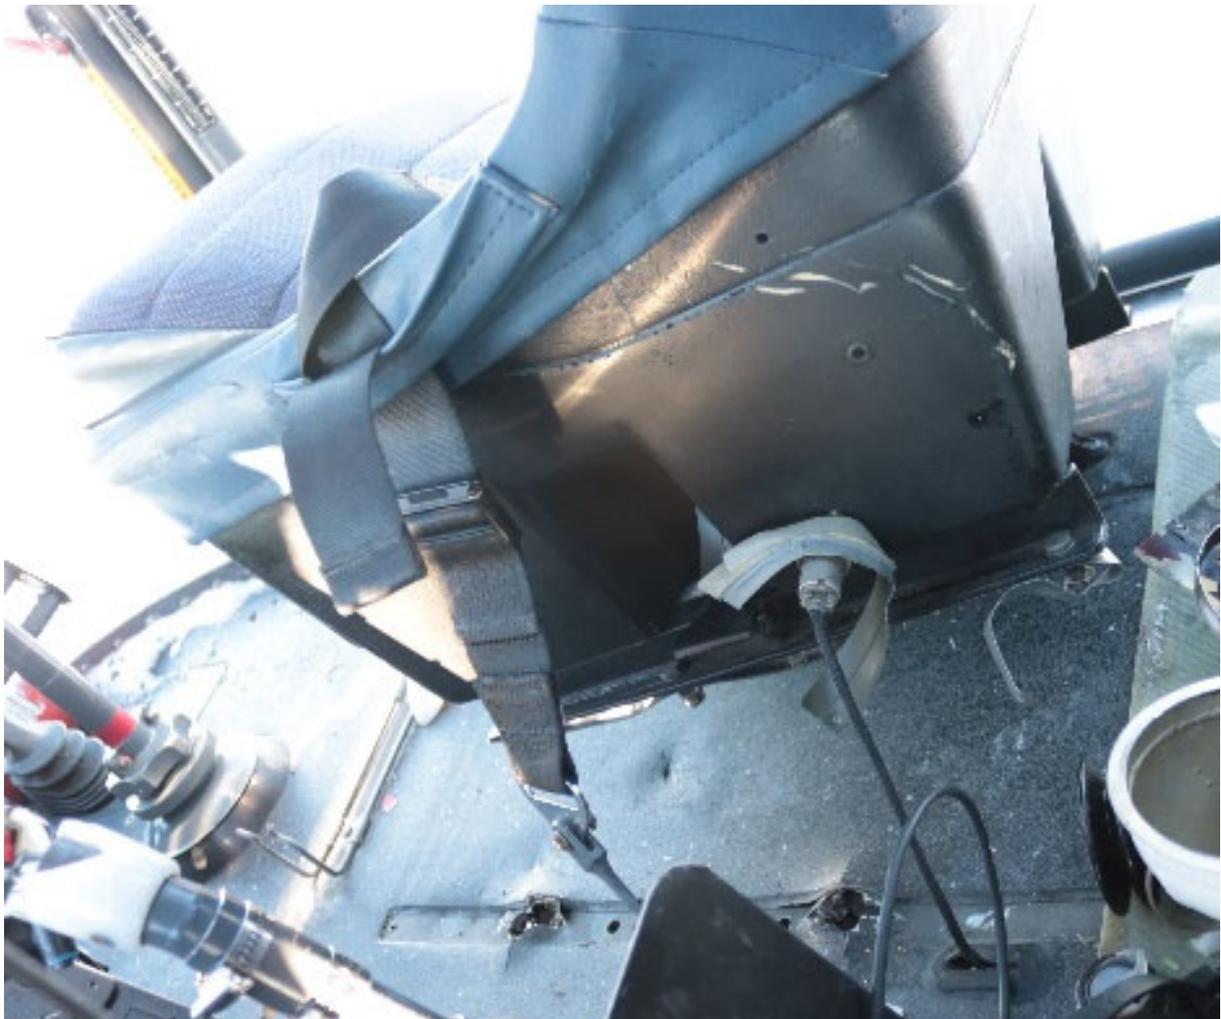
- Le turbomoteur a été arraché de ses ancrages et s'est retrouvé dans la neige à côté de l'hélicoptère
- Le rotor de queue avec la boîte de transmission arrière ont été séparés par les pales du rotor principal.
- Les pales du rotor principal étaient fortement endommagées voire détruites.
- La boîte de transmission principale était fortement inclinée vers l'arrière et partiellement arrachée de ses ancrages.
- Les biellettes de changement de pas et de commande sur la tête rotor étaient rompues.
- La cabine des passagers a été déformée par le choc et s'est affaissée vers l'avant.
- Le plexiglas cabine s'est rompu à plusieurs endroits, probablement sous l'effet de torsion de la structure. Aucune pale n'a pénétré dans la cabine.
- Suite à l'impact, les rails de fixation du siège du pilote et du passager avant ont été arrachés. Les points d'attache des ceintures ont tenu (voir Figure 7).

Figure 7 : Siège du côté pilote, arraché de ses rails de fixation. Les points d'attache des ceintures ont tenu.
