Summarischer Bericht

Luftfahrzeug	Robinson R22	HB-XZN
Halter	Airport Helicopter AHB AG, Flugplatz, Moos 3, 6025 Neudorf	
Eigentümer	Airport Helicopter AHB AG, Flugplatz, Moos 3, 6025 Neudorf	
Fluglehrer	Schweizer Staatsangehöriger, Jahrgang 1975	
Ausweis	Berufspilotenlizenz für Helikopter (<i>Commercial Pilot Licence Helicopter</i> – CPL(H)) nach der Europäischen Agentur für Flugsicherheit (<i>European Aviation Safety Agency</i> – EASA), ausgestellt durch das Bundesamt für Zivilluftfahrt (BAZL)	
Flugstunden	insgesamt	6684 h während der letzten 90 Tage 115 h
	auf dem Vorfallmuster	278 h während der letzten 90 Tage 20 h
Flugschüler	Schweizer Staatsangehöriger, Jahrgang 1999	
Ausweis	-	
Flugstunden	insgesamt	24:39 h während der letzten 90 Tage 9:18 h
	auf dem Vorfallmuster	22:55 h während der letzten 90 Tage 8:20 h
Ort	500 m südwestlich von Kaltbach, Gemeinde Mauensee (LU)	
Koordinaten	646 440 / 225 840 (<i>Swiss Grid</i> 1903) N 47° 10' 55" / E 008° 03' 05" (WGS ¹ 84)	Höhe 510 m/M

Datum und Zeit	1. Juli 2019, 11:50 Uhr (LT ² = UTC ³ + 2 h)	
Betriebsart	Schulung	
Flugregeln	Sichtflugregeln (<i>Visual Flight Rules</i> – VFR)	
Startort	Luzern Beromünster (LSZO)	
Zielort	Luzern Beromün

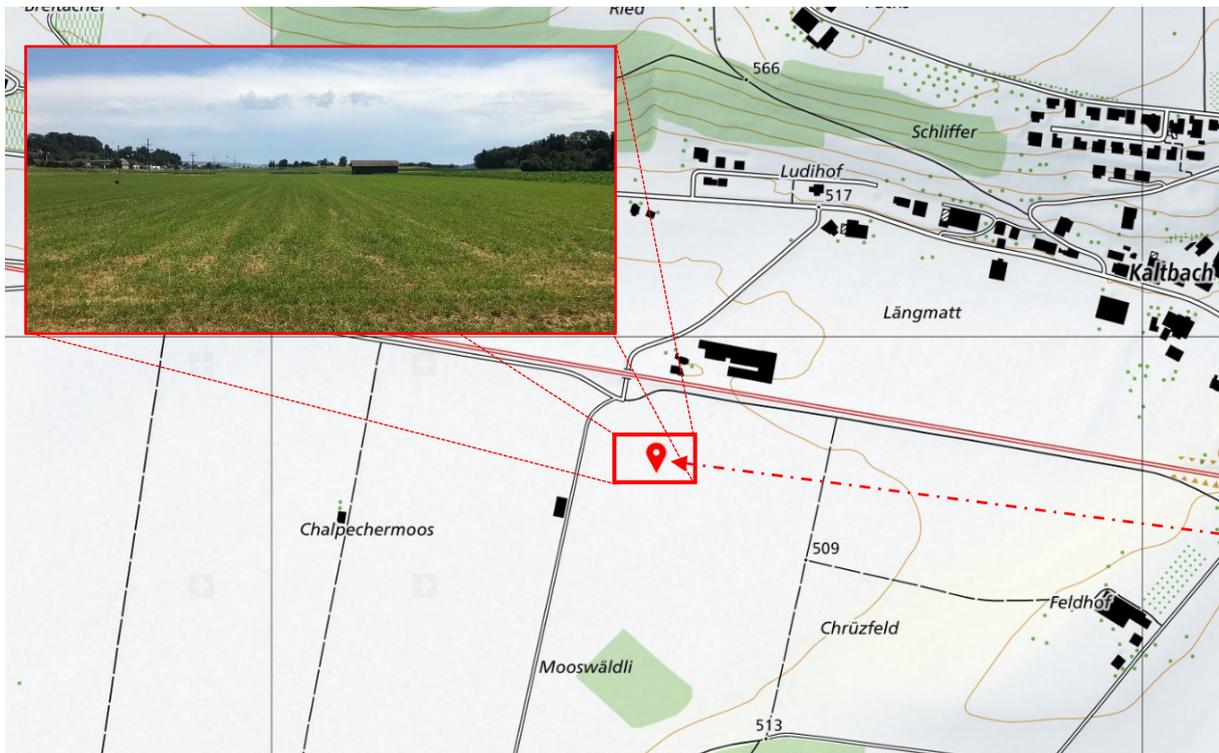
Zur Erlangung der Privatpilotenlizenz für Helikopter (*Private Pilot Licence Helicopter – PPL(H)*) wurden während eines Schulungsflugs mit einem Grundschüler Autorotationen trainiert. Der dafür vorgesehene Platz in einer Ebene südwestlich von Kaltbach (vgl. Abbildung 1) war vorgängig mit einem Rekognoszierungsflug hinsichtlich allfälliger Hindernisse untersucht worden.

Danach flog der Flugschüler diesen Platz zu Trainingszwecken mit einer Autorotation an. In der Folge wurde vom Fluglehrer in einer Höhe von 3 bis 5 m über Grund ein Durchstart (*go-around*) eingeleitet. Abgesehen von einer rund 4 m hohen Stange schräg vorne in Richtung des Flugweges schien die Fläche frei von Hindernissen zu sein. Als der Fluglehrer den Flugschüler auf dieses Hindernis aufmerksam machen wollte, war ein leichter Schlag zu verspüren. Der Helikopter befand sich dabei ungefähr querab dieser Stange. Die beiden Piloten dachten zuerst an einen Vogelschlag, worauf der Fluglehrer sofort die Steuer übernahm und umgehend auf dem nächsten Feld den Helikopter landete und den Motor abstellte.

Abbildung 1: Ebene südwestlich von Kaltbach (LU) mit dem ungefähren Flugweg bei der Autorotation (gestrichelte, rote Linie) und dem Ort der Kollision mit dem Viehhüterdraht (rote Boje)

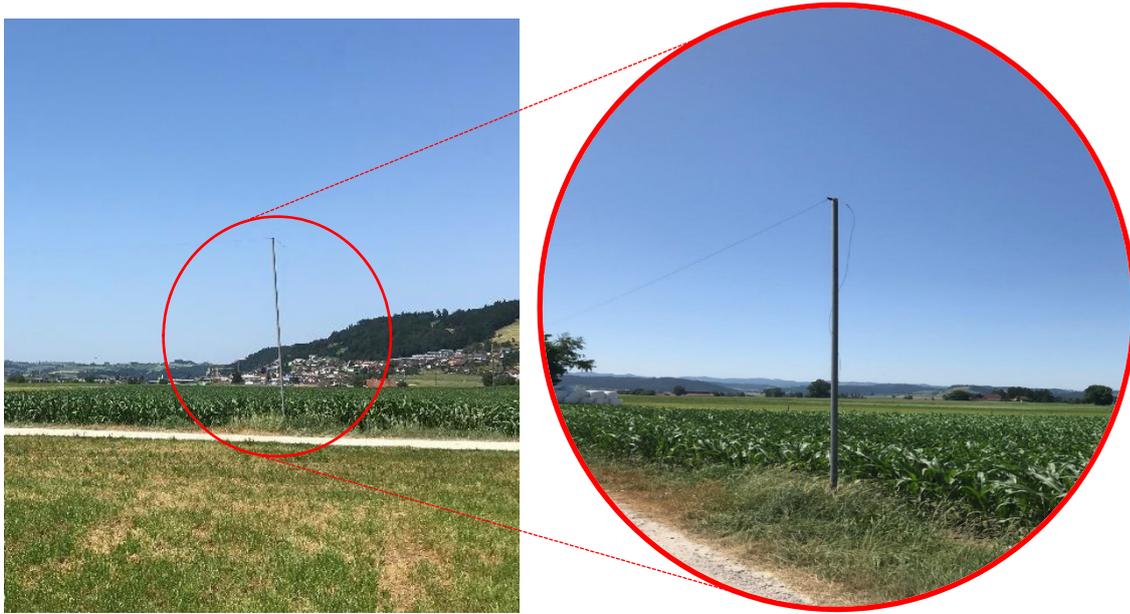
Wie sich nach der Kollision herausstellte, war auf rund 4 m Höhe eine Art Viehhüterdraht geringen Durchmessers über das Landfeld gespannt (vgl. Abbildung 2). Ein solches Überspannen erlaubt das weitere Bewirtschaften von Feldern mit landwirtschaftlichen Fahrzeugen.

Abbildung 2: Viehhüterdraht geringen Durchmessers, der in rund 4 m Höhe über Grund das Feld überspannte. Auf der rechten Seite der Stange hängt der bei der Kollision durchtrennte Draht nach unten.

Das Überspannen von Feldern mit einem dünnen Viehhüterdraht in einigen Metern über Grund erlaubt das weitere Bewirtschaften mit landwirtschaftlichen Fahrzeugen und ist daher durchaus üblich.

Für Aussenlandungen stellen sie jedoch eine grosse Gefahr da, zumal sie auch im Rahmen eines Rekognoszierungsfluges kaum erkennbar sind.
