Rapport Sommaire

Aéronef	Lancair 320	HB-YFR		
Exploitant	Privé			
Propriétaire	Privé			
Pilote	Citoyenne Suisse, année de naissance 1966			
Licence	Licence de pilote privé d'avions (<i>Private Pilot Licence Aeroplane – PPL(A)</i>) selon l'agence européenne de la sécurité aérienne (<i>European Aviation Safety Agency – EASA</i>), établie par l'Office fédéral de l'aviation civile (OFAC)			
Heures de vol	total	477:42 h	au cours des 90 derniers jours	13:01 h
	sur le type on cause	0:45 h	au cours des 90 derniers jours	0:45 h
Pilote	Citoyen Suisse, année de naissance 1948			
Licence	PPL(A) selon EASA, établie par l'OFAC			
Heures de vol	total	1051 h	au cours des 90 derniers jours	12:01 h
	sur le type on cause	101 h	au cours des 90 derniers jours	12:01 h
Lieu	Sion (LSGS)			
Cordonnées	---	Altitude	---	
Date et heure	19 mai 2018, 12 h 33 (LT = UTC + 2 h)			
Type d'exploitation	Privé			
Règles de vol	Règles de vol à vue (<i>Visual Flight Rules – VFR</i>)

Lieu de départ	Aéroport de Sion (LSGS)			
Destination	Aéroport de Sion (LSGS)			
Phase de vol	Au sol et roulage au sol			
Nature de l'incident grave	Train d'atterrissage escamoté au sol			
Personnes blessées	Membres d'équipage	Passagers	Au

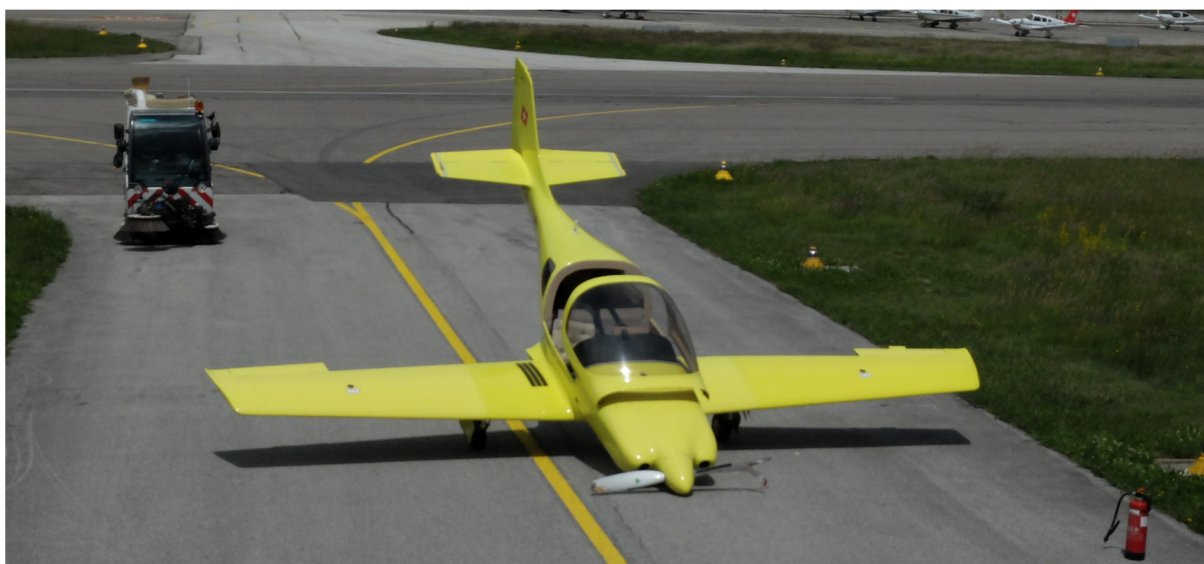
Durant cette seconde partie du vol, des voltes simulées avec remise des gaz au-dessus du lac Léman sont accomplies. De retour de ce vol d'entraînement de 35 minutes, la pilote effectue un posé-décollé suivi d'un atterrissage complet sur la piste en dur 25. Après la phase de décélération, la pilote quitte la piste par l'intersection *Foxtrott* pour ensuite effectuer les contrôles après l'atterrissage. Durant le roulage, le pilote annonce à la pilote qu'il va rentrer les volets mais confond alors l'interrupteur des volets avec celui du train d'atterrissage. La roue avant du train d'atterrissage tricycle s'escamote et l'hélice touche le sol. Le moteur s'arrête sans l'intervention de la pilote. Le train principal reste en position sorti (voir figure 1).

Figure 1: L'avion HB-YFR dans la position finale après que le train d'atterrissage avant a été rentré sur la voie de circulation *Foxtrott*.

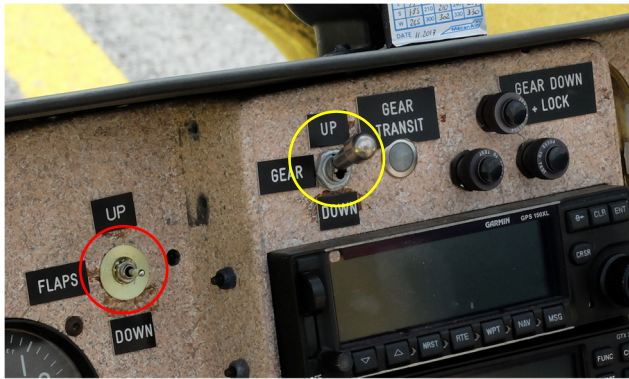
L'ergonomie des cockpits diffère notamment dans la disposition des interrupteurs pour la manipulation des volets et celui du train d'atterrissage (voir figures 2). Sur l'avion HB-YFR, l'interrupteur à bascule pour le train d'atterrissage se trouve en haut à gauche de la console centrale du tableau de bord. L'interrupteur à bascule des volets se trouve à gauche du switch pour le train d'atterrissage.

Sur l'avion HB-YBK, l'interrupteur à bascule pour le train d'atterrissage se trouve à l'emplacement de l'interrupteur pour les volets de l'avion HB-YFR. L'interrupteur rocker pour actionner les volets quant à lui est sur la console central au fond à gauche en dessous de la manette de puissance.

Figures 2: Le tableau de bord du HB-YFR (côté gauche) avec l'interrupteur à bascule actionner les volets (cercle rouge) et à pour le train d'atterrissage (cercle jaune). Le tableau de bord du HB-YBK (côté droit) avec l'interrupteur à bascule pour actionner le train d'atterrissage (cercle jaune) et l'interrupteur rocker pour les volets (cercle rouge) dessous de la manette des gaz.

Durant le roulage, le pilote annonce à la pilote qu'il va rentrer les volets mais confond alors l'interrupteur des volets avec celui du train d'atterrissage. Ceci est vraisemblablement dû au fait que l'ergonomie des cockpits des avions HB-YFR et HB-YBK diffère notamment dans la disposition des interrupteurs précités (voir figures 2). Il n'est pas compréhensible que le pilote intervient au moment du décollage de la piste active sans aucune pression temporelle. Le roulage dans cette phase est en priorité sans autres manipulations.

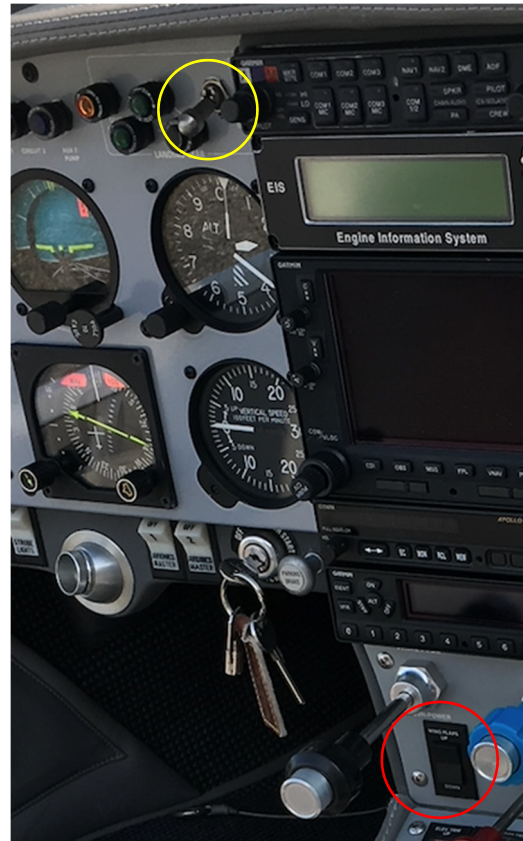
Au sol, la roue avant et le train principal du Lancair HB-YFR peuvent être rentrés à tout moment. Le constructeur de l'avion HB-YFR n'a pas installé un dispositif de protection contre la manipulation involontaire du train d'atterrissage au sol ou au roulage. Mais il est par la suite toujours possible d'installer sur ce type d'avion un système de sécurisation. Le train principal est resté en position sorti car la vitesse de roulage était trop faible.
