Summarischer Bericht

Luftfahrzeug	Brändli BX-2 «Cherry» (Eigenbau)	HB-YHT
Halter	Gebert Rechtsanwälte AG, Spitalackerstrasse 74, 3013 Bern	
Eigentümer	Gebert Rechtsanwälte AG, Spitalackerstrasse 74, 3013 Bern	
Pilot	Schweizer Staatsangehöriger, Jahrgang 1962	
Ausweis	Verkehrspilotenlizenz für Flugzeuge (<i>Airline Transport Pilot Licence Aeroplane</i> – ATPL(A)) nach der Agentur der Europäischen Union für Flugsicherheit (<i>European Union Aviation Safety Agency</i> – EASA), ausgestellt durch das Bundesamt für Zivilluftfahrt (BAZL)	
Flugstunden	insgesamt 12 558 h während der letzten 90 Tage 25:10 h auf dem Unfallmuster ca. 530 h während der letzten 90 Tage 25:10 h	
Ort	700 m nordwestlich des Flugplatzes Bad Ragaz (LSZE) (SG)	
Koordinaten	209 867 / 755 098 / (<i>Swiss Grid</i> 1903) N 47° 01' 18" / E 009° 28' 44" (WGS ¹ 84)	Höhe 490 m/M
Datum und Zeit	1. Juni 2021, 08:30 Uhr (LT ² = UTC ³ + 2 h)	
Betriebsart	Privat	
Flugregeln	Sichtflugregeln (<i>Visual Flight Rules</i> – VFR)

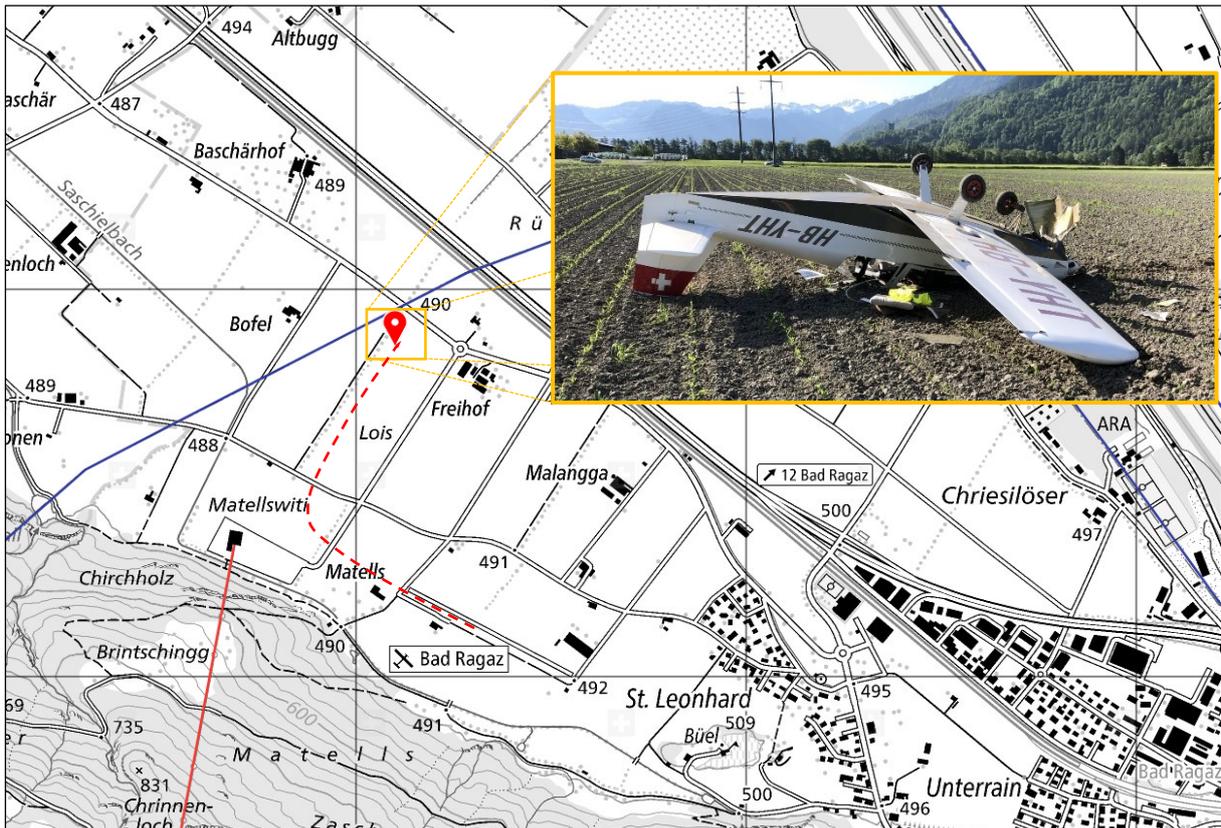
Der Start um 08:31 Uhr auf der Piste 30 verlief nach Angaben des Piloten normal und das Flugzeug hob mit 60 kt von der Piste ab. Nach dem Abheben fuhr der Pilot das Fahrwerk und die Landeklappen ein und schaltete die elektrische Treibstoffpumpe aus, die er jeweils zum Start und zur Landung zuschaltete. Rund 15 Sekunden nach dem Ausschalten der elektrischen Treibstoffpumpe stellte der Pilot einen Leistungsverlust fest. Aufgrund der Hindernissituation schaute er sich nach einem geeigneten Aussenlandeplatz um und entschied sich für eine Notlandung auf einem Feld zu seiner Rechten. Er leitete die Rechtskurve ein und fuhr das Fahrwerk aus. Die HB-YHT setzte mit rund 50 kt auf. Beim Ausrollen knickte das Bugfahrwerk, nachdem dieses auf dem weichen Boden aufgesetzt hatte, ein und das Flugzeug überschlug sich (vgl. Abbildung 1).

Abbildung 1: Ungefäher Flugweg (rot gestrichelt) der HB-YHT nach dem Start auf der Piste 30 bis zur Notlandung in einem Feld, rund 700 m nordwestlich des Flugplatzes Bad Ragaz (LSZE), wo das Flugzeug beim Ausrollen überschlug (Einsatzbild). In Abflugrichtung verläuft quer zur Pistenachse eine Hochspannungsleitung (blau), die im Anfangssteigflug überflogen wird.
