## Summarischer Bericht

<b>Luftfahrzeug</b>	Kitfox S4	HB-YIW
<b>Halter</b>	EAS Kitflyers Rankstrasse 10, 5426 Lengnau AG	
<b>Eigentümer</b>	EAS Kitflyers Rankstrasse 10, 5426 Lengnau AG	
<b>Pilot</b>	Schweizer Staatsangehöriger, Jahrgang 1963	
<b>Ausweis</b>	Privatpilotenlizenz für Flugzeuge ( <i>Private Pilot Licence Aeroplane</i> – PPL(A)) nach der Agentur der Europäischen Union für Flugsicherheit ( <i>European Union Aviation Safety Agency</i> – EASA), ausgestellt durch das Bundesamt für Zivilluftfahrt (BAZL)	
<b>Flugstunden</b>	<b>insgesamt</b>	433:00 h <b>während der letzten 90 Tage</b> 20:24 h
	<b>auf dem Vorfallmuster</b>	51:18 h <b>während der letzten 90 Tage</b> 9:06 h
<b>Ort</b>	Flugplatz Birrfeld (LSZF)	
<b>Koordinaten</b>	---	<b>Höhe</b> --- m/M
<b>Datum und Zeit</b>	23. Dezember 2020, 14:03 Uhr (LT <sup>1</sup> = UTC <sup>2</sup> + 1 h)	
<b>Betriebsart</b>	Privat	
<b>Flugregeln</b>	Sichtflugregeln ( <i>Visual Flight Rules</i> – VFR)

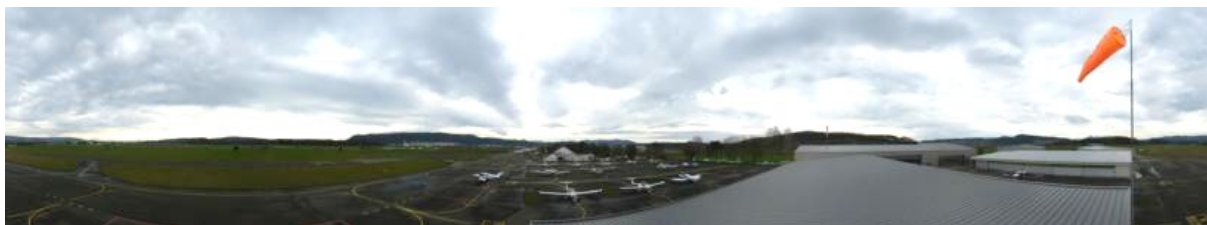
Wind	10 kt aus 200° mit Böen um 20 kt
Temperatur/Taupunkt	11 °C / 8 °C
Luftdruck (QNH)	1017 hPa (Druck reduziert auf Meereshöhe, berechnet mit den Werten der ICAO <sup>7</sup> -Standardatmosphäre)

**Abbildung 1:** Webcam-Aufnahme auf dem Flugplatz Birrfeld (LSZF) um 13:59 Uhr
