Summarischer Bericht

Luftfahrzeug	CH70 «Zenair»	HB-YKC
Halter	Privat	
Eigentümer	Privat	
Pilot	Schweizer Staatsangehöriger, Jahrgang 1962	
Ausweis	Privatpilotenlizenz für Flugzeuge (<i>Private Pilot Licence Aeroplane</i> – PPL(A)) nach der Agentur der Europäischen Union für Flugsicherheit (<i>European Union Aviation Safety Agency</i> – EASA), ausgestellt durch das Bundesamt für Zivilluftfahrt (BAZL)	
Flugstunden	insgesamt	266:09 h während der letzten 90 Tage 9:11 h
	auf dem Vorfalldatum	164:53 h während der letzten 90 Tage 9:11 h
Ort	Flugplatz Bressaucourt (LSZQ)	
Koordinaten	---	Höhe --- m/M
Datum und Zeit	4. April 2021, 15:19 Uhr (LT ¹ = UTC ² + 2 h)	
Betriebsart	Privat	
Flugregeln	Sichtflugregeln (<i>Visual Flight Rules</i> – VFR)	
Startort	Flugplatz Bex (LSGB)	
Zielort	Flugplatz Bressaucourt (LSZQ)	
Flugphase	Landung	
Art des schweren Vorfalles	Kontrollverlust	
Personenschaden	Besatzungsmitglieder	Passagiere Drittpersonen

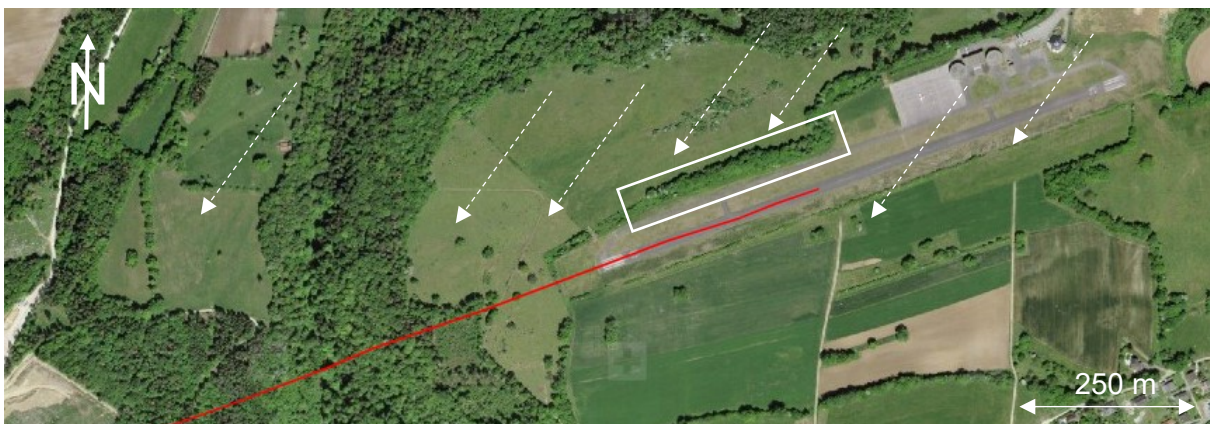
Abbildung 1: Darstellung des Endanfluges der HB-YKC auf die Piste 07 in Bressaucourt (LSZQ), die auf der nördlichen Seite mit einer Baumreihe (weisses Rechteck) gesäumt ist. Es herrschte Bisenlage mit böigem Wind aus 020 Grad mit 10 – 15 kt (weisse Pfeile), Quelle des Luftbildes: Bundesamt für Landestopografie.

Es ist denkbar, dass die HB-YKC im Windschatten der nördlich der Piste verlaufenden Baumreihe aufgrund eines plötzlichen Auftriebsverlusts infolge einer vertikalen Windscherung rasch an Höhe verlor und auf die Piste prallte. Bei einer geringen Landemasse von nur rund 450 kg führt eine Leistungsreduktion oder einer Störung durch eine Windböe zu einem schnelleren Abbau der Geschwindigkeit als bei einem Flugzeug grösserer Masse⁵. Daher sei an dieser

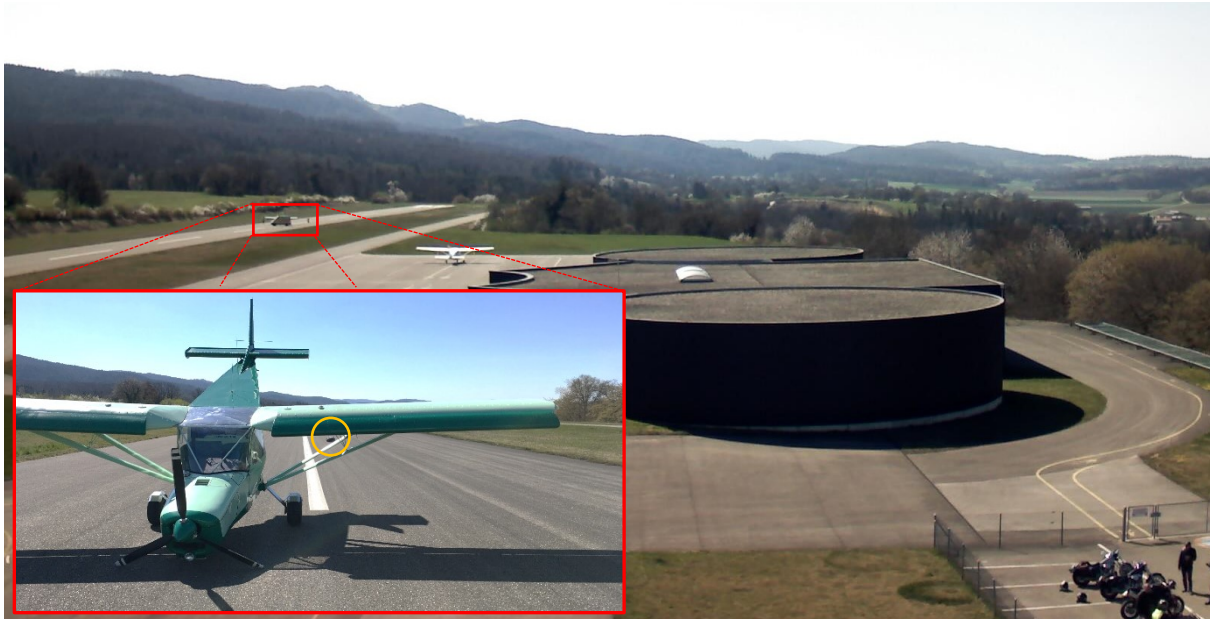
Abbildung 2: Webcam-Aufnahme in westlicher Richtung der HB-YKC nach der Landung auf der Piste 07 in Bressaucourt (LSZQ), bei der das Bugrad vom Fahrwerk abgetrennt wurde und auf der Piste liegen blieb (oranger Kreis im Einlassbild).

Der Bruch der Bugradstütze erfolgte etwas oberhalb der Schweissnaht, an der sie mit der Platte zur Aufnahme der Bugradgabel verbunden ist; letztere war auf ihrer Oberseite ungefähr 5 bis 7 mm eingedrückt. Somit dürften bereits vor dem Abbrechen der Bugradstütze Kräfte auf die gesamte Bugradaufhängung eingewirkt haben, die über den Dimensionierungswerten lagen.

Infolge der Berührung der Propellerspitzen mit der Piste musste das Getriebe des Rotax 912 UL2 ausgebaut und zur Inspektion an den Hersteller gesandt werden; die Rutschkupplung (*slipper clutch*), die als Überlastschutz zwischen Propeller und Motorengetriebe dient, war unbeschädigt.
