Rapport Sommaire

Type d'aéronef	CH70 («Zenair»)	HB-YKC	
Exploitant	Privé		
Propriétaire	Privé		
Pilote	Suisse, né en 1962		
Licence	Licence de pilote privé d'avions (<i>Private Pilot Licence Aeroplane – PPL(A)</i>) selon l'Agence de l'Union européenne pour la sécurité aérienne (<i>European Union Aviation Safety Agency – EASA</i>), établie par l'Office fédéral de l'aviation civile (OFAC)		
Heures de vol	total 266:09 h	au cours des 90 derniers jours 9:11 h	
	sur le type en cause 164:53 h	au cours des 90 derniers jours 9:11 h	
Lieu	Aérodrome de Bressaucourt (LSZQ)		
Cordonnées	---	altitude --- m/M	
Date et heure	4 avril 2021, 15 h 19 (LT ¹ = UTC ² + 2 h)		
Type d'exploitation	Privé		
Règles de vol	Règles de vol à vue (<i>Visual Flight Rules – VFR</i>)		
Lieu de départ	Aérodrome de Bex (LSGB)		
Destination	Aérodrome de Bressaucourt (LSZQ)		
Phase de vol	Atterrissage		
Nature de l'incident grave	Perte de contrôle		
Personnes blessées	Membres d'équipage	Passagers	Autres personnes

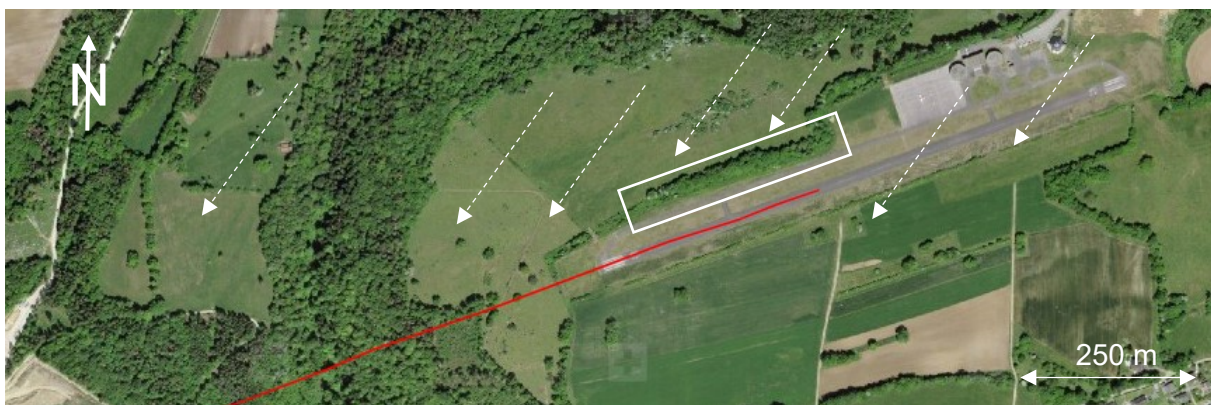
Figure 1: Représentation de l'approche finale de HB-YKC vers la piste 07 de Bressaucourt (LSZQ), celle-ci est bordée d'une rangée d'arbres (rectangle blanc) sur son côté nord. Le vent soufflait en rafales du 020 à 10 – 15 kt (flèches blanches), source de la photo aérienne : Office fédéral de la topographie.

Il est possible que HB-YKC ait été victime d'un cisaillement vertical du vent et ce, sous le vent de la rangée d'arbres située au nord de la piste et de ce fait perdu rapidement de la hauteur en raison d'une perte soudaine de portance avant de heurter la piste.

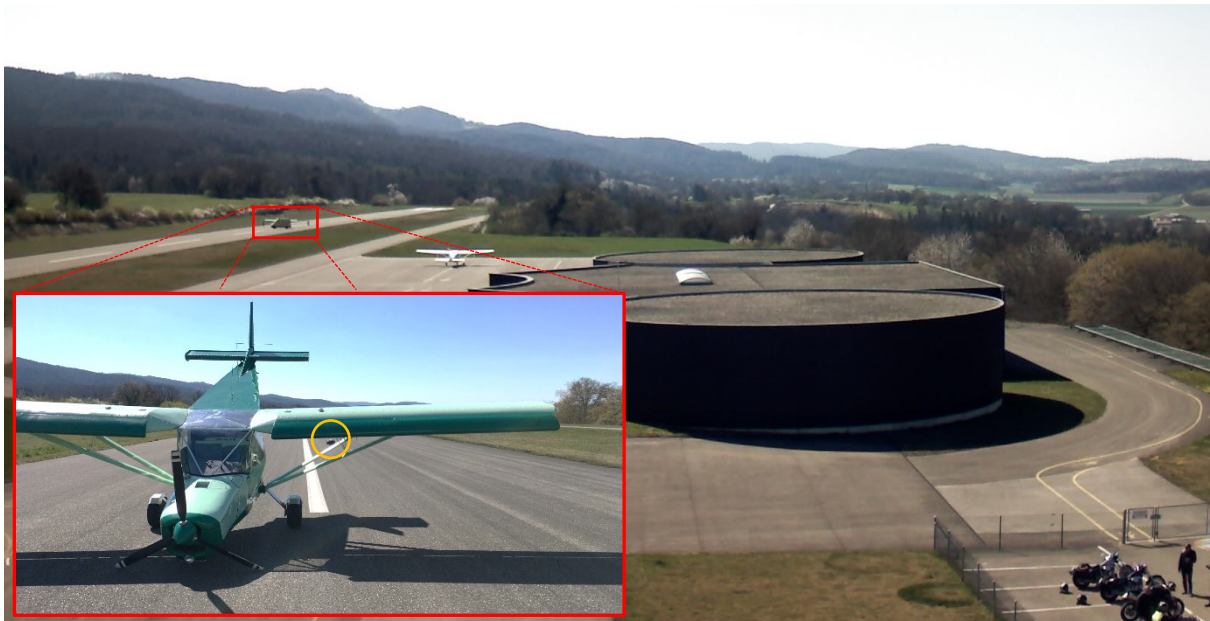
Figure 2: Webcam prise en direction de l'ouest de HB-YKC après l'atterrissage sur la piste 07 de Bressaucourt (LSZQ). La roulette avant s'est séparée du train d'atterrissage et est restée sur la piste (cercle orange sur la photo en insert).

La rupture du support de la roulette avant s'est produite un peu au-dessus de la soudure qui relie celui-ci à la plaque supportant la fourche de la roulette avant ; cette dernière a été enfoncée d'environ 5 à 7 mm sur sa face supérieure. Il semblerait donc qu'avant même que le support de la roulette avant ne se brise, des forces supérieures aux valeurs limites calculées se soient exercées sur l'ensemble du train d'atterrissage avant.
