Schweizerische Sicherheitsuntersuchungsstelle SUST Service suisse d'enquête de sécurité SESE Servizio d'inchiesta svizzero sulla sicurezza SISI Swiss Transportation Safety Investigation Board STSB

Summarischer Bericht

Luftfahrzeugmuste	r Kitfox 6 (Eigenbau)			HB-YLH
Halter	Privat			
Eigentümer	Privat			
Pilot	Schweizer Staatsangehöriger, Jahrgang 1956			
Ausweis	Privatpilotenlizenz für Flugzeuge (<i>Private Pilot Licence Aeroplane</i> – PPL(A)) nach der Agentur der Europäischen Union für Flugsicherheit (<i>European Union Aviation Safety Agency</i> – EASA), ausgestellt durch das Bundesamt für Zivilluftfahrt (BAZL)			
Flugstunden	insgesamt	959:21 h	während der letzte	n 90 Tage 11:48 h
	auf dem Vorfallmuster	ca. 270 h	während der letzte	n 90 Tage 11:48 h
Ort	Flugplatz Grenchen (LSZG)			
Koordinaten				Höhe
Datum und Zeit	18. September 2020, 11:33 Uhr (LT¹ = UTC² + 2 h)			
Betriebsart	Privat			
Flugregeln	Sichtflugregeln (Visual Flight Rules – VFR)			
Startort	Flugplatz Grenchen (LSZG)			
Zielort	Flugplatz Bad Ragaz (LSZE)			
Flugphase	Start und Steigflug			
Art des schweren Vorfalls	Kontrollverlust nach Leistungsverlust

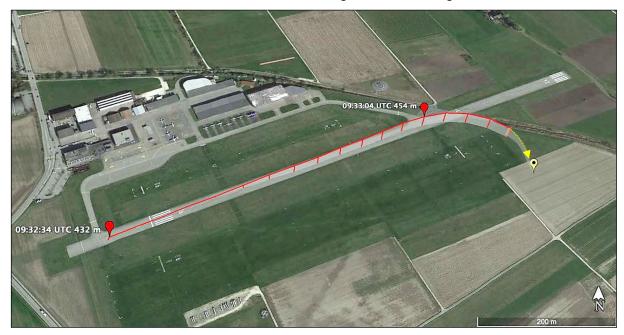
Um 11:32 Uhr des 18. September 2020 begann das Eigenbauflugzeug Kitfox 6, eingetragen als HB-YLH, mit dem Startlauf auf der Piste 06 in Grenchen. Es herrschten sonnige Wetterverhältnisse mit schwachem Wind aus Osten. Das Flugzeug beschleunigte und hob nach rund 120 m Rollstrecke von der Piste ab (vgl. Abbildung 1). Während des initialen Steigfluges sah der Pilot an der Kraftstoff-Durchflussanzeige einen Wert von 24 Litern pro Stunde und verspürte plötzlich einen Leistungsverlust des Motors, ohne dass es dafür weitere Anzeichen wie Vibrationen oder einen Knall gegeben hätte. Er teilte dies auf der Flugplatzfunkfrequenz mit.

Abbildung 1: Flugweg der HB-YLH vom Beginn des Startlaufes an (Zeitpunkt 09:32:34 UTC, Höhe 432 m/M), basierend auf den Aufzeichnungsdaten des Flarm (rote Linie), sowie Endlage des Flugzeuges (gelbe Boje), dargestellt in google earth.

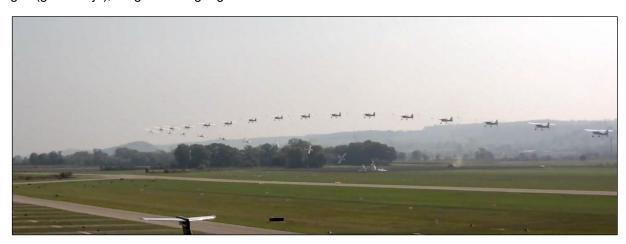
In dieser Phase flog die HB-YLH auf annähernd gleichbleibender Flughöhe von rund 20 m über Grund entlang der Pistenachse, ohne dass das Flugzeug an Geschwindigkeit gewann, und drehte dann auf Höhe des Rollweges D nach rechts ab (vgl. Abbildung 1 und Abbildung 2). Der Pilot gab an, dass er nicht habe geradeaus weiterfliegen wollen, um nicht im vorausliegenden Fluss zu landen. Während dieser Umkehrkurve stürzte das Flugzeug aus geringer Höhe auf einen Acker ab und wurde dabei schwer beschädigt. Es brach kein Feuer aus.

Abbildung 2: Flug der HB-YLH bis zum Aufschlag auf dem Acker, Blickrichtung nach Osten. Quelle der Videosequenz: Webcam Flugplatz Grenchen.

Der nachfolgende Entscheid, aus dieser Position eine Umkehrkurve zurück zum Flugplatz zu fliegen, war mit hohen Risiken verbunden und ursächlich für die Entstehung des Unfalls: Das Flugzeug unterschritt während der enger werdenden Umkehrkurve die Mindestfluggeschwindigkeit, erlitt einen Strömungsabriss und stürzte aus geringer Höhe über Grund ab.

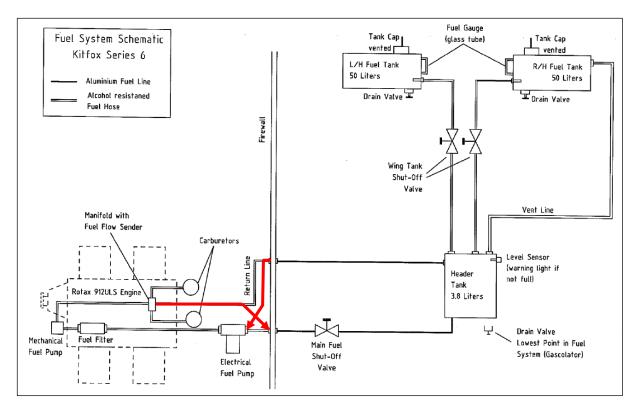
Beim Brandschott waren motorenseitig die beiden Treibstoffschläuche (Zulauf zur elektrischen Treibstoffpumpe und Rücklauf zum header tank) vertauscht montiert (vgl. Abbildung 3, rote Pfeile).

Abbildung 3: Schema des Treibstoffsystems der Kitfox 6 (Quelle: AFM) mit den beiden Treibstoffleitungen (rote Pfeile), die beim Brandschott motorenseitig vertauscht montiert waren. Die Pfeilrichtungen kennzeichnen den daraus resultierenden Treibstofffluss.

Zudem waren die Treibstoffschläuche am Brandschott motorenseitig vertauscht montiert: Der Treibstoff, der über die elektrische Pumpe den Vergasern zugeführt wurde, kam nicht vom unteren Anschluss des *header tank*, sondern entstammte dem oberen Anschluss, der per Design für die Rückleitung des Treibstoffs (*fuel return*) gedacht ist (vgl. Abbildung 3). Dies führte zu einem reduzierten Treibstoffdruck in der Zuleitung zur Treibstoffpumpe, was eine Dampfblasenbildung zusätzlich begünstigte.

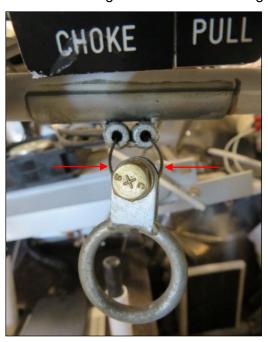
Am Instrumentenbrett war ein Ring angebracht, mit dem sich die Chokes der beiden Vergaser betätigen liessen (vgl. Abbildung 5). Ein am Ring frei bewegliches, durchgehendes Drahtseil führte als Bowdenzug zu den Chokes der beiden Vergaser. Mit Ziehen am Ring gingen beide Chokes in die geöffnete Stellung. Nach Loslassen des Rings wurden die beiden Chokes mittels einer Zugfeder am Vergaser wieder in die geschlossene Position gebracht.

Abbildung 5: Ring am Instrumentenbrett mit dem frei beweglichen Bowdenzug-Drahtseil (rote Pfeile) zum Betätigen der beiden Chokes.

Diese Konstruktionsweise kann dazu führen, dass bei Ziehen des Betätigungsrings die beiden Chokes nicht synchron öffnen. Bei losgelassenem Betätigungsring lässt sich zudem nicht überprüfen, ob sich beide Chokes wieder in der vollständig geschlossenen Position befinden. Bei der HB-YLH zeigte sich, dass die Chokes nach Loslassen des Betätigungsrings zum Teil nicht mehr in die vollständig geschlossene Position gingen.

Die stark verrussten Zündkerzen der Zylinder Nr. 1 und Nr. 3 deuten auf ein zu fettes Treibstoff-Luft-Gemisch beim rechten Vergaser hin. Da bei der Untersuchung der beiden Vergaser keine Anomalien festgestellt wurden und alle Einstellungen korrekt waren, lässt sich dies nur damit erklären, dass sich der Choke des rechten Vergasers zumindest zeitweise in geöffneter Stellung befand. Die Konstruktionsweise der Ansteuerung der Chokes mittels Betätigungsring und Bowdenzügen lässt eine solche asymmetrische Ansteuerung zu, was technisch wenig sinnvoll ist. Wie aber Angaben des Herstellers und Flugversuche zeigten, hätte ein teilweise geöffneter Choke, wenn überhaupt, die Motorleistung nur geringfügig beeinflusst.

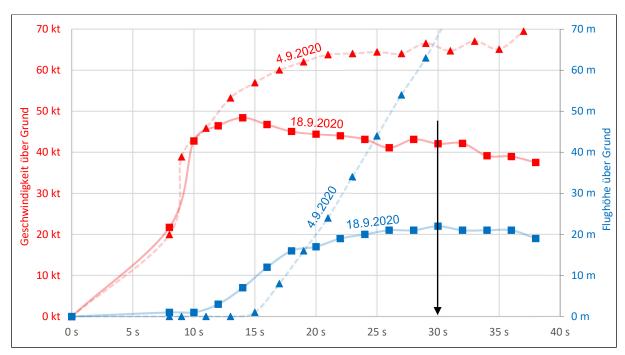
Aus einem Vergleich der Flugwegdaten des Startverlaufs beim Unfallflug am 18. September 2020 mit den Flugwegdaten des vorhergehenden Fluges am 4. September 2020 (vgl. Abbildung 6) kann folgendes geschlossen werden:

- Beim Unfallflug gab der Motor während der Beschleunigung auf der Piste eine in dieser Phase übliche Leistung ab.
- Kurz nach dem Abheben erlitt der Motor einen teilweisen Leistungsverlust. Die Motorleistung reichte aber während der nachfolgenden 15 Sekunden für einen Horizontalflug mit annähernd gleichbleibender Geschwindigkeit aus. Bei einem vollständigen Leistungsverlust wäre ein solcher Horizontalflug nicht möglich gewesen.
- Anschliessend reichte die Motorleistung nicht mehr aus, um sowohl Fluggeschwindigkeit wie Flughöhe beizubehalten. Zu diesem Zeitpunkt (t = 30 s) leitete der Pilot die Rechtskurve ein.

Abbildung 6: Zeitabhängiger Verlauf von Geschwindigkeit⁵ (rot) und Flughöhe über Grund (blau) während des Startes am 18. September 2020 (Quadrate) und beim Flug am 4. September 2020 (Dreiecke) gemäss Datenpunkten des Flarm. Die Zeit t = 0 s entspricht dem Beginn des Startlaufes um 09:32:34 UTC (vgl. Abbildung 1). Die Rechtskurve wurde zum Zeitpunkt t = 30 s (09:33:04 UTC) eingeleitet (schwarzer Pfeil). Die Aufzeichnung endet zum Zeitpunkt t = 38 s (09:33:12 UTC).
