## Summarischer Bericht

<b>Luftfahrzeug</b>	Aerostyle Breezer	HB-YLP		
<b>Halter</b>	Privat			
<b>Eigentümer</b>	Privat			
<b>Pilot</b>	Schweizer Staatsbürger, Jahrgang 1949			
<b>Ausweis</b>	Privatpilotenlizenz für Flugzeuge ( <i>Private Pilot Licence Aeroplane</i> – PPL(A)) nach der Europäischen Agentur für Flugsicherheit ( <i>European Aviation Safety Agency</i> – EASA), ausgestellt durch das Bundesamt für Zivilluftfahrt (BAZL)			
<b>Flugstunden</b>	<b>insgesamt</b>	763 h	<b>während der letzten 90 Tage</b>	33 h
	<b>mit dem Unfallmuster</b>	169 h	<b>während der letzten 90 Tage</b>	33 h
<b>Ort</b>	Flugfeld Lommis (LSZT)			
<b>Koordinaten</b>	---	<b>Höhe</b>	---	
<b>Datum und Zeit</b>	16. August 2018, 20:25 Uhr (LT = UTC + 2 h) Alle Angaben in diesem Bericht in Lokalzeit			
<b>Betriebsart</b>	Privat			
<b>Flugregeln</b>	Sichtflugregeln ( <i>Visual Flight Rules</i> – VFR)			
<b>Startort</b>	Flugfeld Fricktal-Schupfart (LSZI)

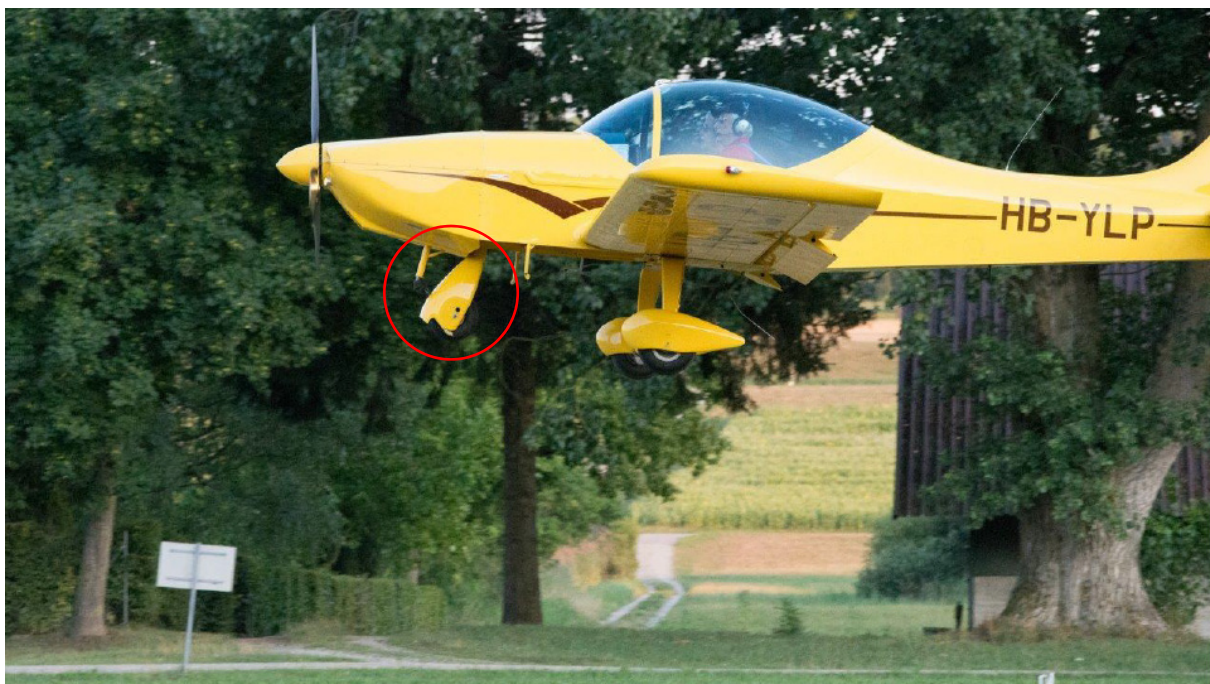
Nach einer Platzrunde überflog der Pilot zweimal die Piste 06 in geringer Flughöhe, um etwaige Schäden am Flugzeug durch Personen, die sich auf dem Flugplatz befanden und die HB-YLP beim Überflug beobachteten, ausfindig zu machen. Diese erkannten, dass das Bugfahrwerk des Flugzeuges nach hinten abgeknickt war (vgl. Abbildung 1).

**Abbildung 1:** Tiefer Überflug der HB-YLP nach der harten Landung und dem Durchstartmanöver; das abgeknickte Bugfahrwerk mit nach oben angewinkelter Radverschalung ist deutlich sichtbar (roter Kreis).

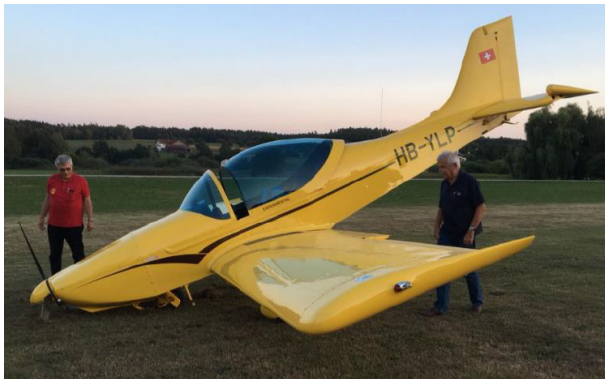
Der Pilot entschloss sich, nach Bereitstellung von Feuerlöschern und Rettungsmaterial durch die Bodenmannschaft, eine Landung mit ausgestellt Motor durchzuführen. Nach dem Aufsetzen auf dem Hauptfahrwerk hielt der Pilot das Höhenruder gezogen, um das Bugfahrwerk möglichst lange in der Luft zu halten. Gegen Ende der Rollstrecke berührte das Bugfahrwerk den Boden und grub sich bis zum Stillstand des Flugzeuges über eine Strecke von rund 10 m in die Grasnarbe ein. Dabei knickte das Bugfahrwerk komplett nach hinten ab (vgl. Abbildung 2 und Abbildung 3). Das Flugzeug wurde erheblich auf der Rumpfunterseite,

am Motorträger, am Brandschott und am Propeller beschädigt. Der Pilot und der Passagier blieben unverletzt. Es entstand kein Landschaden.

**Abbildung 2:** Endlage der HB-YLP

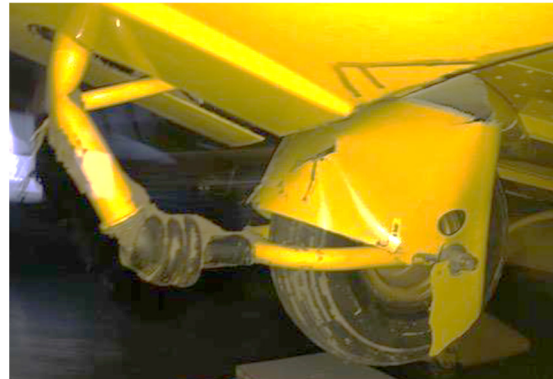
**Abbildung 3:** Vorderer Rumpfboden mit eingeknicktem Bugfahrwerk

Der Endanflug erfolgte mit einer den Verfahren entsprechenden Anfluggeschwindigkeit von rund 65 kt. Damit folgte der Pilot dem Konzept des stabilisierten Endanfluges. Die Ausschwebephase hingegen war nicht ausreichend, so dass die HB-YLP mit überhöhter Geschwindigkeit in einer horizontalen Fluglage auf der Graspiste aufgesetzt haben muss. Dies führte dazu, dass das Flugzeug nach Überrollen einer Bodenwelle wieder abheben konnte und erneut, diesmal hart, auf der Piste aufschlug und dabei am Bugfahrwerk beschädigt wurde.
