Summarischer Bericht

Luftfahrzeug	Breezy RLU-1	HB-YLX
Halter	Privat	
Eigentümer	Privat	
Pilot	Schweizer Bürger, Jahrgang 1951	
Ausweis	Privatpilotenlizenz für Flugzeuge (<i>Private Pilot Licence Aeroplane</i> – PPL(A)) nach der Europäischen Agentur für Flugsicherheit (<i>European Aviation Safety Agency</i> – EASA), ausgestellt durch das Bundesamt für Zivilluftfahrt (BAZL).	
Flugstunden	insgesamt	697 h während der letzten 90 Tage 10 h
	auf dem Vorfallmuster	157 h während der letzten 90 Tage 8 h
Ort	2 km östlich von Bauma (ZH)	
Koordinaten	711 289 / 246 902 (<i>Swiss Grid</i> 1903)	Höhe 670 m/M
Datum und Zeit	25. August 2019, 12:40 Uhr	
Betriebsart	Privat	
Flugregeln	Sichtflugregeln (<i>Visual Flight Rules</i> – VFR)	
Startort	Speck-Fehraltorf (LSZK)	
Zielort	Speck-Fehraltorf (LSZK)	
Flugphase	Reiseflug	
Art des schweren Vorfalles	Notlandung nach Triebwerksausfall	
Personenschaden	Besatzungsmitglieder	Passagiere Drittpersonen
Leicht verletzt	0	0 0

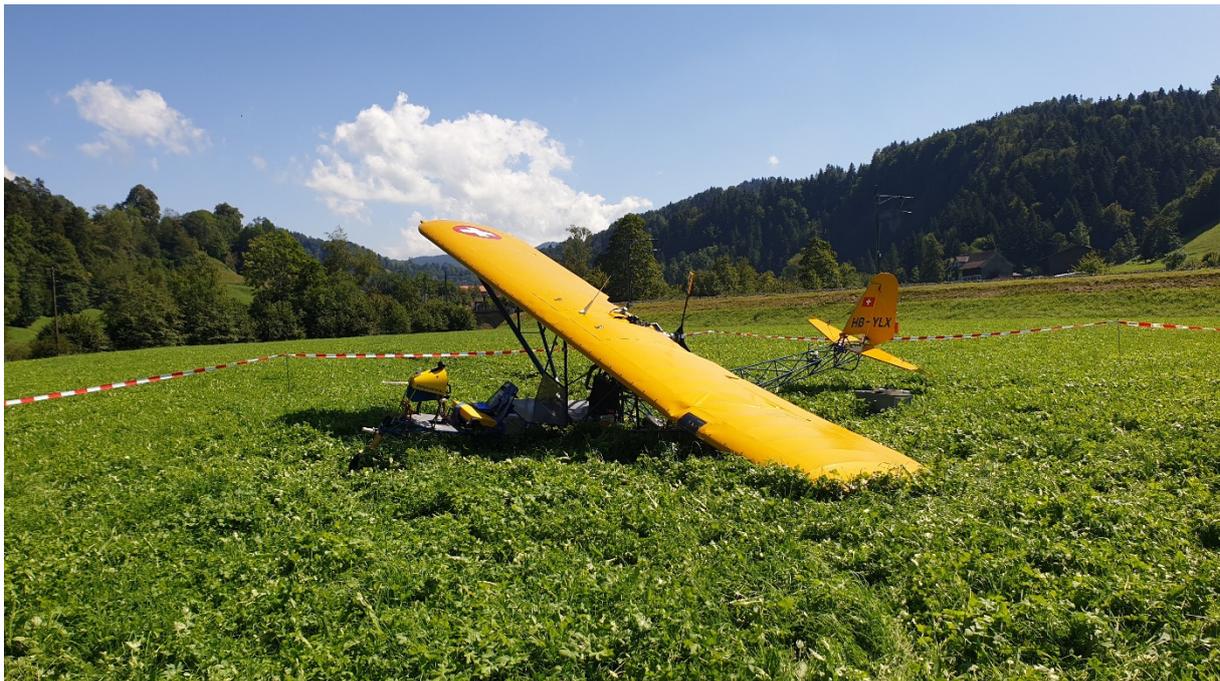
Beim Aufsetzen wurde das Fahrwerk derart beschädigt, dass der linke Flügel den Boden berührte und das Flugzeug um 90° um seine Hochachse gedreht wurde. Der Pilot und die Passagierin blieben dabei unverletzt. Am Flugzeug entstand leichter Sachschaden. Es liefen keine Betriebsstoffe aus. Durch die Bergungsarbeiten entstand leichter Flurschaden.

Abbildung 1: Die HB-YLX nach der Notlandung im Tösstal, 2 km östlich von Bauma (ZH) mit Blickrichtung nach Osten. Die Spuren der Landung sind hinter dem Flugzeug erkennbar.

Der Triebwerksausfall erfolgte bei guten, windschwachen Wetterbedingungen über einem für Notlandungen ungeeigneten Gelände. Das Notlandefeld, in dessen Mitte das Flugzeug zum Stillstand kam, wies eine Länge von rund 150 m auf. Es war in Flugrichtung durch eine hohe Baumgruppe am Ufer der Töss begrenzt. Am Ende des Feldes lag eine Unterführungsstrasse.

In Anbetracht des für Notlandungen wenig geeigneten Geländes kann die Wahl des Notlande-feldes als zweckmässig und die Ausführung der Notlandung trotz der Beschädigung des Flug-zeugs als geglückt beurteilt werden.

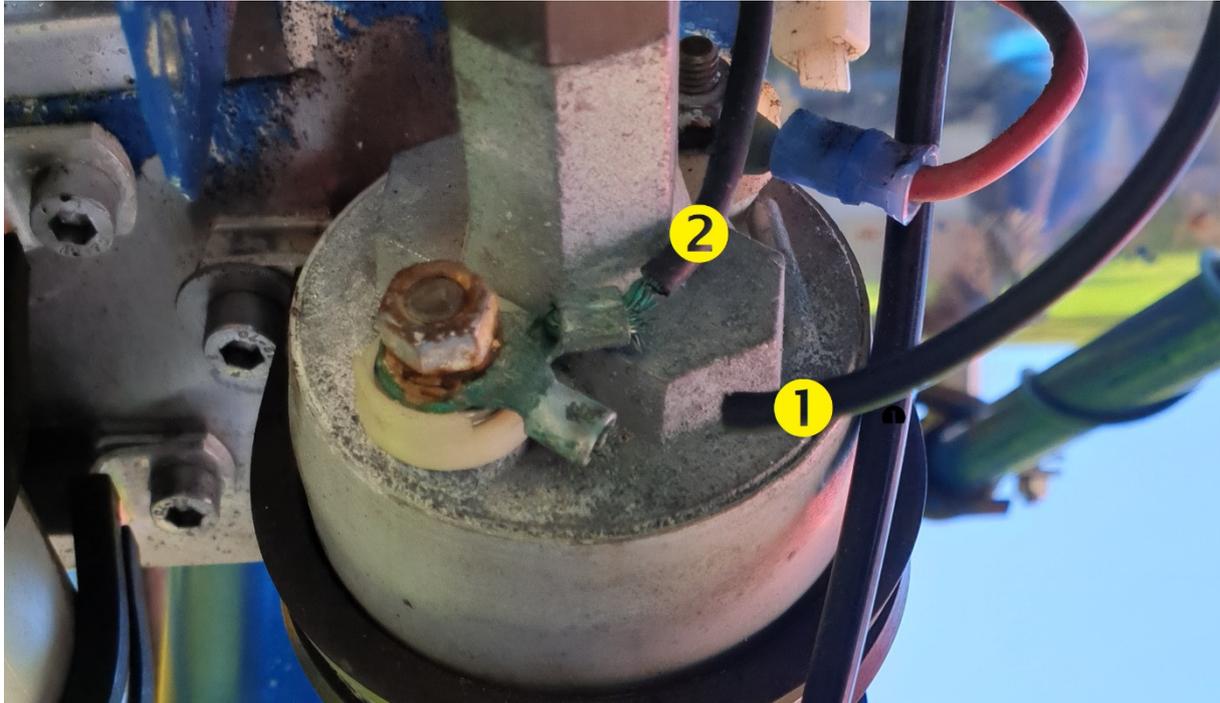
Das Flugzeug verfügte über zwei redundante, elektrisch betriebene Treibstoffpumpen. Davon war mindestens eine Pumpe zum Betrieb des Motors notwendig. Die Stromversorgung beider Pumpen verfügte über ein gemeinsames Massekabel. Dieses wurde an seinem Kabelschuh abgebrochen vorgefunden (vgl. Abbildung 2).

Abbildung 2: Am Kabelschuh abgebrochenes Massekabel an der rechten Treibstoffpumpe (❶) und seine Weiterverbindung zur linken Treibstoffpumpe (❷).

Die Verkabelung der beiden elektrischen Treibstoffpumpen war derart ausgeführt, dass der Bruch eines einzelnen Kabels den Ausfall beider Pumpen zur Folge haben konnte. Das Kabel brach ab, weil am korrekt verpressten Kabelschuh eine Dämpfung für das Kabel fehlte. Nach dem Bruch des gemeinsamen Massekabels war der Triebwerksausfall unabwendbar.
