Summarischer Bericht

Luftfahrzeug	Lancair 360	HB-YMF	
Halter	Privat		
Eigentümer	Privat		
Pilot	Schweizer Staatsangehöriger, Jahrgang 1966		
Ausweis	Berufspilotenlizenz für Flugzeuge (<i>Commercial Pilot Licence Aeroplane</i> – CPL(A)) nach der Agentur der Europäischen Union für Flugsicherheit (<i>European Union Aviation Safety Agency</i> – EASA), ausgestellt durch das Bundesamt für Zivilluftfahrt (BAZL)		
Flugstunden	insgesamt	850 h	während der letzten 90 Tage 12.30 h
	auf dem Unfallmuster	220 h	während der letzten 90 Tage 6:36 h
Landungen	auf dem Unfallmuster während der letzten 90 Tage		8
Ort	Militärflugplatz Emmen (LSME)		
Koordinaten	---	Höhe	--- m/M
Datum und Zeit	31. März 2021, 08:01 Uhr (LT ¹ = UTC ² + 2 h)		
Betriebsart	Privat		
Flugregeln	Sichtflugregeln (<i>Visual Flight Rules</i> – VFR)		
Startort	Flugplatz St. Gallen-Altenrhein (LSZR)		
Zielort	Militärflugplatz Emmen (LSME)		
Flugphase	Landung		
Unfallart	Unkontrollierter Bodenkontakt

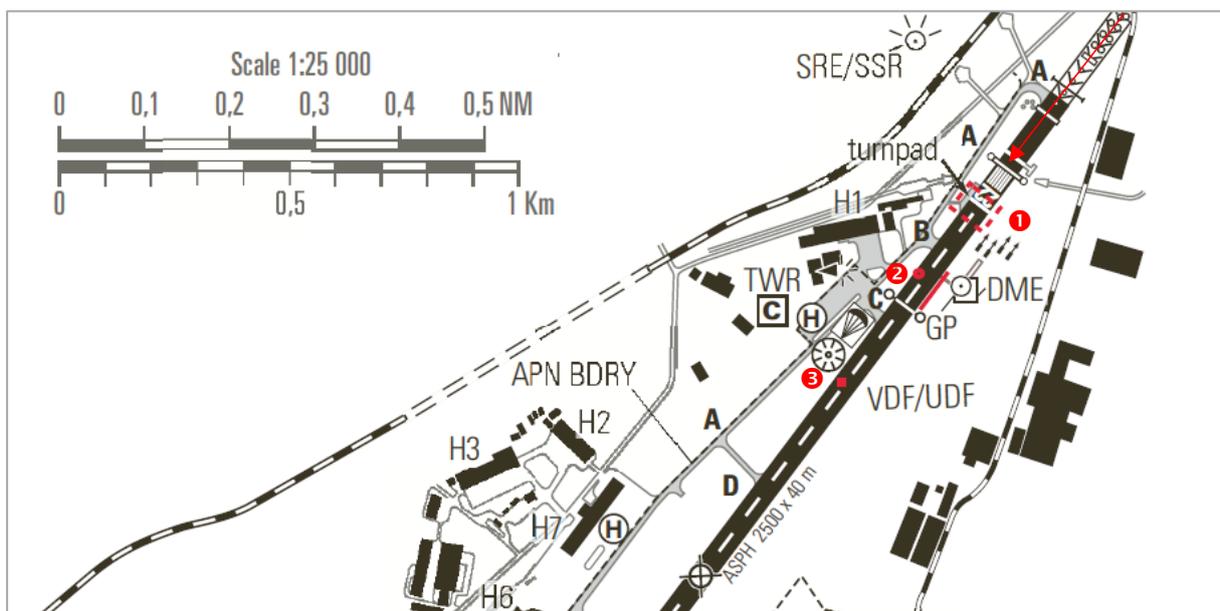
Unmittelbar vor dem Bodenkontakt betrug die Sinkrate noch über 200 ft/min und die IAS lag bei 78 kt, als das Flugzeug mit einer Vertikalbeschleunigung von 1.8 g^3 auf der Piste aufschlug. Nach dem Aufprall hob das Flugzeug erneut für einen kurzen Moment vom Boden ab, und der Lagewinkel erhöhte sich deutlich über den Horizont (vgl. Abbildung 3 auf Seite 4). Binnen einer Sekunde senkte sich die Nase des Flugzeuges in einer starken Nickbewegung unter den Horizont, und das Flugzeug schlug nach 1.7 s mit dem Bugfahrwerk mit 3 g erneut auf der Piste auf. Dabei wurde das Bugfahrwerk gestaucht. Diese Sequenz wiederholte sich, wobei das Flugzeug abermals kurzzeitig vom Boden abhob sowie ein weiteres Mal mit einem Lagewinkel unter dem Horizont und mit 2.5 g auf den Boden aufschlug. Dabei wurde das Bugrad vom Fahrwerk abgetrennt, schlug an die Unterseite des Flugzeuges, was der Pilot als Knall wahrnahm, und blieb auf der Piste liegen. Das Flugzeug rutschte auf dem Bugfahrwerkstossdämpfer aus und kam auf der Piste schwer beschädigt zum Stillstand. Dabei berührten die Propellerspitzen den Pistenboden. Der Pilot blieb unverletzt (vgl. Abbildung 1).

Abbildung 1: Ausschnitt aus der Flugplatzkarte des Militärflugplatzes Emmen (LSME) – angepasst durch die SUST – mit der ungefähren Aufsetzzone (1), der Endlage des Rades und Spuren der Propellerspitzen (2) sowie der Flugzeugendlage (3).

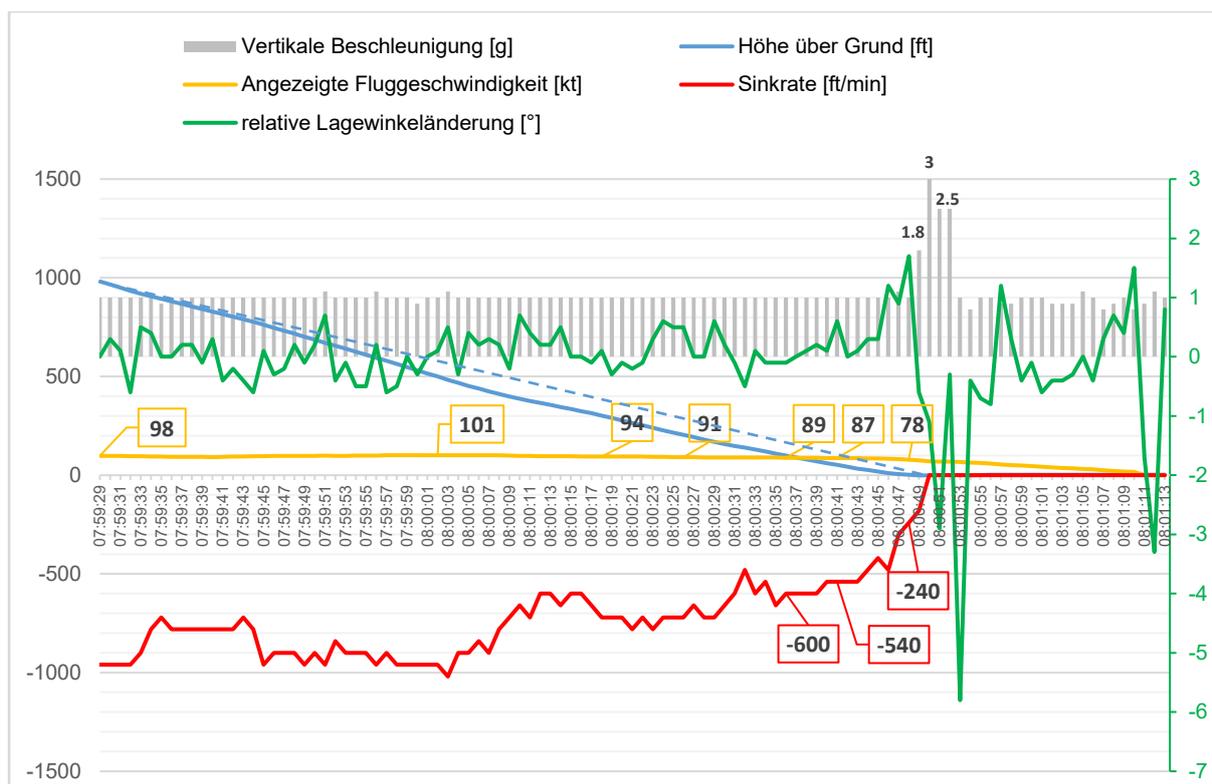
Während des Endanfluges, ab einer Höhe von rund 1000 ft über Grund (*Above Ground Level* – AGL) bis auf 500 ft AGL, lag die angezeigte Fluggeschwindigkeit (*Indicated Airspeed* – IAS) nahezu konstant bei 100 kt und die Sinkrate betrug rund 1000 ft/min (vgl. Abbildung 2). Bis in eine Höhe von 50 ft AGL wurde in der Folge die IAS allmählich auf 87 kt verringert und die Sinkrate etwa auf die Hälfte reduziert. Über diese Zeitspanne zeigte der Lagewinkel des Flugzeuges um die Querachse keine wesentlichen Änderungen.

Abbildung 2: Aufzeichnung des Endanfluges bis zur Landung der HB-YMF auf der Piste 22 in Emmen (LSME) unter Angabe der Flughöhe über Boden, der angezeigten Fluggeschwindigkeit, der Sinkrate, der vertikalen Beschleunigung (als Vielfaches der Erdbeschleunigung g) sowie der relativen Änderung des Lagewinkels um die Querachse; ein gleichmässig abnehmender Höhenverlauf ist als gestrichelte Hilfslinie dargestellt.

Der Endanflug der HB-YMF auf die Piste 22 zeigte in den letzten 1000 ft AGL einen leicht abflachenden Höhenverlauf als Folge der reduzierten Sinkrate unterhalb von 500 ft AGL. Die anfänglich nahezu konstante Geschwindigkeit von 100 kt verringerte sich im weiteren Sinkflug bis auf eine Höhe von 50 ft AGL auf 87 kt und entsprach somit den Herstellervorgaben. Der

Endanflug zeigte somit bis zum Einleiten des Landevorgangs aus 50 ft AGL einen stabilen Flugzustand, der eine normale Landung ermöglicht hätte.

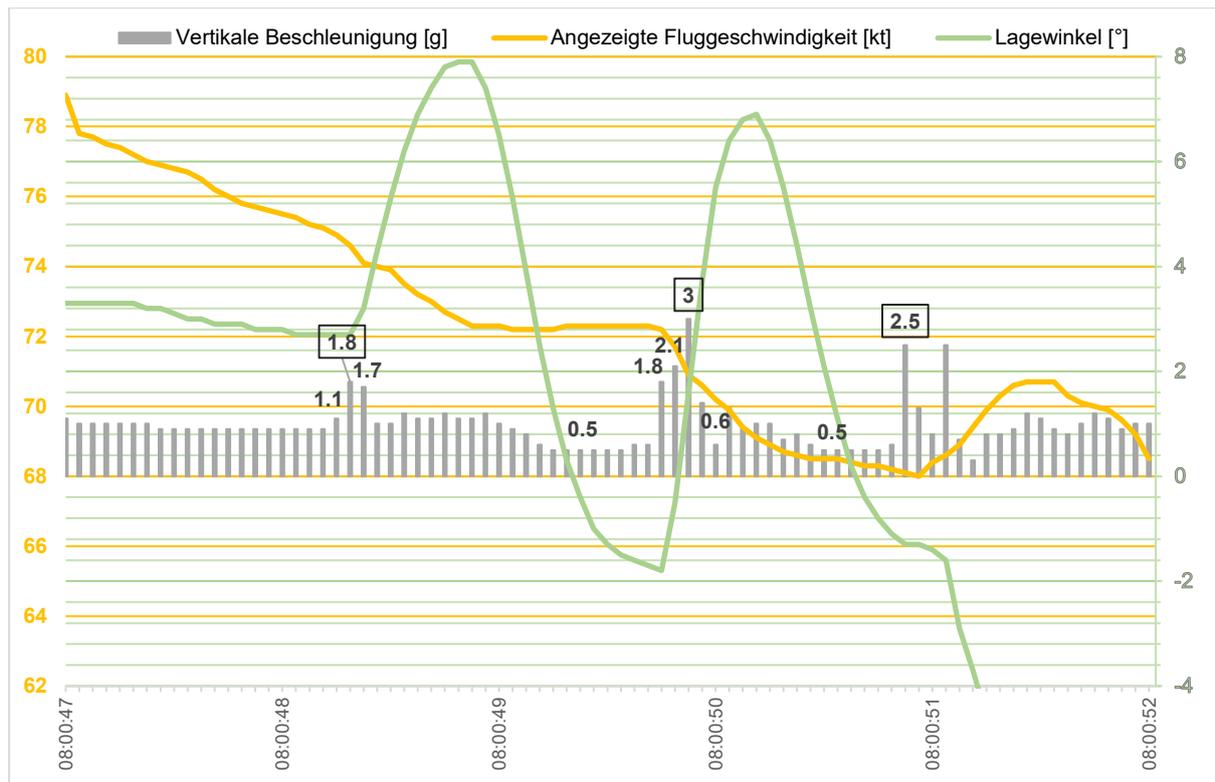
Die Unfallsequenz vom ersten Bodenkontakt bis zum Stillstand wurde in einer Auflösung von 16 Hz aufgezeichnet und zeigte einen ersten Bodenkontakt mit 1.8 g , gefolgt von einem zweiten mit 3 g und einem letzten Aufschlag mit 2.5 g (vgl. Abbildung 3 auf der Folgeseite).

Zwischen den jeweiligen Aufschlägen auf den Boden zeigen die Aufzeichnungen einen Lagewinkel deutlich über dem Horizont (*aircraft nose up*), der binnen kurzer Zeit in Form einer starken Nickbewegung unter den Horizont (*aircraft nose down*) fällt. Dabei fällt die vertikale Beschleunigung unter den Wert 1, was darauf schliessen lässt, dass das Flugzeug kurzzeitig wieder vom Boden abhob.

Abbildung 3: Aufzeichnung der Bodenkontakte im Verlauf der Landung auf der Piste 22 unter Angabe der vertikalen Beschleunigung (als Vielfaches von g), der angezeigten Fluggeschwindigkeit sowie des Lagewinkels um die Querachse über 5 Sekunden mit einer Auflösung von 16 Hz.

Unmittelbar bevor das Flugzeug mit 1.8 g auf dem Boden aufschlug, zeigte sich eine Vergrößerung des Lagewinkels um rund 2° gegenüber dem Lagewinkel während des Endanfluges. Die Sinkrate lag dabei noch bei einem Wert von über 200 ft/min. Daraus kann gefolgert werden, dass der Abflachvorgang (*flare*) für die Landung zu spät eingeleitet worden ist.

Nach dem Wiederabheben des Flugzeuges und der Korrektur des Piloten am Höhensteuer entwickelte sich eine *pilot induced oscillation* in Form eines *porpoising*. Mit zunehmend hartem Aufsetzen auf dem Bugfahrwerk kam es schliesslich zu zwei weiteren Bodenberührungen, während deren das Bugrad vom Fahrwerk abgetrennt wurde und die Propellerspitzen während des Schlitterns auf dem Bugfahrwerkstossdämpfer bis zum Stillstand des Flugzeuges beschädigt wurden. Diese Art von Oszillationen um die Querachse mit Bodenkontakt sind durch Korrekturen am Höhensteuer kaum zu stoppen, weshalb ein Durchstart als geeignetes Mittel einzuleiten ist.
