Summarischer Bericht

Ort	Insel Ufenau, Zürichsee (ZH)		
Koordinaten	---	Höhe	2300 ft AMSL ¹
Datum und Zeit	20. Februar 2018, 14:20 Uhr (LT ² = UTC ³ + 1 h)		
Art des schweren Vorfalles	Airprox		
Flugsicherungsstelle	Taktische Führungsstelle in der Einsatzzentrale der Luftwaffe in Dübendorf		
Luftraum	Klasse G		
Geringster Abstand der beiden Luftfahrzeuge	< 500 m horizontal, < 100 m vertikal		
Vorgeschriebene Mindeststaffelung	Keine		
Airprox-Kategorie	ICAO ⁴ -Kategorie B		
Luftfahrzeug 1	Airbus Helicopters AS 350 B3	HB-ZAN	
Halter	Fuchs Helikopter, Friesischwandstrasse 1, 8834 Schindellegi		
Eigentümer	Fuchs Helikopter, Friesischwandstrasse 1, 8834 Schindellegi		
Relevante Ausrüstung	Transponder, Flarm ⁵		
Betriebsart	Gewerbsmässig		
Flugregeln	Sichtflugregeln (<i>Visual Flight Rules</i> – VFR)		
Startort	Aufnahmeort Pfäffikon SZ		
Zielort	Abladeort Insel Ufenau, Zürichsee		
Flugphase	Schwebeflug		
Pilot	Schweizer Staatsangehöriger, Jahrgang 1963

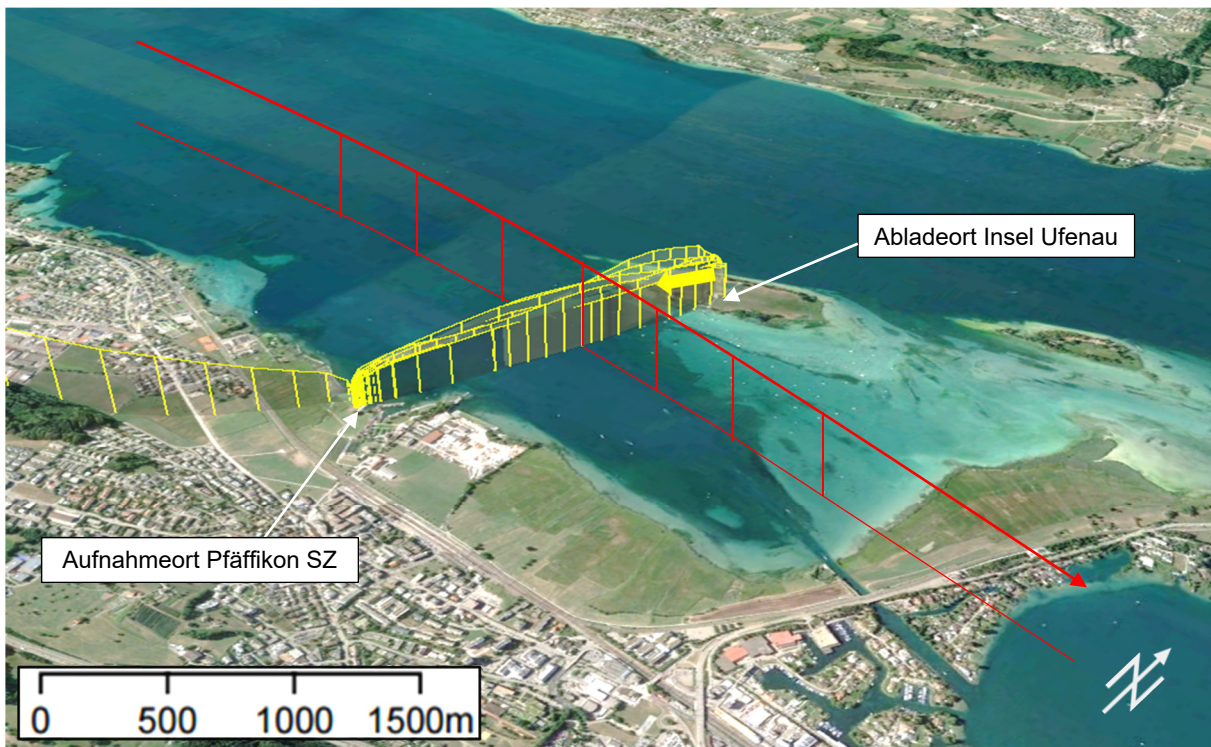
Ab etwa 14 Uhr führte der Pilot des Helikopters AS 350 B3, eingetragen als HB-ZAN, Materialtransporte als Unterlast mittels 50 m-Lastenseil zwischen dem Hafen von Pfäffikon (SZ) und der Insel Ufenau im Zürichsee durch (vgl. Abbildung 1). Der Pilot der HB-ZAN war mit den

Unmittelbar nachdem der Pilot der HB-ZAN eine weitere Transportlast auf der Insel Ufenau abgesetzt und mit dem Helikopter wieder in Richtung des Aufnahmeplatzes beschleunigt hatte, wurde er von seinem Flughelfer, der sich beim Aufnahmeplatz im Hafen von Pfäffikon SZ befand, über Funk auf zwei F/A-18 aufmerksam gemacht, die sich von Westen her über den Zürichsee näherten. Der Pilot der HB-ZAN erblickte vor sich die beiden F/A-18, die gemäss seinen Angaben in einer Distanz zwischen 250 m und 500 m von West nach Ost und etwa 100 m höher seine Flugbahn kreuzten (vgl. Abbildung 1).

Abbildung 1: Ansicht des Flugweges der HB-ZAN gemäss Auswertung der Flarm-Daten (gelbe Linien), dargestellt in Google Earth. Der vom Helikopterpiloten beobachtete Flugweg der F/A-18C ist rot eingezeichnet, die Position der HB-ZAN beim Vorbeifliegen der F/A-18C als gelber Pfeil.
