# **Schlussbericht Nr. 2405 der Schweizerischen Sicherheitsuntersuchungsstelle SUST**

über den Unfall des Helikopters  
Airbus Helicopters AS 350 B3, HB-ZCM,

vom 3. Dezember 2018

Prati della Gerra,  
Gemeinde Arbedo-Castione (TI)

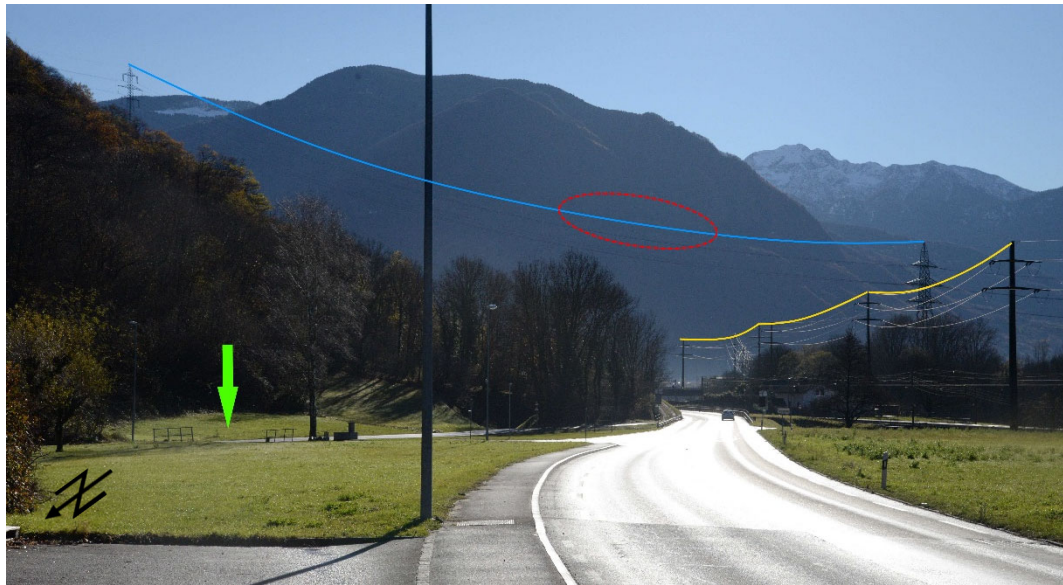
Der Flughelfer A behielt vom Start an die Hochspannungsleitung im Blick, die sich südöstlich des Startplatzes befand und vom Talboden aus in ungefähr östlicher Richtung dem Berghang folgte, und die ihren Flugweg kreuzte (vgl. Abbildung 2). Er vergewisserte sich, dass der Pilot nach vorne blickte. Einige Sekunden später erkannte er, dass ein Zusammenstoss mit der Hochspannungsleitung unvermeidlich wurde und er warnte den Piloten unmittelbar vor der Kollision durch einen Zusruf.

**Abbildung 2:** Sicht nach Südosten vom Startort der HB-ZCM (grüner Pfeil) in Richtung des Erdseils der Hochspannungsleitung (blaue Linie), mit dem die HB-ZCM kollidierte (rot gestrichelter Kreis), und der parallel zur Kantonsstrasse verlaufenden Freileitung (gelbe Linie). Die Aufnahme stammt vom Tag nach dem Unfall und wurde zur gleichen Tageszeit und bei vergleichbaren Wetterbedingungen wie am Unfalltag erstellt.

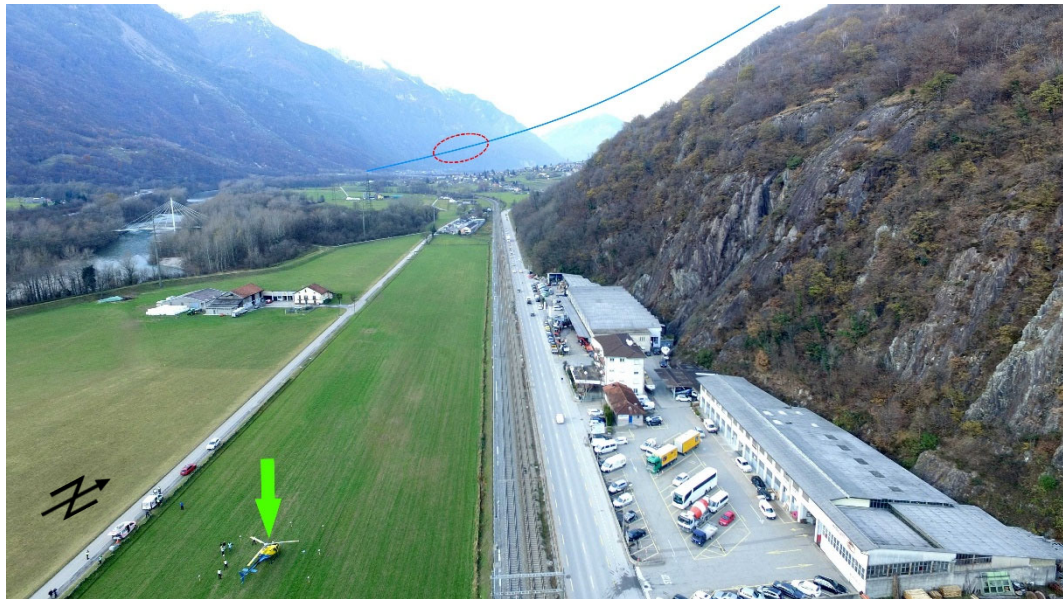
Der Helikopter kollidierte um 14:36 Uhr mit dem Erdseil der Hochspannungsleitung im Bereich einer daran befestigten, orangefarbenen Warnkugel. Dabei wurde der Helikopter stark abgebremst, bevor das Erdseil riss. Der Helikopter war nur noch eingeschränkt steuerbar und ging in einen Sinkflug über. Nach einer 180° Kurve nach links landete der Helikopter 22 Sekunden nach der Kollision auf einer Wiese, die sich unmittelbar in der Verlängerung des Flugweges befand (vgl. Abbildung 3). Die Landung erfolgte als Gleitlandung mit rund 40 km/h Vorwärtsgeschwindigkeit.

**Abbildung 3:** Luftaufnahme mit der gelandeten HB-ZCM (grüner Pfeil) in nordwestlicher Blickrichtung und der Lage des Erdseils der Hochspannungsleitung (blaue Linie), mit welchem der Helikopter kollidierte (rot gestrichelter Kreis).

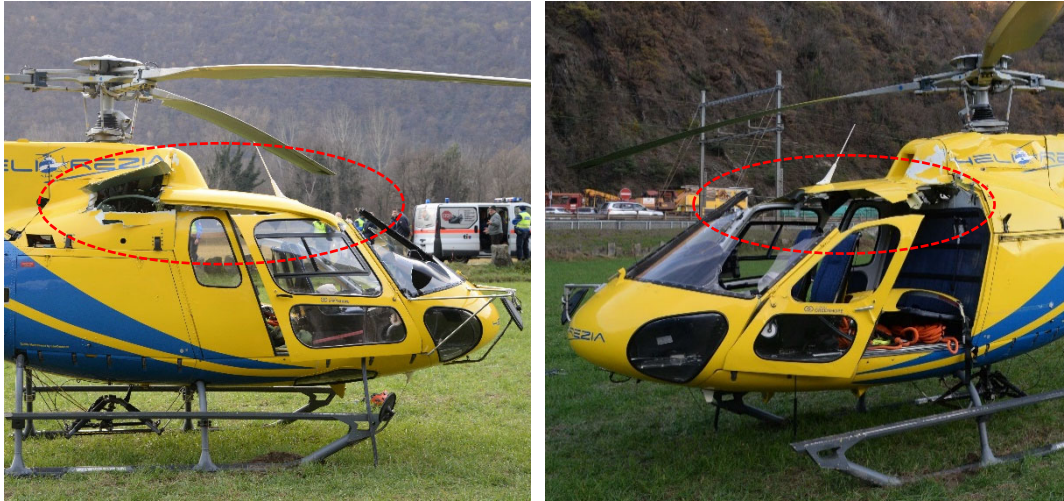
Teile des Kabinendachs wurden durch die Kollision mit dem Erdseil abgetrennt (vgl. Abbildung 4 und 5). Die Kunststoffabdeckung des Hauptrotorgetriebes war auf beiden Seiten stark beschädigt. Die Steuerstangen zur Taumelscheibe waren verbogen und die vordere rechte Strebe der Hauptrotorgetriebebefestigung durchtrennt (vgl. Abbildung 6).

**Abbildung 4 und Abbildung 5:** Endlage der HB-ZCM mit Ansicht der Kabine von beiden Seiten. Das durch die Kollision mit dem Erdseil in Teilen abgetrennte Kabinendach (rot gestrichelte Kreise) ist gut erkennbar.

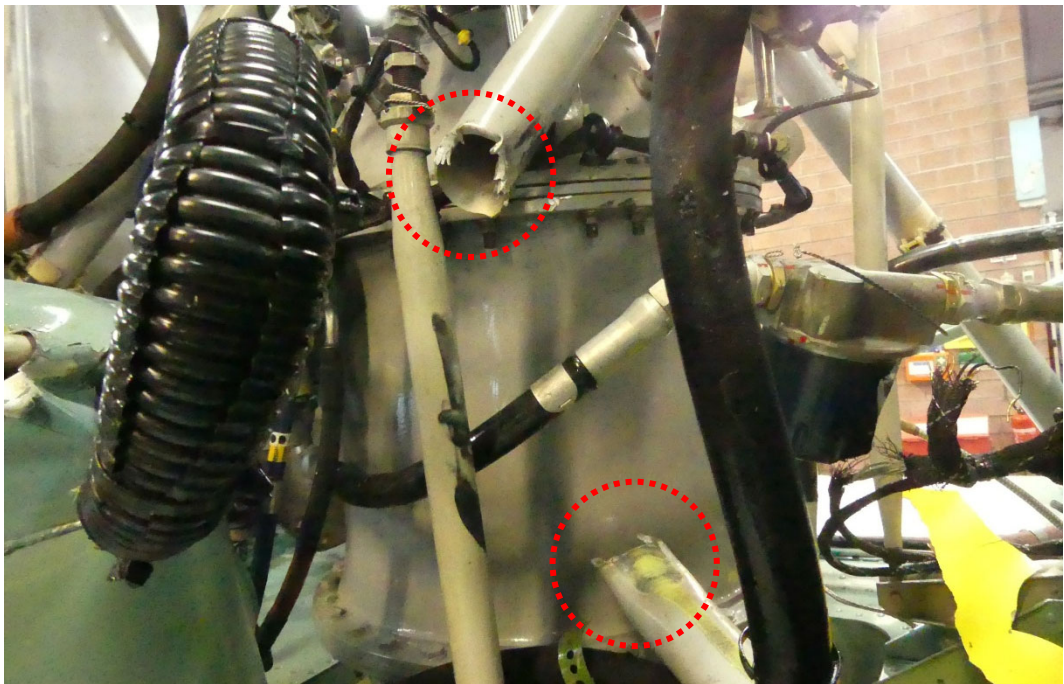
**Abbildung 6:** Verbogene Steuerstangen und durchtrennte Strebe (rot gestrichelte Kreise) im Bereich des Hauptrotorgetriebes.

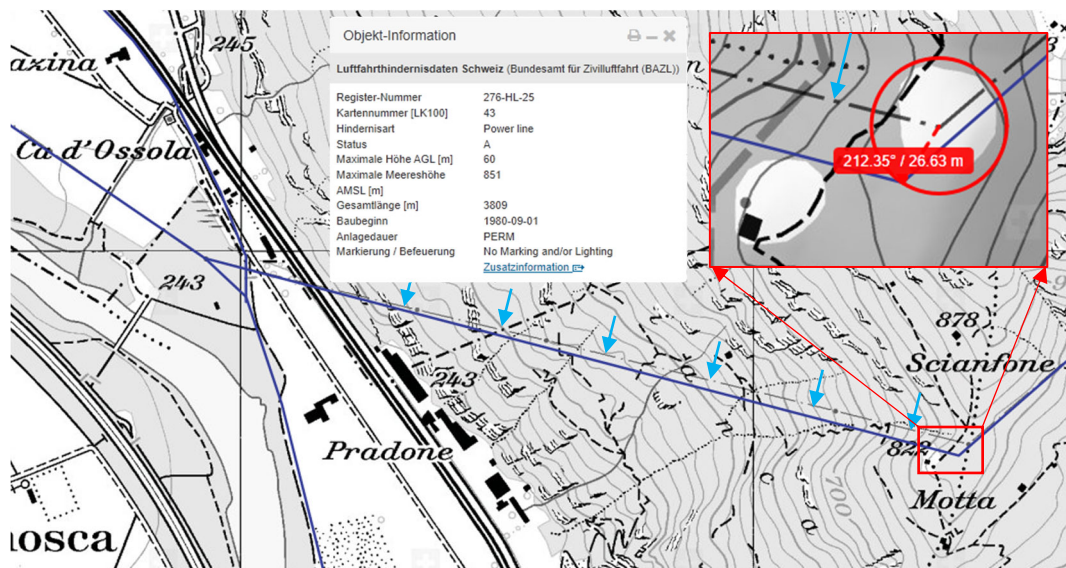
Die Hochspannungsleitung war auf den Landeskarten des Bundesamtes für Landestopografie mittels einer Strichpunktlinie eingezeichnet (vgl. Abbildung 7, hellblaue Pfeile), deren Lage sich mit dem Satellitenbild resp. dem Ist-Zustand deckte. Als Ist-Zustand wird die wahre Position des Luftfahrthindernisses in der Realität bezeichnet. Hingegen wich die Eintragung in der Luftfahrthindernisdatenbank (vgl. Abbildung 7, blaue Linie) im Bereich von Motta lateral über 26 m von der Ist-Position der Hochspannungsleitung ab<sup>12</sup>.

**Abbildung 7:** Lage der Hochspannungsleitung (Strichpunktlinie, hellblaue Pfeile), mit deren Erdseil die HB-ZCM kollidierte, und das entsprechende Luftfahrthindernis 276-HL-25 (blaue Linie) mit Objekt-Information. Detailsansicht (rechts, rot umrandet) mit dem Bereich beim Mast bei Motta und der lateral gemessenen Abweichung von rund 26 m. Quelle der Karte: Bundesamt für Landestopografie.
