Rapporto finale n. 2405 del Servizio d'inchiesta svizzero sulla sicurezza SISI

sull'incidente occorso all'elicottero Airbus Helicopters AS 350 B3, HB-ZCM,

in data 3 dicembre 2018

Prati della Gerra, nel Comune di Arbedo-Castione (TI)

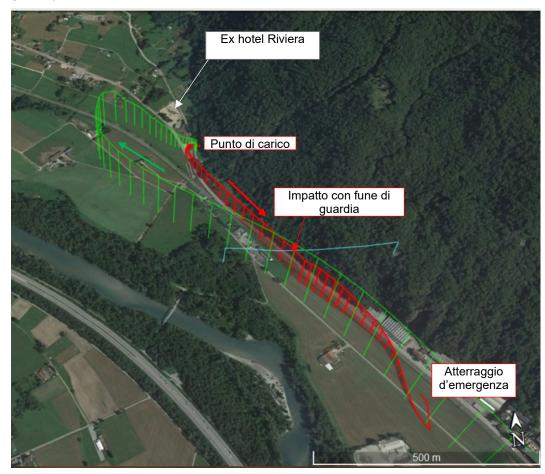
Figura 1: Traiettoria dell'HB-ZCM, secondo i dati registrati del volo, durante il volo di andata verso il punto di carico (linea verde) e il volo di ritorno/incidente (linea rossa), posizione della linea dell'alta tensione (linea blu), contro cui si è scontrato l'elicottero, e posizione dell'ex hotel Riviera, rappresentate in Google Earth.

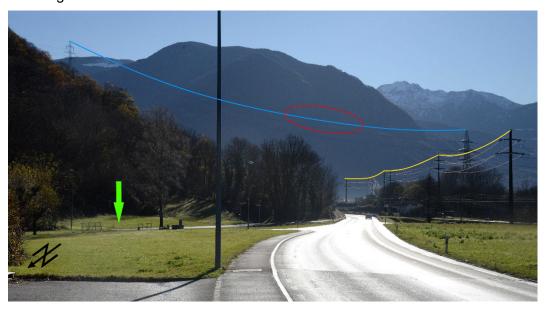
Figura 2: Vista verso sud-est dal luogo di decollo dell'HB-ZCM (freccia verde) in direzione della fune di guardia della linea dell'alta tensione (linea blu), contro cui ha urtato l'HB-ZCM (cerchio rosso tratteggiato), e della linea aerea parallela alla strada cantonale (linea gialla). La foto è stata scattata il giorno successivo all'incidente, alla stessa ora e in condizioni meteorologiche simili a quelle del giorno dell'incidente.

Alle ore 14:36 l'elicottero si è scontrato con la fune di guardia della linea dell'alta tensione, in corrispondenza di una sfera di segnalazione arancione fissata su di essa. Prima che la fune di guardia si spezzasse, il velivolo è stato bruscamente frenato e, divenuto ormai manovrabile solo in misura limitata, ha iniziato a perdere quota. Compiuta una virata di 180° a sinistra, 22 secondi dopo l'impatto l'elicottero è atterrato in un prato situato direttamente lungo l'asse di prolungamento della traiettoria di volo (cfr. Figura 3). L'atterraggio è avvenuto traslando a una velocità di avanzamento di circa 40 km/h.

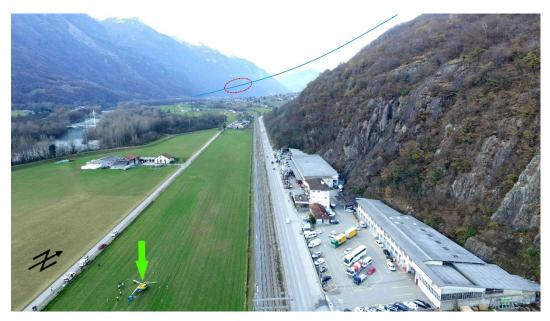
Figura 3: Immagine aerea con l'HB-ZCM atterrato (freccia verde), con sguardo rivolto a nord-ovest, e posizione della fune di guardia della linea dell'alta tensione (linea blu) contro cui si è scontrato l'elicottero (cerchio tratteggiato rosso).

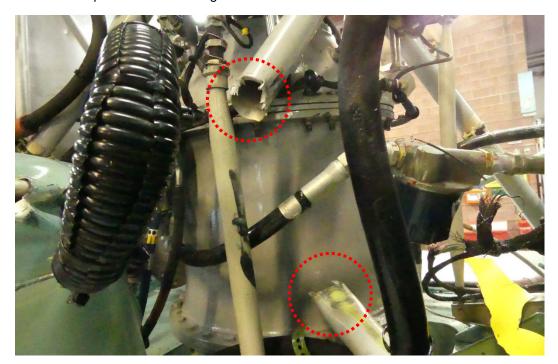
Il tetto della cabina è stato in parte divelto per l'impatto con la fune di guardia (cfr. Figura 4 e 5). La cappottatura in materiale composito della trasmissione del rotore principale era fortemente danneggiata su entrambi i lati. Le barre di controllo del piatto oscillante erano piegate e la barra di sospensione anteriore destra della trasmissione del rotore principale era tranciata (cfr. Figura 6).

Figura 6: Barre di controllo piegate e barra di sospensione tranciata (cerchi tratteggiati rossi) in corrispondenza della trasmissione del rotore principale.

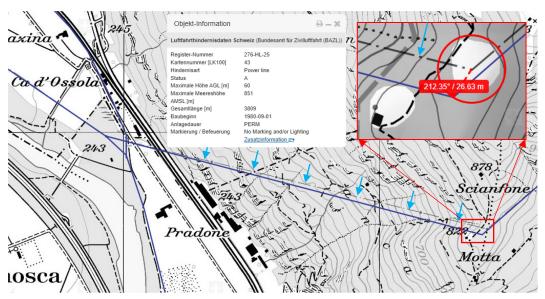
La linea dell'alta tensione era segnata sulle carte nazionali dell'Ufficio federale di topografia con una linea tratteggiata (cfr. Figura 7, frecce azzurre), la cui posizione coincideva con l'immagine satellitare e la situazione reale, cioè con la vera posizione dell'ostacolo nella realtà. Quanto registrato nella banca dati degli ostacoli alla navigazione aerea (cfr. Figura 7, linea blu), invece, in corrispondenza di Motta si discostava lateralmente di oltre 26 m dalla reale posizione della linea dell'alta tensione 12.

Figura 7: Posizione della linea dell'alta tensione (linea tratteggiata, frecce azzurre), contro la cui fune di guardia ha urtato l'HB-ZCM, e relativo ostacolo alla navigazione aerea 276-HL-25 (linea blu), con informazioni sul manufatto. Vista dettagliata (a destra, cerchiata in rosso) dell'area circostante il traliccio di Motta e deviazione misurata lateralmente di circa 26 metri. Fonte della carta: Ufficio federale di topografia.

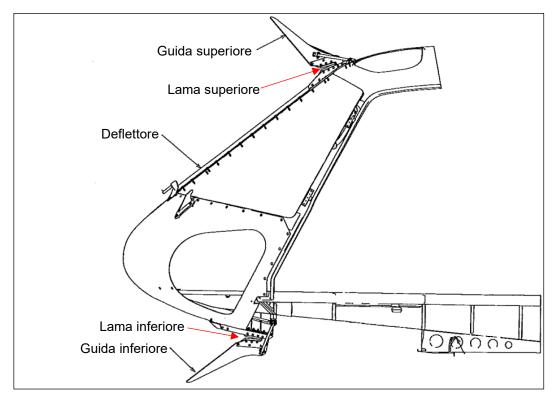
Figura 8: Rappresentazione schematica del tagliacavi (*cable cutter*) sul modello di elicottero AS 350. Fonte dell'immagine: Airbus Helicopters.

L'HB-ZCM non era dotato di tagliacavi (*cable cutter*). Questo sistema è in grado di proteggere gli occupanti e l'elicottero in caso di collisione con un cavo, a seconda di vari fattori quali la posizione di volo, la velocità di crociera o il tipo di cavo.

Anche se nell'incidente qui in oggetto l'efficacia di tale sistema non sarebbe stata necessariamente garantita, si tratta comunque di una misura sostanzialmente sensata.
