Rapport Sommaire

Aéronef	Hélicoptères Guimbal Cabri G2 HB-ZDQ		
Exploitant	Swiss Helicopter, Hartbertstrasse 11, CH-7000 Chur		
Propriétaire	Swiss Helicopter, Hartbertstrasse 11, CH-7000 Chur		
Élève	Citoyen Suisse, année de naissance 1999		
Licence	Aucune		
Heures de vol	total	2:26 h au cours des 90 derniers jours	2:26 h
	sur le type en cause	2:26 h au cours des 90 derniers jours	2:26 h
Instructeur	Citoyen Suisse, année de naissance 1980		
Licence	Licence de pilote professionnel d'hélicoptères (<i>Commercial Pilot Licence Helicopter</i> – CPL(H)) selon l'agence européenne de la sécurité aérienne (<i>European Union Aviation Safety Agency</i> – EASA), établie par l'Office fédéral de l'aviation civile (OFAC)		
Heures de vol	total	3701:56 h au cours des 90 derniers jours	26:57 h
	sur le type en cause	1234:42 h au cours des 90 derniers jours	3:45 h
Lieu	Environs de Vaulruz (FR)		
Cordonnées	566 491 / 162 200 (<i>Swiss Grid</i> 1903) N 46° 36' 37" / E 7° 00' 04" (WGS ¹ 84)		Altitude Environ 1400 m/M

Date et heure	1 ^{er} juillet 2020, 10 h 20 min LT (LT ² = UTC ³ + 2 h)		
Type d'exploitation	Ecolage		
Règles de vol	Règles de vol à vue (<i>Visual Flight Rules</i> – VFR)		
Lieu de dépar

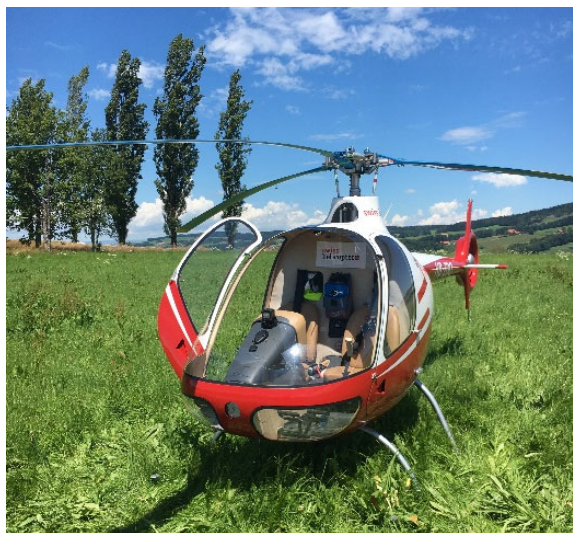
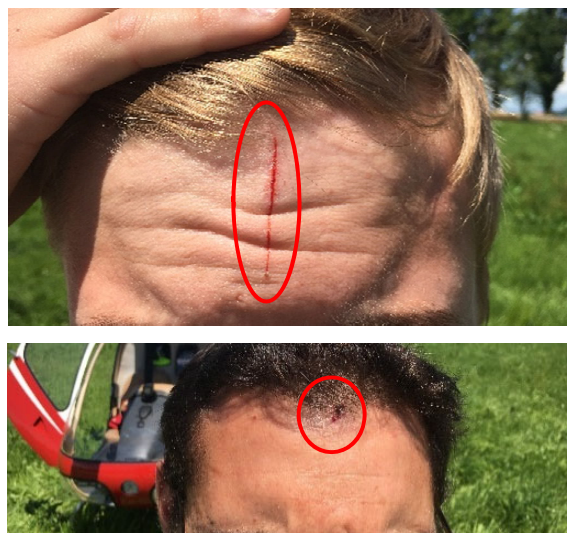
L'hélicoptère se pose à 10 h 25 min proche du terrain de football des Colombettes – Vuadens. Les deux personnes à bord évacuent l'hélicoptère avec de légères blessures au visage, aux mains et aux jambes. La déflagration liée à la rupture du plexiglass a enclenché la balise de détresse.

Figure 1: Gauche, Hélicoptère HB-ZDQ avec la quasi-totalité de la verrière arrachée. Droite, blessures provoquées par les impacts de morceaux de plexiglass projetés.

Ni l'instructeur, ni l'élève-pilote ne portait un casque avec une visière. Par chance, lors de cet incident les blessures n'ont été que superficielles et n'ont pas altéré la vision de l'instructeur.

À ce propos, Airbus Helicopters a émis le 7 décembre 2020 la notice de promotion de la sécurité, N° [3587-P-00](#), pour l'utilisation systématique d'un casque.

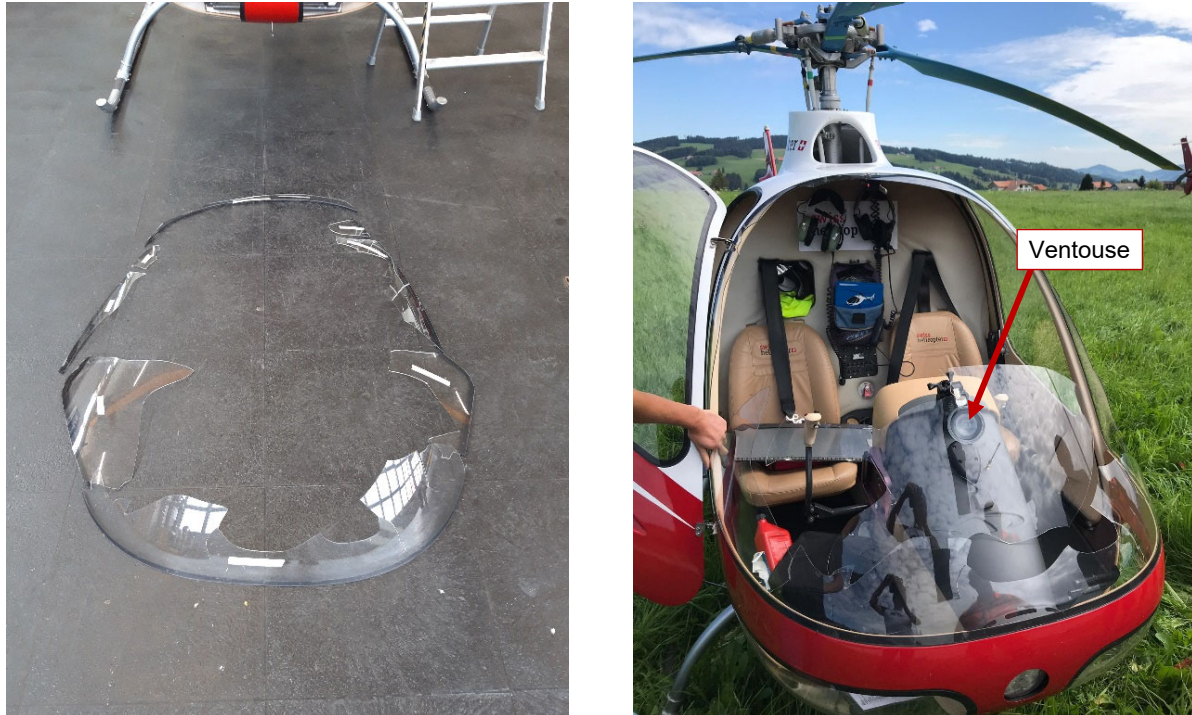
La verrière monobloc en plexiglas possède une épaisseur de 2 mm. Elle est collée et fixée au fuselage uniquement sur son pourtour. La verrière a été conçue pour résister aux efforts aérodynamiques, qui sont particulièrement élevés à haute vitesse. Sur le lieu de l'incident grave, il a été observé qu'une fixation à ventouse était installée sur la verrière (voir figure 2). Une telle installation, permet de fixer par exemple une caméra embarquée mais cependant elle n'a pas été prévue par le constructeur et peut engendrer des contraintes additionnelles non-négligeables sur la verrière monobloc et par conséquent l'affaiblir.

Figure 2: *Gauche*, verrière du HB-ZDQ complètement démontée. Les morceaux de plexiglas du milieu de la verrière se sont retrouvés en partie à l'intérieur du cockpit, d'autres ont été projetés hors de l'hélicoptère. *Droite*, positionnement approximatif de la ventouse de fixation pour le maintien d'une caméra embarquée.

L'incident grave est dû à l'éclatement de la verrière lors d'un vol proche de la Vne. L'installation d'un système de fixation pour caméra embarquée a contribué à la rupture inopinée de la verrière.

Le constructeur de l'hélicoptère a décidé d'émettre une lettre de service, SL 20-001 A, informant ses propriétaires à proscrire l'utilisation d'un système de fixation par ventouse sur la verrière.
