## Summarischer Bericht

| Luftfahrzeug | Robinson R44 «Raven I» | | | HB-ZDW |
| Datum und Zeit | 16. Januar 2019, 11:29 Uhr (LT <sup>1</sup> = UTC <sup>2</sup> + 1 h) | | | |
| Unfallart | Notlandung nach Triebwerkausfall | | | |

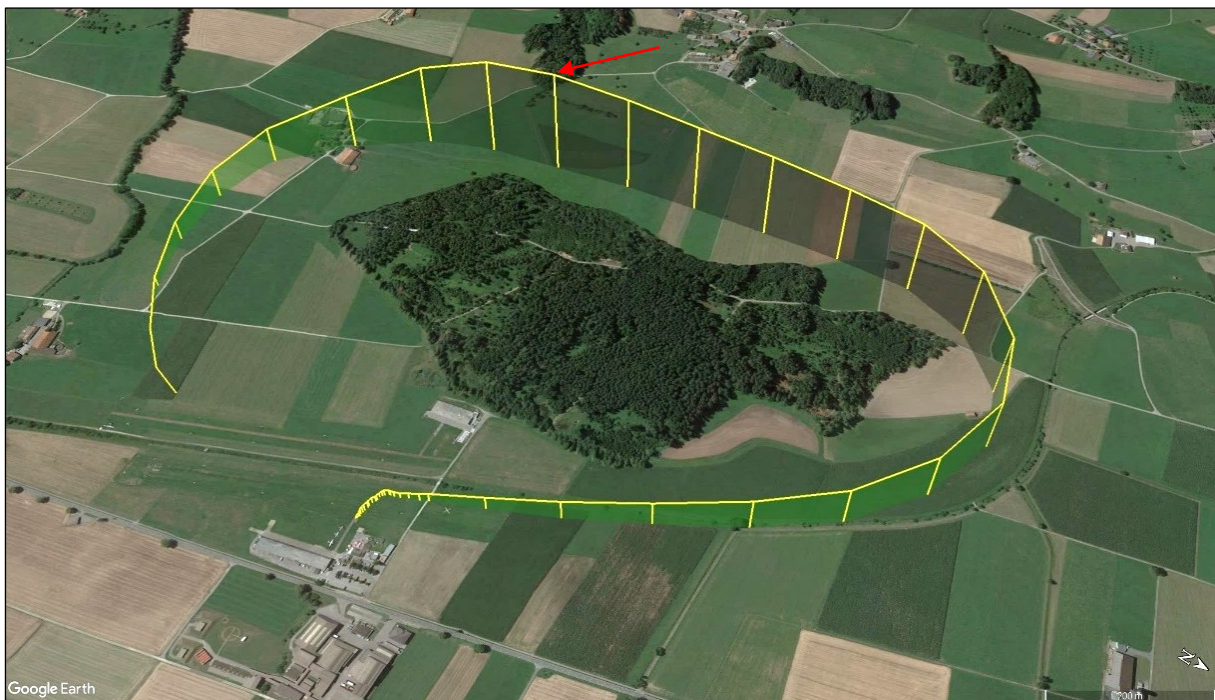
Nach dem Eindrehen in den linken Gegenanflug der Piste 33 erreichte der Helikopter eine Höhe von rund 2800 ft über dem mittleren Meeresspiegel (entsprechend rund 650 ft über der Flugplatzbezugshöhe) und hatte eine Geschwindigkeit von rund 70 kt erreicht, als der Pilot unvermittelt eine heftige Drehung um die Hochachse nach links wahrnahm, die er sofort stoppte, indem er das rechte Fusspedal betätigte (vgl. Abbildung 1). Keiner der Passagiere nahm eine Drehung des Helikopters wahr.

**Abbildung 1:** Steigflug der HB-ZDW gemäss den Aufzeichnungen des Kollisionswarngerätes nach dem Start auf der Piste 33 des Flugplatzes Beromünster (LSZO) bis zum Zeitpunkt des Triebwerksausfalls um 11:27 Uhr (roter Pfeil) sowie der nachfolgenden Autorotation, dargestellt in Google Earth.

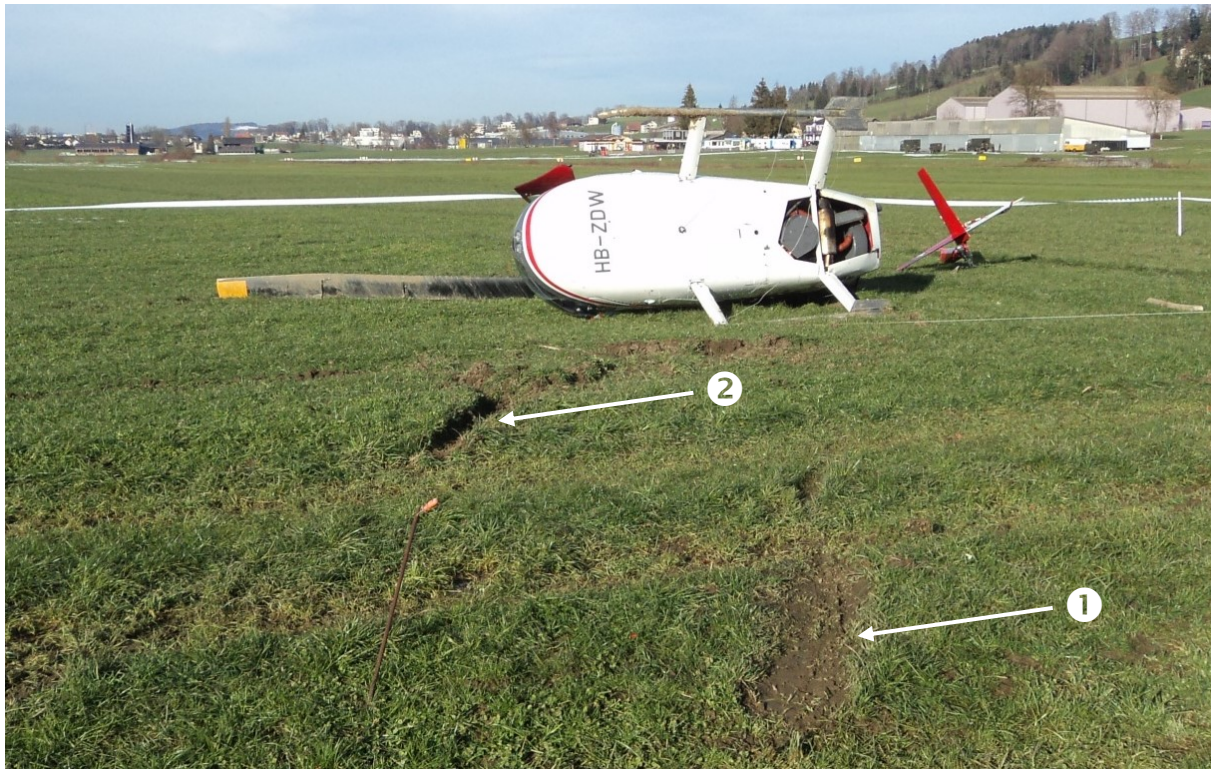
In der Endphase richtete er den Helikopter horizontal auf und leitete den Abflachvorgang (*flare*) ein. Beim ersten Bodenkontakt rund 100 Meter nach der Pistenschwelle 33 der Segelfluggpiste hatte der Helikopter noch eine gewisse Vorwärtsgeschwindigkeit. Er glitt rund fünf Meter weiter, während die linke Kufe des Landegestells im weichen Wiesland einsank. In der Folge drehte sich der Helikopter um rund 90 Grad um die Hochachse nach links, worauf dieser über die rechte Kufe kippte und auf der Seite liegend zum Stillstand kam (vgl. Abbildung 2).

**Abbildung 2:** Endlage des Helikopters HB-ZDW rund 300 m südlich des Flugplatzes Luzern Beromünster (LSZO) mit den Spuren der rechten Kufe (❶) und der linken Kufe (❷) des Landegestells im weichen Wiesland, in nördlicher Blickrichtung.

Durch unmittelbares Einleiten der Autorotation im Anfangssteigflug gelang es dem Piloten, die Rotordrehzahl zu stabilisieren und den Helikopter in einer Linkskurve zurück zum Flugplatz zu steuern. Aufgrund des weichen Untergrunds sank die linke Kufe des Landegestells bei der Gleitlandung ein, so dass der Helikopter unkontrolliert über die rechte Seite kippte.
