Summarischer Bericht

Luftfahrzeugmuster	AS 350 B3	HB-ZDX		
Halter	Swiss Helicopter AG, Hartbertstrasse 11, 7000 Chur			
Eigentümer	Swiss Helicopter AG, Hartbertstrasse 11, 7000 Chur			
Pilot	Schweizer Staatsangehöriger, Jahrgang 1961			
Ausweis	Berufspilotenlizenz für Helikopter (<i>Commercial Pilot Licence Helicopter – CPL(H)</i>) nach der Europäischen Agentur für Flugsicherheit (<i>European Union Aviation Safety Agency – EASA</i>), ausgestellt durch das Bundesamt für Zivilluftfahrt (BAZL)			
Flugstunden	insgesamt	13 505 h	während der letzten 90 Tage	265:13 h
	auf dem Unfallmuster	6599 h	während der letzten 90 Tage	265:13 h
Ort	Schwand, Gemeinde 6463 Bürglen (UR)			
Koordinaten	695 175 / 194 708 (<i>Swiss Grid 1903</i>)		Höhe	1388 m/M
Datum und Zeit	8. August 2018, ca. 07:55 Uhr (LT ¹ = UTC ² + 2 h)			
Betriebsart	Gewerbsmässig			
Flugregeln	Sichtflugregeln (<i>Visual Flight Rules – VFR</i>)			
Startort	Erstfeld (LSXE)

Zielort	Schwand			
Flugphase	Landung			
Unfallart	Kollision mit Hindernis			
Personenschaden	Besatzungsmitglieder	Passagiere	Drittpersonen	
Leicht verletzt	0	0	0	
Nicht verletzt	2	0	Nicht betroffen	
Schaden am Luftfahrzeug	Schwer beschädigt	Hauptrotorblätter und R

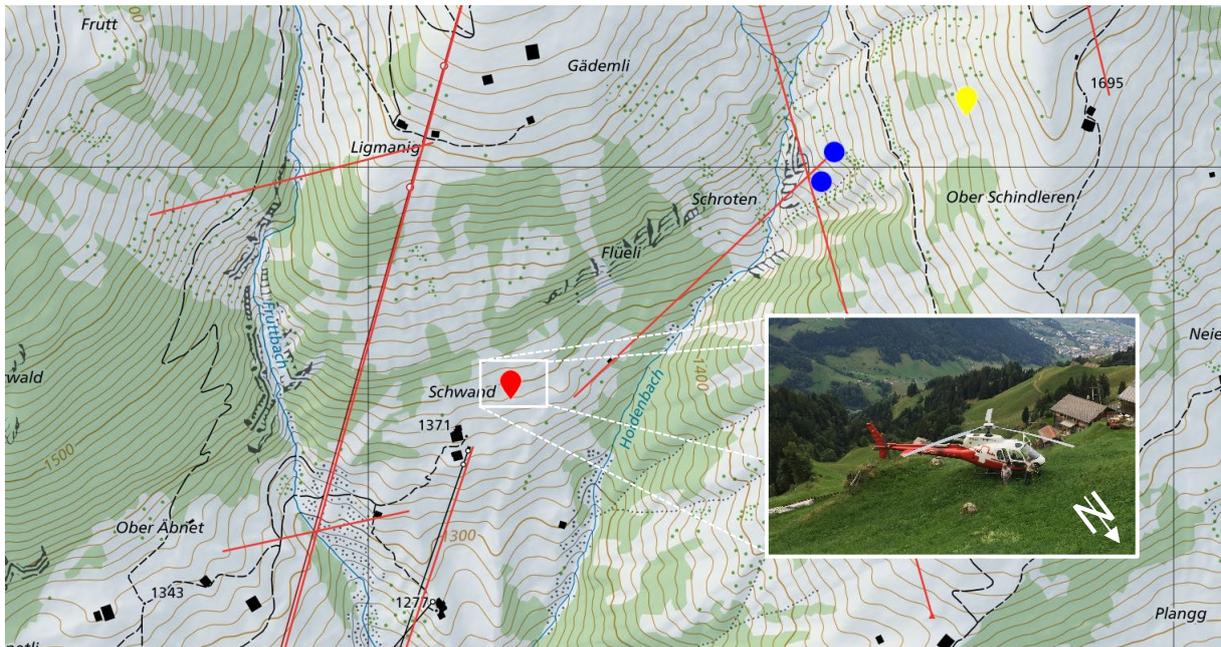
Vor der Landung beim Aufnahmeplatz entschied sich die Besatzung, die Hindernissituation nochmals aus der Luft zu beurteilen, die beiden Flughelfer mittels des ausgedruckten Kartenausschnittes und der Pilot anhand der elektronischen Karte im Cockpit (*moving terrain*³). Da die Hindernisse beim Aufnahmeplatz sehr hoch über Grund verliefen und diese für eine Landung hätten unterflogen werden müssen, entschied sich die Besatzung für eine Landung oberhalb des Platzes, wo der Flughelfer A sicher aussteigen konnte (vgl. gelbe Boje in Abbildung 1). Beim Hinuntergehen konnte dieser so die Hindernissituation beim Aufnahmeplatz nochmals vom Boden aus beurteilen (vgl. blaue Kreise in Abbildung 1).

Der Pilot startete in der Folge zusammen mit dem Flughelfer B, der hinten links sass, in Richtung Abladeplatz rund 80 m nordöstlich des Bauernhofs Schwand. Während des langsamen Endanfluges öffnete Flughelfer B die linke Schiebetür, um sich einen Überblick über die Hindernisse zu verschaffen. Nachdem alle Hindernisse lokalisiert waren und der Pilot die elektronische Karte im Helikopter nochmals konsultierte hatte, teilte er dem Flughelfer B über die Bordverständigungsanlage (*intercom*) mit, dass der Landeplatz hindernisfrei sei, und führte den Endanflug fort. Kurz vor dem Aufsetzen bemerkte der Pilot auf der rechten Seite auf Höhe des vorderen Türrahmens der Pilotentür ein Seil. Der Flughelfer B im Hubschrauber konnte dieses Hindernis nicht sehen, da er die linke Seite überwachte. Der Pilot meldete «Kabel» und zeitgleich gab es einen Knall. Der Helikopter berührte mit den Hauptrotorblättern das Hindernis und begann unter starken Vibrationen zu steigen (vgl. rote Boje in Abbildung 1).

Abbildung 1: Eingezeichnete Hindernisse (rote Linien) gemäss der Luftfahrthinderniskarte (WeGOM) des BAZL rund um den Aufnahmeplatz (blaue Kreise) bzw. den Abladeplatz (rote Boje) sowie der Ausstiegsstelle des Flughelfers A (gelbe Boje), Quelle der Karte: Bundesamt für Landestopografie

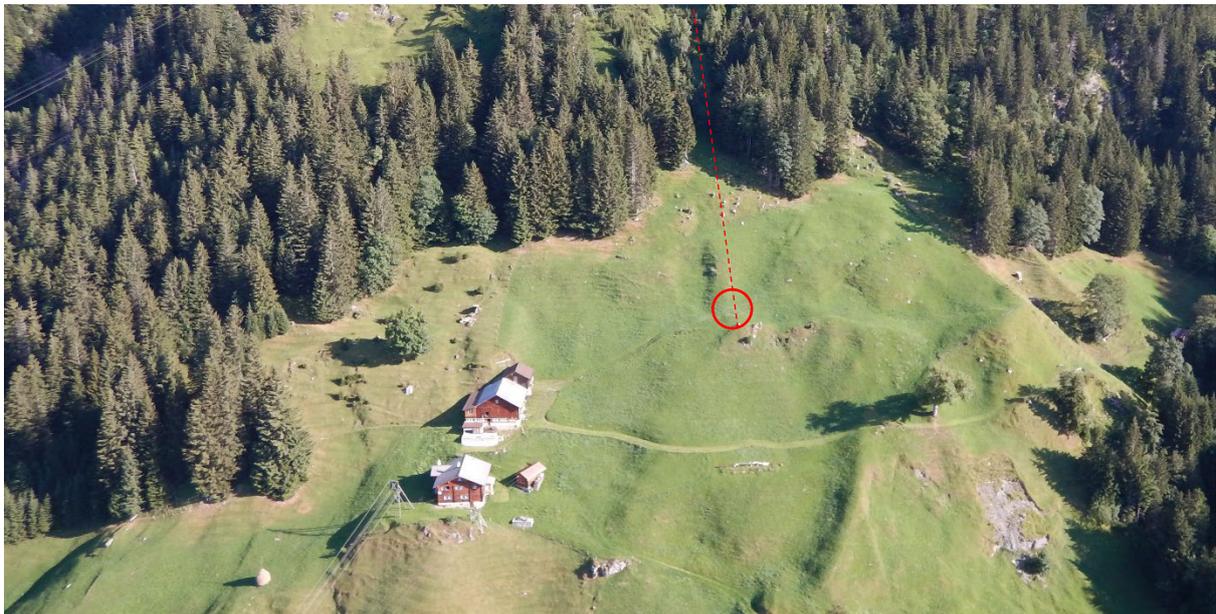
Abbildung 2: Abladeplatz rund 80 m nordöstlich des Bauernhofs Schwand, wo die HB-ZDX mit dem Heuseil (gestrichelte rote Linie) kollidierte (roter Kreis). Das Bild wurde am Folgetag um 8:00 Uhr aufgenommen.

Das im vorliegenden Fall betroffene Heuseil war nicht registriert und in der Folge nicht in der Luftfahrthindernisdatenbank erfasst.

Ob im vorliegenden Fall bei einer vorgängigen Rekognoszierungs-Volte das Hindernis gesichtet worden wäre, muss offenbleiben. Insbesondere in Gebieten mit vielen Kabeln in steilem Gelände ist es letztlich immer eine Güterabwägung: Eine Rekognoszierungs-Volte in Bodennähe birgt eine hohe Kollisionsgefahr. Wenn die Volte in genügend grossem Sicherheitsabstand durchgeführt wird, sind die Kabel nicht mehr zu erkennen. Ohne Zweifel waren grundsätzlich die Beleuchtungsverhältnisse am Unfalltag (vgl. Abbildung 5) infolge des zu 5 bis 7 Achtel bedeckten Himmels kontrastarm und daher weniger günstig als am Folgetag (vgl. Abbildung 2).

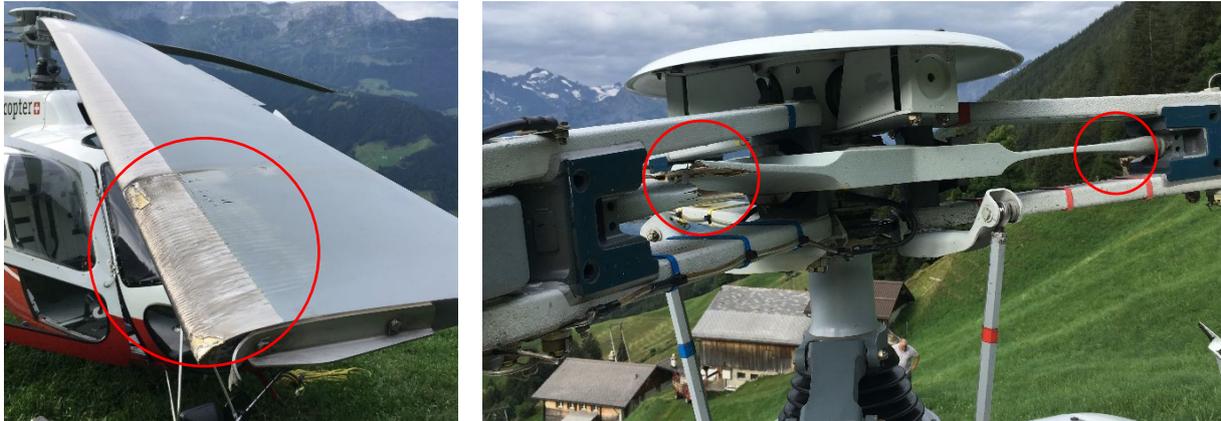
Infolge der Kollision mit dem Heuseil und den nachfolgenden Vibrationen kam es zu Schäden an den Hauptrotorblättern, dem Rotorkopf, dem Landegestell, der Kabine sowie dem Zwischenflansch des Triebwerkes (vgl. Abbildungen 3).

Abbildungen 3: Schadensbild an den Hauptrotorblättern sowie am Rotorkopf (rote Kreise)

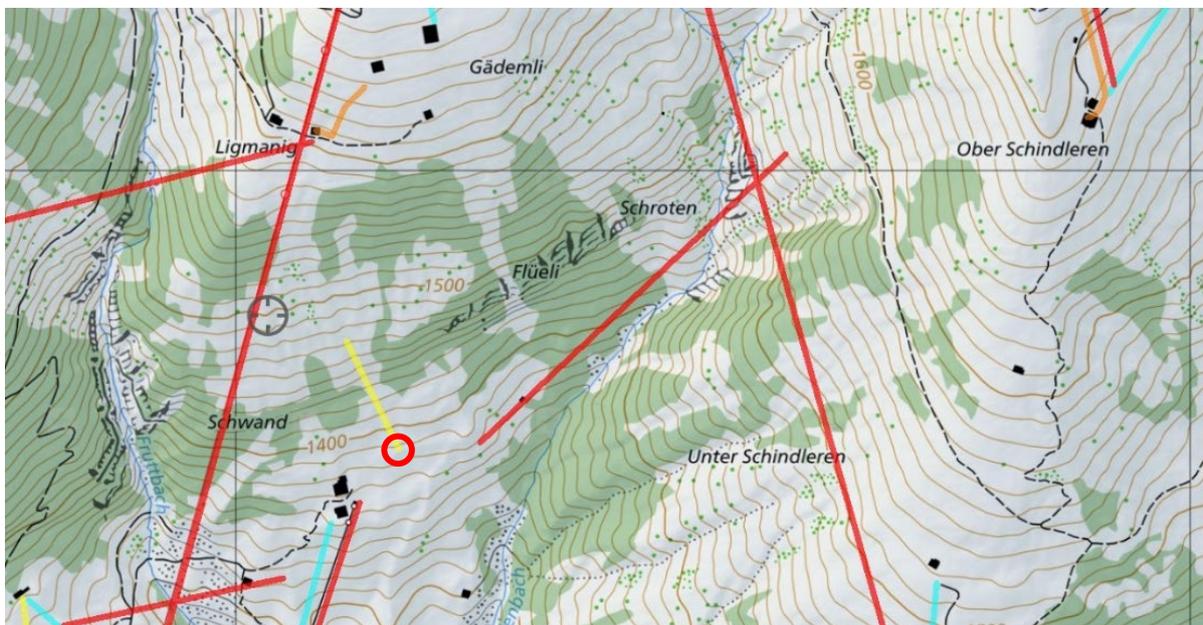
Abbildung 4: Hindernissituation an der Unfallstelle (roter Kreis), dargestellt in der Anwendung «SwissMap Mobile», in der Hindernisse unterhalb von 25 m über Grund gelb, oberhalb von 25 m über Grund rot dargestellt sind. Im Weiteren können Telefonleitungen der Swisscom (orange) und Stromleitungen (hellblau) individuell ein- bzw. ausgeblendet werden. Das Heuseil wurde nach dem Unfall in der Hindernisdatenbank erfasst und ist seither als gelbe Linie sichtbar.

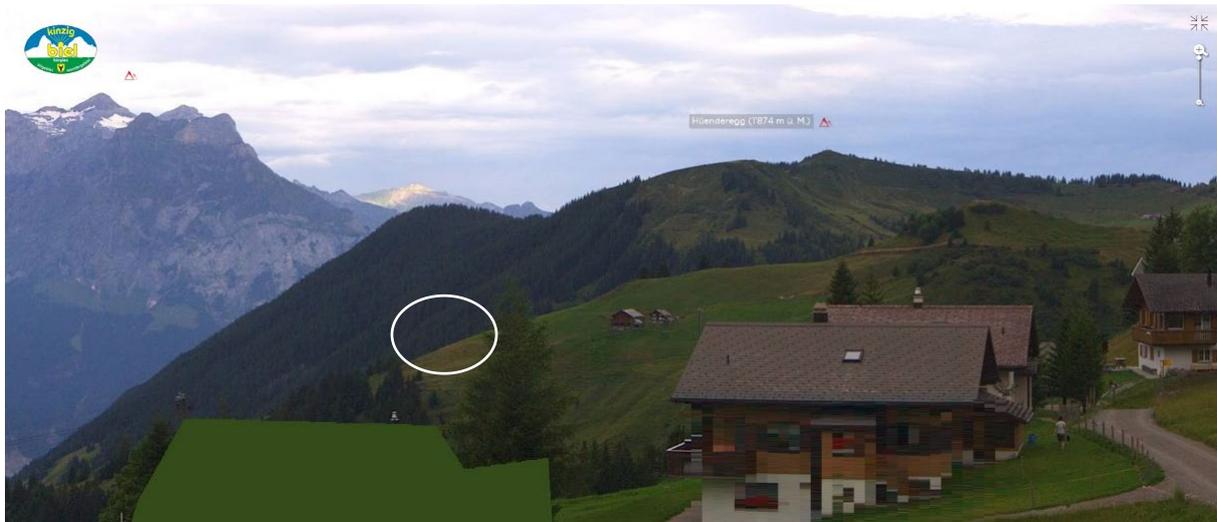
Abbildung 5: Webcam Biel-Kinzig Weissboden in westlicher Blickrichtung, aufgenommen um 08:00 Uhr. Die Unfallstelle befindet sich hinter der mit einer weissen Ellipse gekennzeichneten Hangrippe.
