Summarischer Bericht

Luftfahrzeug	H269 (Schweizer 300)	HB-ZHN
Halter	Robert Fuchs AG, Fuchs Helikopter, Friesischwandstrasse 1, 8834 Schindellegi	
Eigentümer	Robert Fuchs AG, Fuchs Helikopter, Friesischwandstrasse 1, 8834 Schindellegi	
Fluglehrer	Schweizer Staatsangehörigkeit, Jahrgang 1980	
Ausweis	Berufspilotenlizenz für Helikopter (<i>Commercial Pilot Licence Helicopter – CPL(H)</i>) nach der Europäischen Agentur für Flugsicherheit (<i>European Aviation Safety Agency – EASA</i>), ausgestellt durch das Bundesamt für Zivilluftfahrt (BAZL)	
Flugstunden	insgesamt	487:09 h während der letzten 90 Tage 47:38 h
	auf dem Vorfallmuster	303:45 h während der letzten 90 Tage 28:30 h
Flugschüler	Schweizer Staatsangehöriger, Jahrgang 1990	
Ausweis	-	
Flugstunden	insgesamt	75:16 h während der letzten 90 Tage 37:25 h
	auf dem Vorfallmuster	75:16 h während der letzten 90 Tage 37:25 h
Ort	Rund 200 m südlich des Flugplatzes Wangen-Lachen (LSVP)

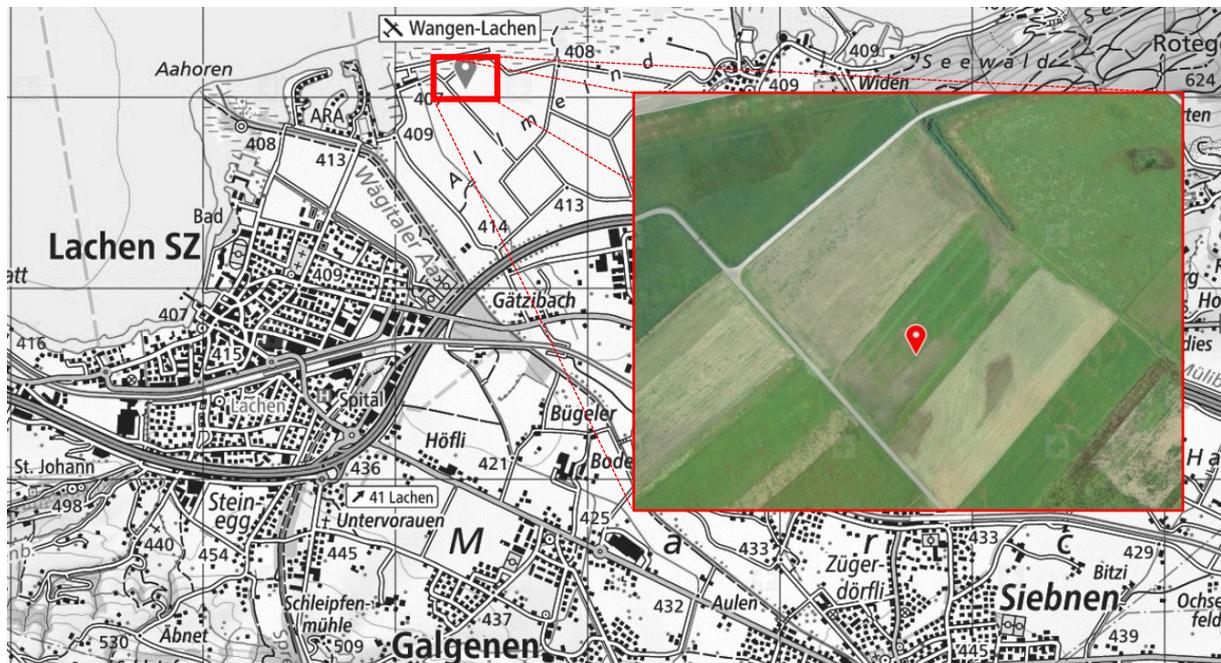
Der Fluglehrer übernahm umgehend die Steuerführung und leitete eine Autorotation ein. Er entschied sich in der Folge in Richtung des nördlich gelegenen Flugplatzes Wangen-Lachen (LSPV) zu fliegen, weil er wusste, dass das Gelände dort flach und nicht besiedelt ist (vgl. Abbildung 1). Im Verlauf der Autorotation stellte er fest, dass eine gewisse Kontrolle über die Motorendrehzahl nach wie vor gegeben war. Dennoch führte er die Autorotation fort, weil die Vibrationen und das ungewöhnliche Motorengeräusch anhielten. Der Fluglehrer setzte auf der Funkfrequenz von Wangen-Lachen einen Notruf (*Mayday*) ab und informierte dabei über seine Absicht, in der Nähe des Flugplatzes zu landen. Damit wollte er die Rettungskräfte frühzeitig informieren, sollte die Autorotation nicht gelingen.

Abbildung 1: Endposition des Helikopters HB-ZHN nach der Notlandung infolge starker Vibrationen, Quelle der Karte: Bundesamt für Landestopografie

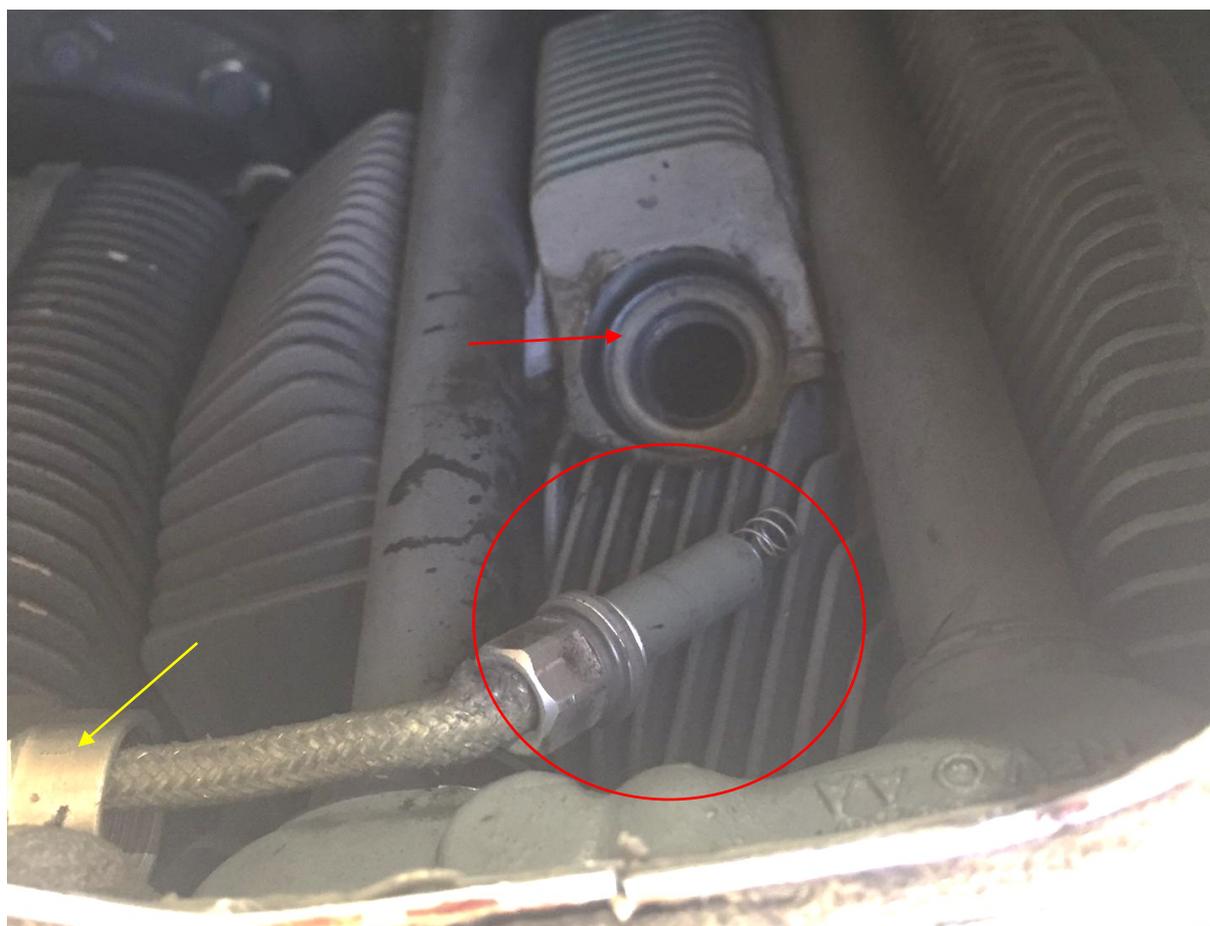
Eine visuelle Prüfung des Motors der HB-ZHN nach der Landung ergab, dass sich die obere Zündkerze des Zylinder 1 aus dem Gewinde gelöst hatte und nicht mehr am Zündkerzenkabel (*harness cable*) befestigt war. Ebenso fehlte die zugehörige kupferne Zündkerzendichtung (*spark plug gasket*) (vgl. Abbildung 2).

Abbildung 2: Fehlende Zündkerze (roter Kreis) sowie deren Dichtung (roter Pfeil) am Zylinder 1 der HB-ZHN; lose Zündkabelmutter (gelber Pfeil), mit der die Kerze am Zylinder befestigt sein sollte.

Der Unterhaltsbetrieb konnte sich nicht erklären, wie sich die Zündkerze aus dem Zylindergewinde lösen konnte. Beim Zylinder sei das Gewinde in gutem Zustand gewesen und habe keinerlei Beschädigungen gezeigt. Der Unterhaltsbetrieb gab an, die Kerze fachmännisch montiert zu haben. Die letzte technische Kontrolle sei rund 11 Betriebsstunden vor dem Zwischenfall durchgeführt worden.

Bei einer fachmännischen Montage der oberen Zündkerze des Zylinders 1 nach den Herstellervorgaben ist es sehr unwahrscheinlich, dass sich die Zündkerze selbständig aus dem Gewinde lösen kann.

Das Fehlen der Zündkerze sowie deren Dichtung (*spark plug gasket*) führte nachvollziehbarerweise zu einem unrunder Lauf des Motors, begleitet von Vibrationen, und letztlich zu einem Leistungsverlust, wie dies vom Flugschüler und Fluglehrer an Bord der HB-ZHN wahrgenommen wurde.

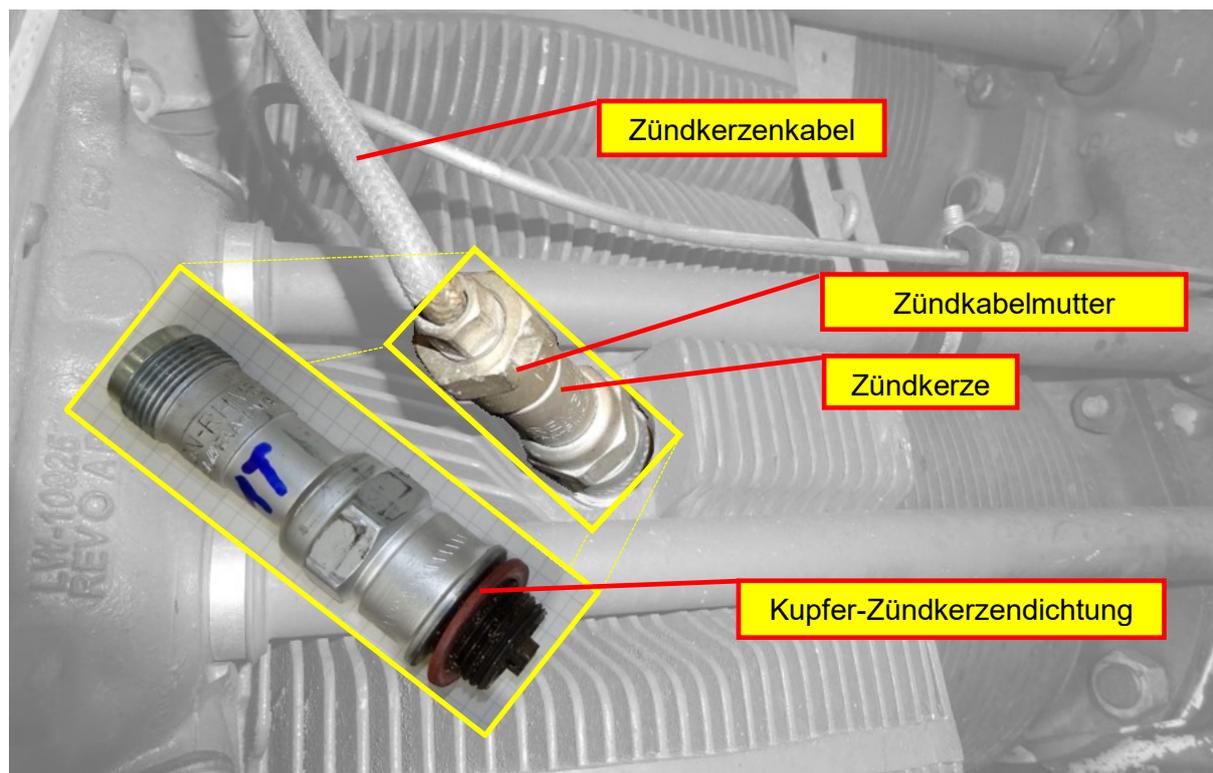
Gemäss den Wartungsanleitungen des Herstellers müssen die Zündkerzen alle 50 Betriebsstunden überprüft und bei zu hohem Verschleiss gegebenenfalls ausgetauscht werden. Bei der Montage einer Zündkerze an einem Zylinder wird dazwischen eine Kupferdichtung (*copper gasket*) eingebaut. Die Zündkerze wird in der Folge mit rund 5 Umdrehungen auf den Zylinder geschraubt, bevor sie mit einem Drehmomentschlüssel festgezogen wird. Dann wird die Zündkabelmutter auf der Zündkerze montiert und ebenfalls nach vorgegebenen Drehmomentwerten festgezogen (vgl. Abbildung 3).

Abbildung 3: Beispiel einer Installation einer Zündkerze an einem Zylinder
