Summarischer Bericht

Luftfahrzeug	EC135 T1 (CDS)	HB-ZIR	
Halter	Air-Glacières SA, case postale 27, 1951 Sion		
Eigentümer	EMJ Heli Services AG, Schynweg 24, 6376 Emmetten		
Pilot	Schweizer Staatsangehöriger, Jahrgang 1963		
Ausweis	Berufspilotenlizenz für Helikopter (<i>Commercial Pilot Licence Helicopter – CPL(H)</i>) nach der Europäischen Agentur für Flugsicherheit (<i>European Aviation Safety Agency – EASA</i>), ausgestellt durch das Bundesamt für Zivilluftfahrt (BAZL)		
Flugstunden	insgesamt	13 030 h während der letzten 90 Tage	134:01 h
	auf dem Unfallmuster	575:24 h während der letzten 90 Tage	67:35 h
Ort	Col du Grand St-Bernard		
Koordinaten	579 305 / 079 763 (<i>Swiss Grid 1903</i>) N 45° 52' 09" / E 007° 10' 20" (<i>WGS¹ 84</i>)	Höhe	2455 m/M
Datum und Zeit	24. März 2018, 09:31 Uhr (LT ² = UTC ³ + 1 h)		
Betriebsart	Rettungsflug		
Flugregeln	Sichtflugregeln (<i>Visual Flight Rules – VFR</i>)		
Startort	Col du Grand St-Bernard (ZZZZ)

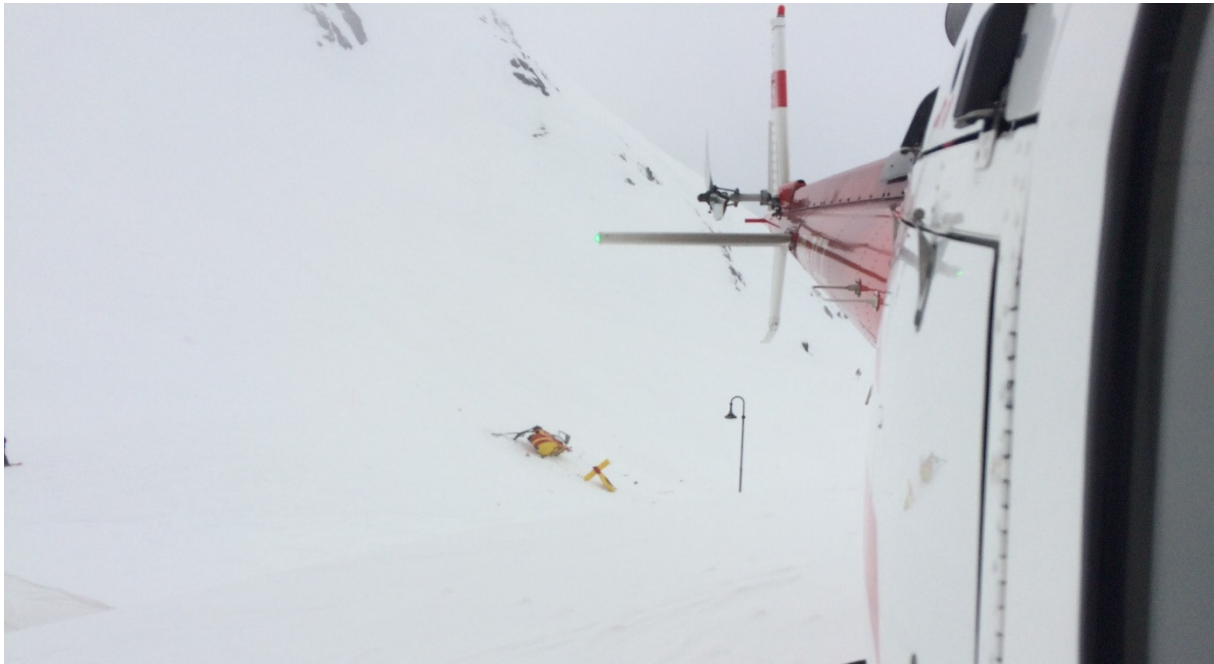
Dabei durchtrennte der Hauptrotor den Heckausleger und drei der vier Rotorblätter wurden vom Hauptrotorkopf abgetrennt. Der Helikopter kam in Flugrichtung auf der linken Seite liegend in ansteigendem Gelände zum Stillstand. Die Insassen blieben unverletzt. Nachdem der Pilot beide Triebwerke stillgelegt hatte, evakuierten die beiden Besatzungsmitglieder das Wrack. Diverse Personen eilten ihnen sofort zu Hilfe.

Abbildung 2: Aufnahme der Unfallstelle kurz nach dem Unfall. Dieses Bild stammt von einem Piloten, dessen Helikopter sich unweit vom Startort der HB-ZIR befand.

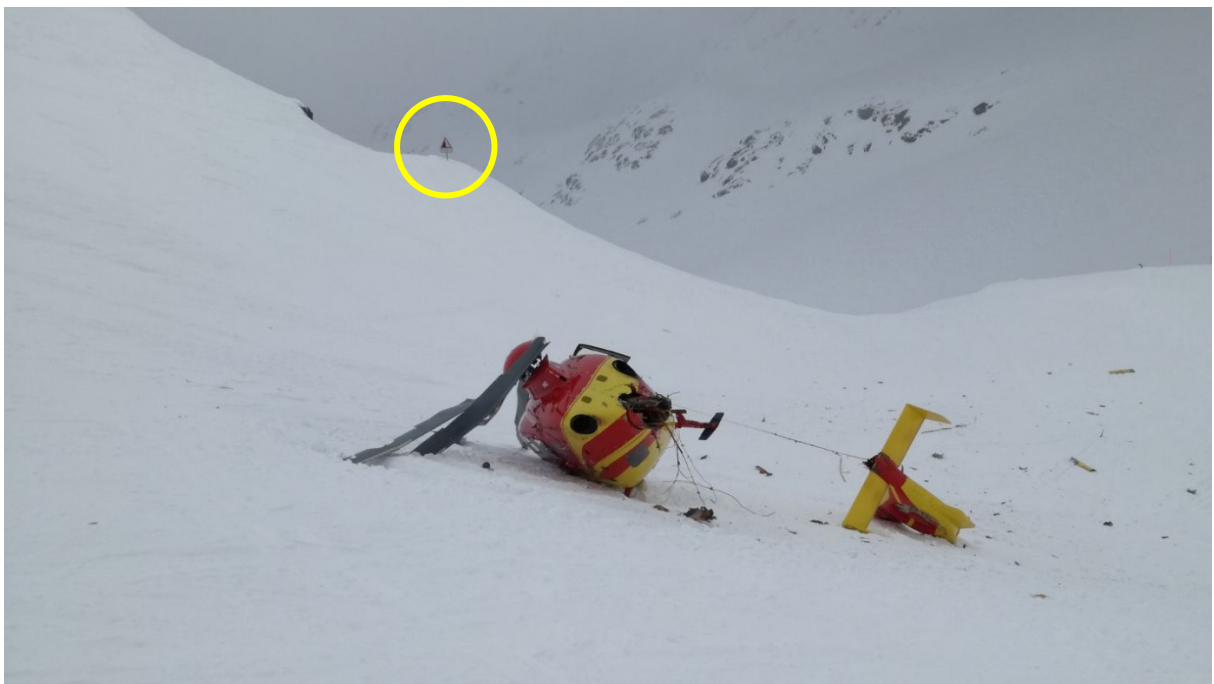
Für den Abflug wählte der Pilot aufgrund der diffusen Sichtverhältnisse als Referenzpunkt eine Verkehrstafel, die rund 140 m entfernt aus dem Schnee herausragte und für diesen Zweck als geeignet erschien (vgl. Abbildung 3). Kurz nach 09:30 Uhr hob die HB-ZIR ab und der Pilot überprüfte im Schwebeflug verschiedene Parameter. Nachdem alle technischen Parameter seitens des Piloten überprüft waren, flog der Rettungshelikopter in Richtung des erwähnten Referenzpunktes im langsamen Vorwärtsflug ab. Die Besatzung schätzte die Geschwindigkeit analog zu einer rennenden Person ein. Kurz darauf bemerkte der Flughelfer, dass sich die Maschine dem Boden annäherte. Daraufhin rief er dem Piloten, der auf seinen Referenzpunkt fokussiert war, zu, er solle die Maschine hochziehen. Doch bevor dieser reagieren konnte, kollidierte die HB-ZIR mit dem Gelände und überschlug sich im Schnee.

Abbildung 3: Aufnahme des Wracks um 10:09 Uhr in Abflugrichtung. Im Hintergrund ist eine Verkehrstafel (gelber Kreis) ersichtlich, die dem Piloten beim Abflug als Referenzpunkt diente.

Der Pilot war sich der diffusen Sichtverhältnisse beim Start bewusst. Deshalb wählte er als Referenzpunkt die rund 140 m entfernte Verkehrstafel, die aus der geschlossenen Schneedecke herausragte. Aus dem Schwebeflug heraus begann er die HB-ZIR langsam zu beschleunigen und bemerkte nicht, dass sich der Helikopter kontinuierlich dem schneebedeckten Boden annäherte. Das zweite Besatzungsmitglied bemerkte dies ebenfalls nicht rechtzeitig, so dass dessen Warnung an den Piloten zu spät erfolgte.

Der Unfall, bei dem der Helikopter im langsamen Vorwärtsflug mit dem Boden kollidierte, ist darauf zurückzuführen, dass der Pilot während des Starts über einer referenzlosen Schneedecke bei diffusen und kontrastarmen Sichtverhältnissen die Annäherung des Helikopters ans Gelände nicht erkannte.
