Rapport sommaire

Aéronef	EC135 T1 (CDS)	HB-ZIR		
Exploitant	Air-Glacières SA, case postale 27, 1951 Sion			
Propriétaire	EMJ Heli Services AG, Schynweg 24, 6376 Emmetten			
Pilote	Citoyen suisse, année de naissance 1963			
Licence	Licence de pilote professionnel sur hélicoptère (<i>Commercial Pilot Licence Helicopter</i> – CPL(H)) selon l'Agence européenne de la sécurité aérienne (<i>European Aviation Safety Agency</i> – EASA), établie par l'Office fédéral de l'aviation civile (OFAC)			
Heures de vol	total	13 030 h	au cours des 90 derniers jours	134:01 h
	sur le type en cause	575:24 h	au cours des 90 derniers jours	67:35 h
Lieu	Col du Grand-St-Bernard			
Coordonnées	579 305 / 079 763 (<i>Swiss Grid</i> 1903) N 45° 52' 09" / E 007° 10' 20" (WGS ¹ 84)	Altitude	2455 m/M	
Date et heure	24 mars 2018, 09 h 31 (LT ² = UTC ³ + 1 h)			
Type d'exploitation	Vol de sauvetage			
Règles de vol	Règles de vol à vue (<i>Visual Flight Rules</i> – VFR)

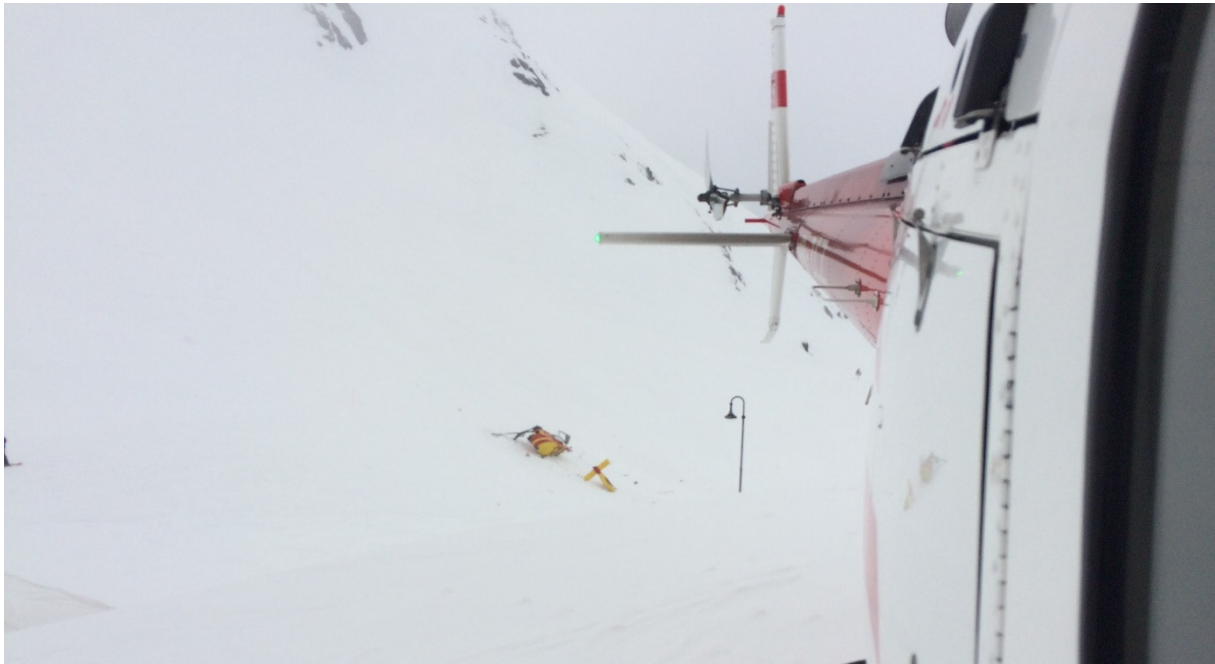
Lors du renversement, le rotor principal sectionne la poutre de queue et trois des quatre pales du rotor se détachent de la tête du rotor principal. L'hélicoptère s'immobilise dans la direction du vol, sur le flanc gauche, dans le terrain ascendant. Les occupants ne sont pas blessés. Après que le pilote a arrêté les deux moteurs, les deux membres de l'équipage quittent l'épave. Plusieurs personnes se portent immédiatement à leur secours.

Figure 2 : Photo du lieu de l'accident peu après l'accident. Cette photo a été prise par un pilote dont l'hélicoptère se trouvait non loin du lieu de départ du HB-ZIR.

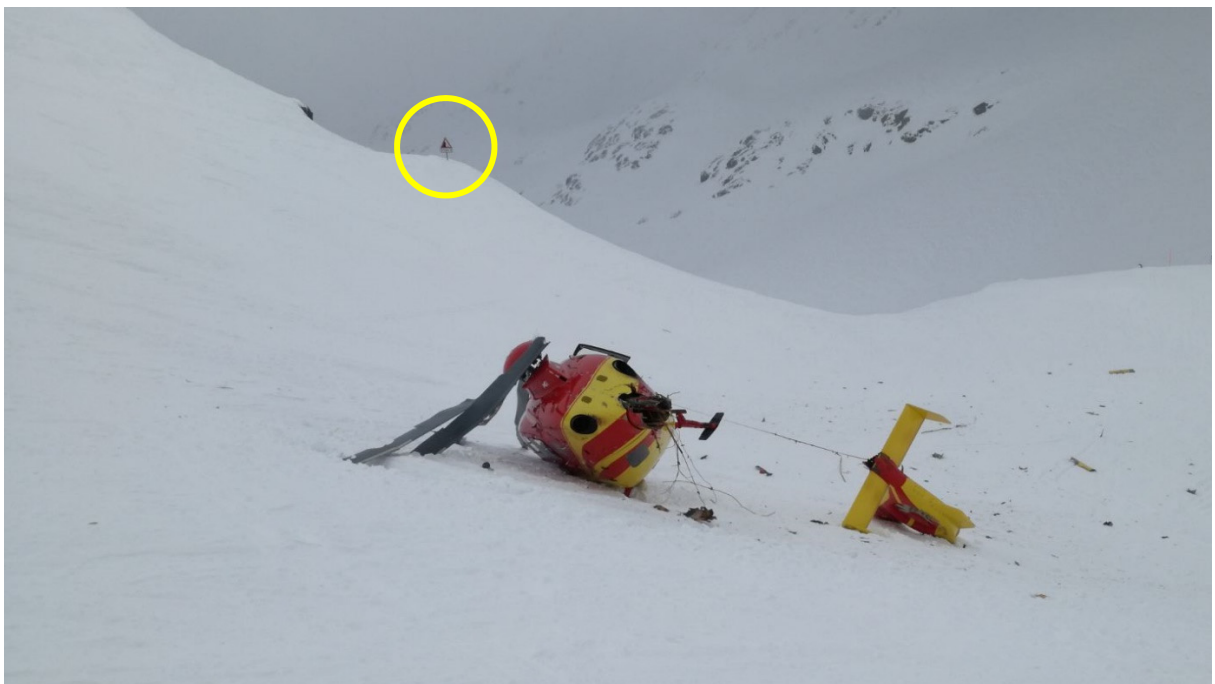
En raison des conditions de visibilité diffuses, le pilote a choisi comme point de référence pour le départ un panneau de signalisation qui dépassait de la couche de neige situé à une distance d'env.140 m (voir Figure 3). Peu après 9 h 30, le HB-ZIR décolle et le pilote vérifie divers paramètres en vol stationnaire. Après vérification de tous les paramètres techniques par le pilote, l'hélicoptère de sauvetage est passée en vol de translation lente en direction du point de référence mentionné. L'équipage a estimé que la vitesse était comparable à celle d'une personne qui court. Peu après, l'assistant de vol remarque que la machine se rapproche du sol. Il a averti donc le pilote, qui était concentré sur son point de référence, d'augmenter la hauteur de l'appareil. Mais avant même que le pilote ne puisse réagir, le HB-ZIR entre en collision avec le terrain et se renverse dans la neige.

Figure 3 : Photo de l'épave prise à 10 h 09 dans le sens du départ. À l'arrière-plan on distingue un panneau de signalisation (cercle jaune) qui a servi au pilote de point de référence pour le départ.

Au moment de décoller, le pilote était conscient des conditions de visibilité diffuses. C'est pourquoi il a choisi comme point de référence le panneau de signalisation dépassant de la neige, qui se trouvait à une distance d'environ 140 m. À partir du vol stationnaire, il a commencé à accélérer lentement le HB-ZIR et n'a pas remarqué que l'hélicoptère se rapprochait continuellement du sol enneigé. Le second membre de l'équipage ne s'en est pas non plus rendu compte à temps, de sorte qu'il a averti le pilote trop tard.
