Rapport Sommaire

Type d'aéronef	Robinson R44	HB-ZJW	
Exploitant	Héli-Alpes SA, Aéroport civil Sion, 1950 Sion		
Propriétaire	Héli-Alpes SA, Aéroport civil Sion, 1950 Sion		
Elève	Citoyen suisse, né en 1994		
Licence	Licence de pilote professionnel d'hélicoptères (<i>Commercial Pilot Licence Helicopter</i> – CPL(H)) selon le Transports Canada, Aviation civile (<i>Transport Canada Civil Aviation</i> – TCAC)		
Heures de vol	total 134:36 h	au cours des 90 derniers jours 48:54 h	
	sur le type en cause 2:18 h	au cours des 90 derniers jours 2:18 h	
Instructeur	Citoyen suisse, né en 1960		
Licence	CPL(H) selon l'agence européenne de la sécurité aérienne (<i>European Aviation Safety Agency</i> – EASA) établie par l'Office fédéral de l'aviation civile – OFAC)		
Heures de vol	total 5750 h	au cours des 90 derniers jours 80 h	
	sur le type en cause 1200 h	au cours des 90 derniers jours 15 h	
Lieu	Staldenhorn / BE (LSVN)		
Cordonnées	584 750 / 141 800	Altitude 1950 m/M

Date et heure	25 mai 2018, 18 h 40 (LT ¹ = UTC ² + 2 h)		
Type d'exploitation	Ecolage		
Règles de vol	Règles de vol à vue (<i>Visual Flight Rules</i> – Règles de vol à vue (<i>Visual Flight Rules</i> – VFR))		
Lieu de départ	Sio

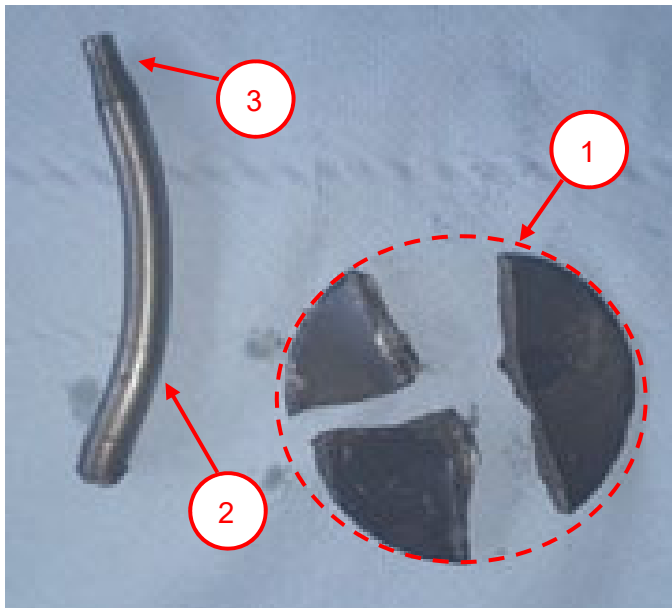
Le démontage du moteur a permis d'identifier entre autres la rupture de la soupape d'admission du cylindre N°1 du moteur.

L'état de la soupape d'admission défectueuse retrouvée après démontage du moteur est représentée dans la figure 1.

- 1) Tête, fractionnée en trois parties
- 2) Tige désolidarisée de sa tête
- 3) Queue

Figure 1: Représentation de la soupape d'admission rompue. La tête de soupape est fracturée en trois parties et est également désolidarisée de sa tige.

L'examen des pièces du moteur a permis d'établir que le moteur a potentiellement souffert de détonations, dont l'origine n'a pas pu être déterminée, et qui ont induit une usure prématurée de la soupape d'admission du cylindre N°1. De manière générale le cylindre le plus chaud correspond au cylindre N°5. Le cylindre N°1 est quant à lui mieux refroidi par convection de l'air ambiant. Le cylindre N°2 a été également inspecté. Il ne présente aucune usure anormale.

L'incident grave est dû à une rupture de la soupape d'admission du cylindre N°1 qui a provoqué une perte de puissance du moteur. Une usure prématurée de la soupape d'admission du cylindre N°1 a pu être constatée.
