## Summarischer Bericht

<b>Luftfahrzeug</b>	Airbus Helicopters EC 120 B			HB-ZLA
<b>Halter</b>	Swiss Helicopter AG, Hartbertstrasse 11, 7000 Chur			
<b>Eigentümer</b>	Swiss Helicopter AG, Hartbertstrasse 11, 7000 Chur			
<b>Pilot</b>	Schweizer Staatsbürger, Jahrgang 1961			
<b>Ausweis</b>	Privatpilotenlizenz für Helikopter ( <i>Private Pilot Licence Helicopter</i> – PPL(H)) nach der Europäischen Agentur für Flugsicherheit ( <i>European Aviation Safety Agency</i> – EASA), ausgestellt durch das Bundesamt für Zivilluftfahrt (BAZL)			
<b>Flugstunden</b>	<b>insgesamt</b>	214:22 h	<b>während der letzten 90 Tage</b>	2:43 h
	<b>auf dem Unfallmuster</b>	94:48 h	<b>während der letzten 90 Tage</b>	2:43 h
<b>Ort</b>	Mendrisio (TI)			
<b>Koordinaten</b>	719 765 / 082 084 ( <i>Swiss Grid</i> 1903)		<b>Höhe</b>	984 ft AMSL <sup>1</sup>
<b>Datum und Zeit</b>	29. August 2017, 13:21 Uhr (LT <sup>2</sup> = UTC <sup>3</sup> + 2 h)			
<b>Betriebsart</b>	Privat

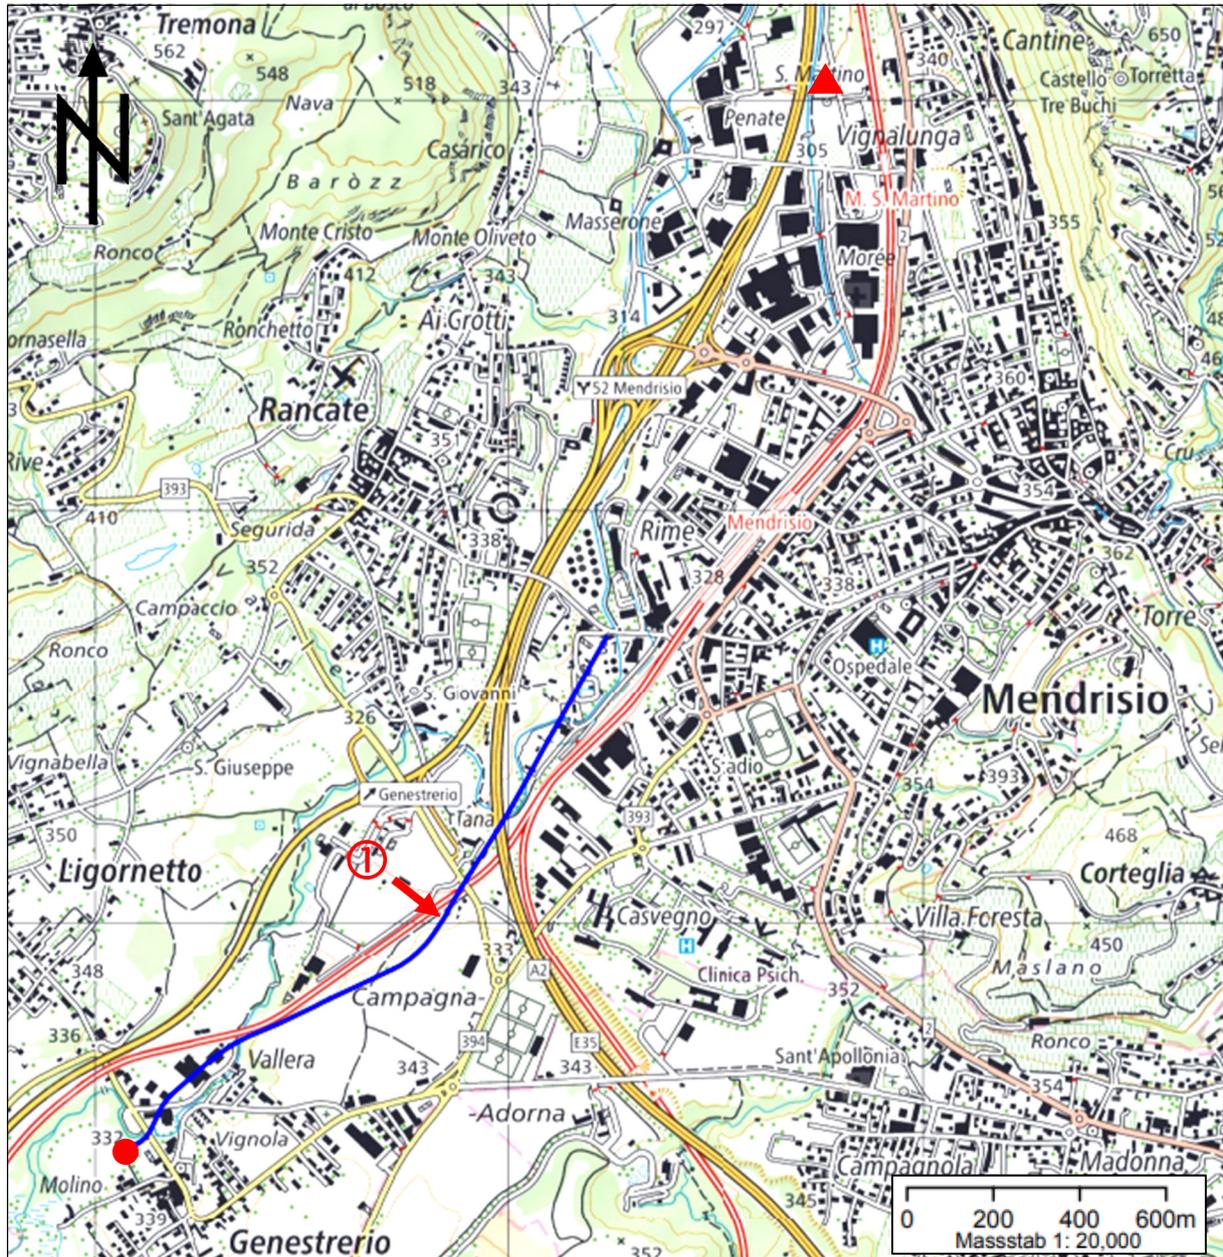
Nachdem der Pilot ebenfalls eingestiegen und angeschnallt war, startete er das Triebwerk. Um 13:15 Uhr startete er mit der HB-ZLA und stieg zuerst vertikal auf, ohne jedoch einen *hover check*<sup>5</sup> auszuführen, bevor er in den Vorwärtsflug überging. Dann flog er über ein Industriegebäude zur Eisenbahnlinie und folgte dieser Richtung Mendrisio auf rund 100 m über Grund (vgl. Abbildung 1).

Nach einer Flugzeit von etwa 45 Sekunden schaltete der Pilot die Klimaanlage ein und leitete eine Linkskurve unter Querneigung ein. Danach nahm er ein lautes Geräusch wahr. Er gab an, dass er das Geräusch hinter seinem Kopf in der Nähe des Hauptrotors lokalisiert habe, doch konnte er dieses keiner Quelle zuordnen. Er habe dann die Sprechgarnitur (*headset*) von seinem Kopf genommen und habe so das Geräusch lauter hören können. Nach seiner Einschätzung sei es kein metallisches Geräusch gewesen. Es habe sich angehört, als würde ein

**Abbildung 1:** Skizze des Flugweges (blau) gemäss der Videoaufzeichnung des Passagiers; Startort in Genestrerio (roter Punkt); Landeort bei San Martino (rotes Dreieck); Position (1) bezeichnet den Bereich, ab dem das Geräusch deutlich hörbar war. Quelle der Basiskarte: Bundesamt für Landestopografie.

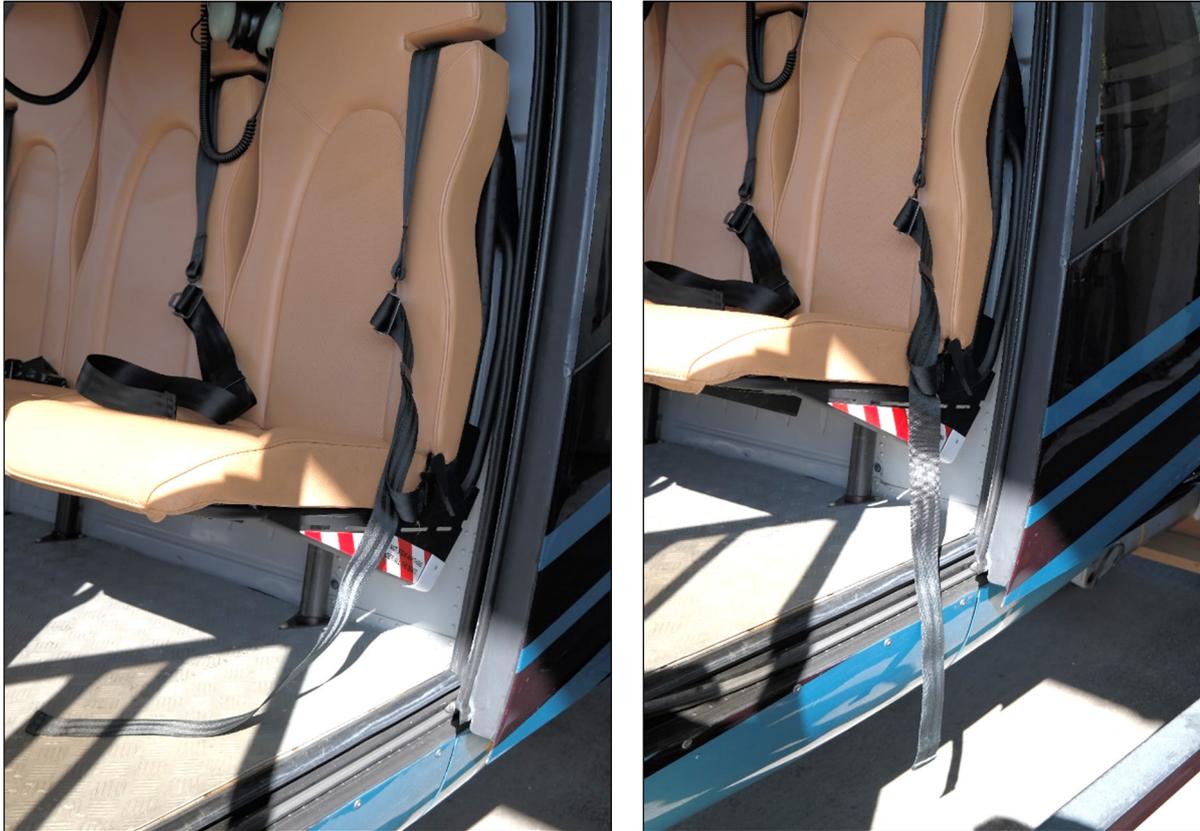
Bei der Überprüfung der Dreipunkte-Sicherheitsgurte der hinteren Passagiersitze wurde festgestellt, dass beim äussersten linken Sitz der Beckengurt derart festgezogen war, dass folglich das Gurtende eine erhebliche Länge aufwies. Dieses lag somit auf dem Kabinenboden oder konnte aus der Kabine heraushängen (vgl. Abbildung 2).

**Abbildung 2:** Hintere Sitzreihe der HB-ZLA bei geöffneter linken Schiebetüre: Das lange Gurtende des äussersten linken Passagiersitzes liegt auf dem Kabinenboden (links) resp. hängt aus der Kabine (rechts).

Es muss davon ausgegangen werden, dass das heraushängende Gurtende das Geräusch verursachte. Es ist denkbar, dass die Passagierin beim Aussteigen aus dem Helikopter in Genestrerio zuerst auf den äussersten linken Sitz rutschte, bevor sie durch die geöffnete Schiebetüre ausstieg. Dabei wurde das Gurtende mitgezogen und fiel schliesslich ausserhalb der Kabine nach unten. Als der Pilot anschliessend die Schiebetüre verschloss, bemerkte er das auf der Aussenseite herabhängende Gurtende nicht.

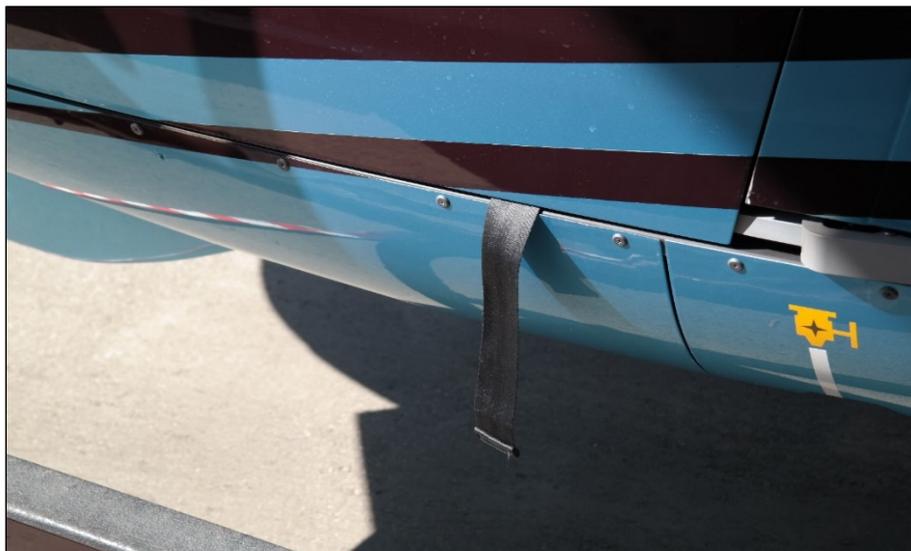
Die Schiebetüre liess sich bei heraushängendem Gurtende ohne Probleme schliessen (vgl. Abbildung 3). Dabei wurde das heraushängende Gurtende hinter den Führungsschlitten der Schiebetüre gezogen (vgl. Abbildung 4).

**Abbildung 3:** Verschlossene Schiebetüre mit heraushängendem Gurtende.

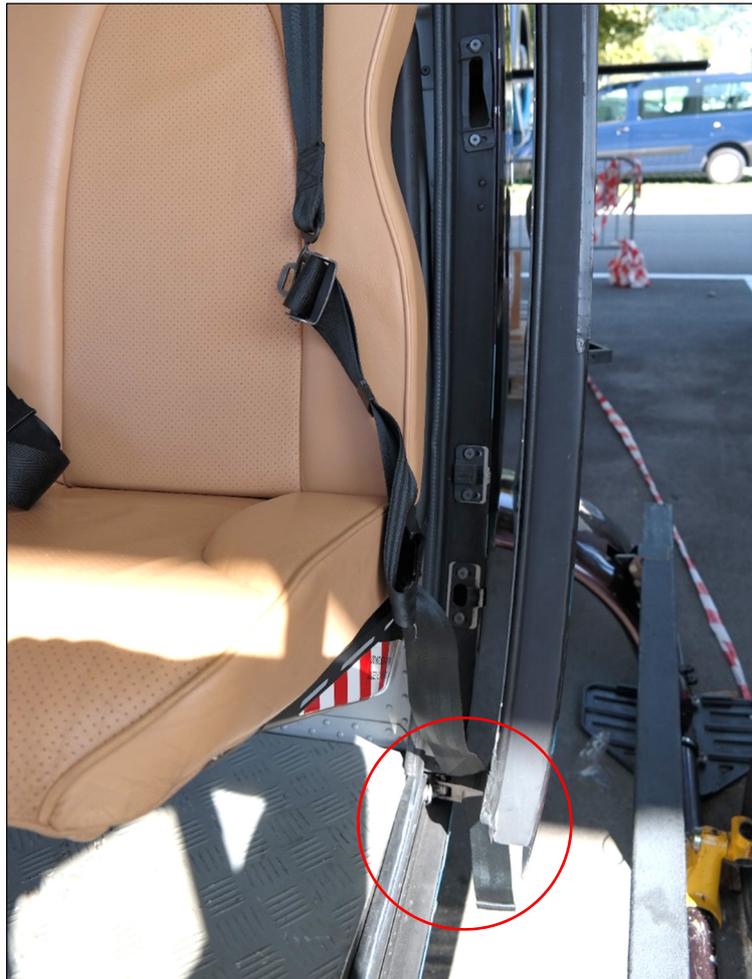
**Abbildung 4:** Hinter dem Führungsschlitten hängendes Gurtende (roter Kreis).

Versuchsweise wurde das heraushängende Gurtende von Hand an die Unterbodenverschalung geschlagen, um das Verhalten des Gurtes während des Fluges zu simulieren. Es stellte sich heraus, dass das Geräusch sehr ähnlich dem der Videoaufzeichnung war, was der Pilot bestätigen konnte. Die Unterbodenverschalungen des Helikopters wirken wie ein Resonanzkörper, durch den die Schlaggeräusche verstärkt werden und deshalb im Cockpit sehr gut hörbar sind.
