## Rapporto sommario

| <b>Aeromobile</b> | Airbus Helicopters EC 120 B | HB-ZLA | | |
| <b>Luogo</b> | Mendrisio (TI) | | | |
| <b>Data e ora</b> | 29 agosto 2017, ore 13:21 (LT <sup>2</sup> = UTC <sup>3</sup> + 2 h) | | | |

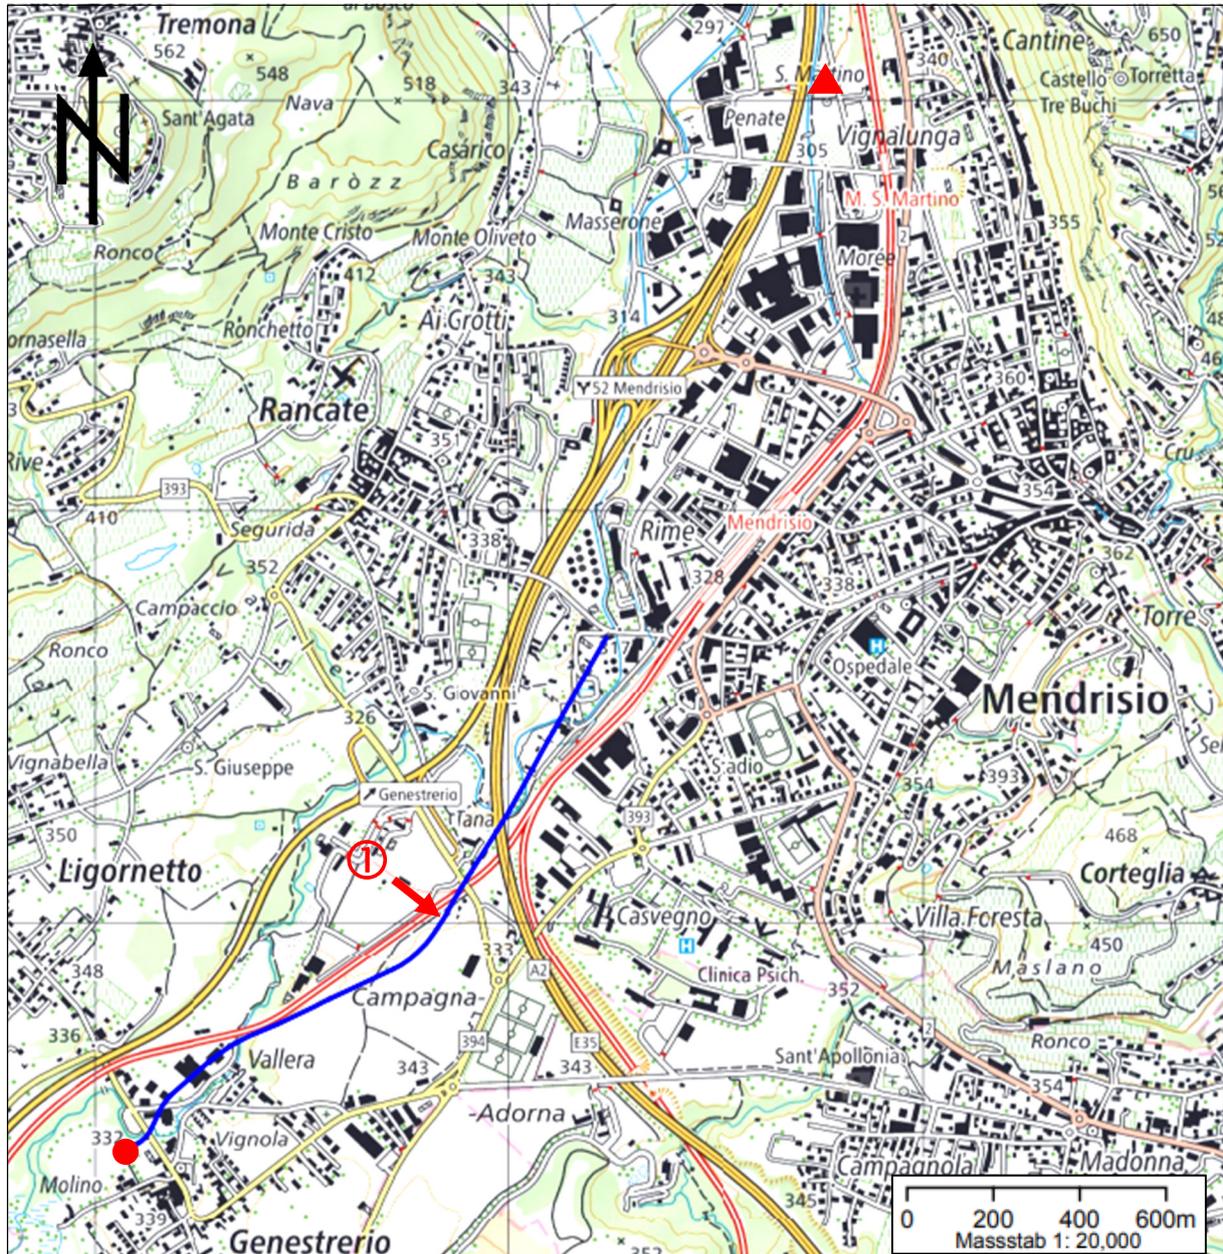
Dopo essere a sua volta salito a bordo ed essersi allacciato la cintura, il pilota avviava il motore. Alle 13:15 decollava con l'HB-ZLA e saliva dapprima verticalmente, ma senza eseguire un *hover check*<sup>5</sup>, per poi passare al volo orizzontale. Quindi sorvolava un edificio industriale fino alla linea ferroviaria e seguiva quest'ultima in direzione di Mendrisio, a un'altezza di circa 100 m dal suolo (cfr. Figura 1).

Dopo circa 45 secondi di volo, il pilota accendeva il sistema di condizionamento dell'aria e iniziava una virata a sinistra con inclinazione laterale. Successivamente, percepiva un rumore. Egli ha dichiarato di aver localizzato il rumore dietro la propria testa, vicino al rotore principale, ma di non averlo potuto attribuire a nessuna fonte. In seguito si è tolto la cuffia (*headset*) dalla testa e ha potuto sentire il rumore più forte. Secondo la sua valutazione, non si trattava di un rumore metallico. Il rumore sembrava quello di una cintura che battesse contro l'elicottero. Di

**Figura 1:** schizzo della traiettoria di volo (blu) secondo la registrazione video del passeggero; punto di partenza a Genestrerio (punto rosso); punto di atterraggio a San Martino (triangolo rosso); la posizione (1) indica la zona dalla quale il rumore era chiaramente udibile. Fonte della carta di base: Ufficio federale di topografia.
