Rapport sommaire

Aéronef	Schweizer 269C-1	HB-ZLB	
Exploitant	Heli-Lausanne SA, avenue du Théâtre 7, CH-1005 Lausanne		
Propriétaire	Heli-Lausanne SA, avenue du Théâtre 7, CH-1005 Lausanne		
Elève	Citoyen suisse, année de naissance 1987		
Licence	Licence de pilote privé d'avions (<i>Private Pilot Licence Aeroplane – PPL(A)</i>) selon l'agence européenne de la sécurité aérienne (<i>European Aviation Safety Agency – EASA</i>) établie par l'Office fédéral de l'aviation civile (OFAC)		
Heures de vol	Total 46:30 h	au cours des derniers 90 jours 12:20 h	
	sur le type en cause 44:15 h	au cours des derniers 90 jours 11:10 h	
Expert	Citoyen suisse, année de naissance 1956		
Licence	Licence de pilote commercial d'hélicoptères (<i>Commercial Pilot Licence Helicopter – CPL(H)</i>) selon l'agence européenne de la sécurité aérienne (<i>European Aviation Safety Agency – EASA</i>), établie par l'Office fédéral de l'aviation civile (OFAC)

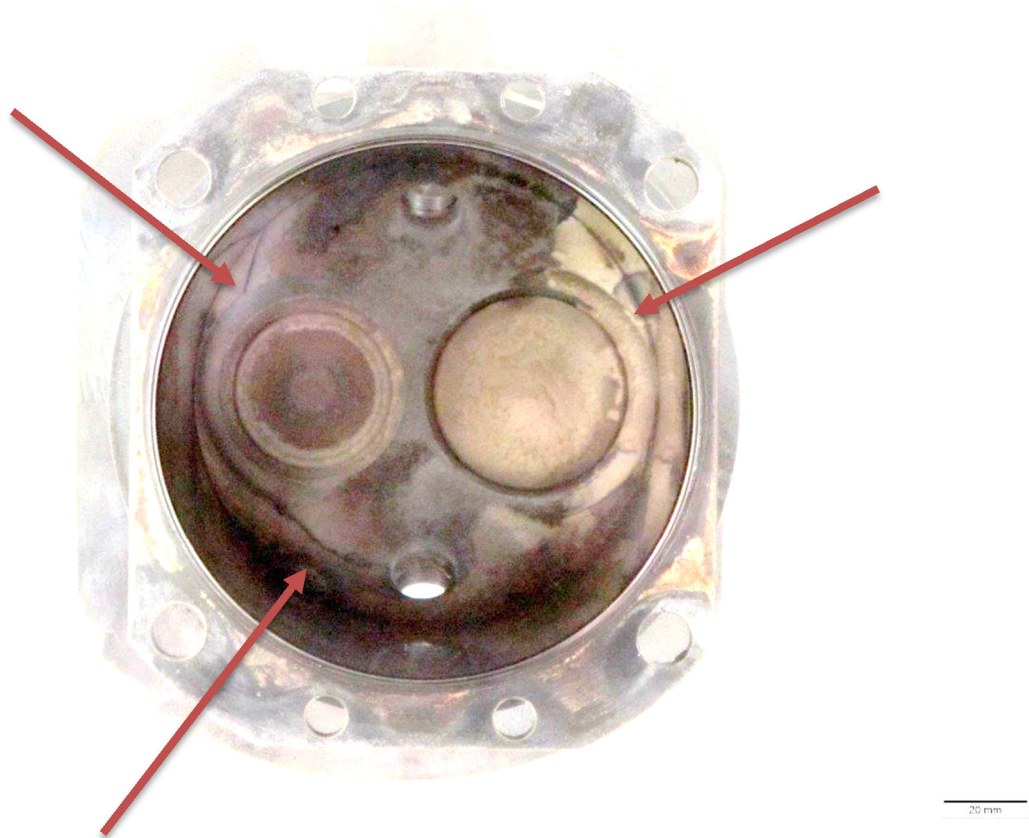
De manière à identifier le problème du moteur, l'hélicoptère a été transporté dans les locaux du SESE où le démontage du moteur totalisant 869 heures depuis révision a été réalisé par des mécaniciens qualifiés. Un examen visuel a permis de constater que la tête du cylindre no 4 présentait une longue fissure partant du trou inférieur de bougie (voir fig 1). Cette fissure a entraîné une perte de compression du cylindre no 4 qui explique la réduction de puissance du moteur.

Fig. 1 : illustration de la fissure de la tête de cylindre no 4

Une analyse de la fissure de la tête de cylindre concernée a permis de déterminer que son origine est due à de la fatigue et que les surfaces présentent des signes de surchauffe.
