Faktenbericht

Ort, Datum und Zeit: «Underi Heitere», Diemtigen (BE), 25. Juni 2022, 11:10 Uhr

Immatriculation: HB-ZMC
Muster: Eurocopter, AS 350 B3
Halter: Swiss Helicopter AG, Hartbertstrasse 11, 7000 Chur
Eigentümer: Swiss Helicopter AG, Hartbertstrasse 11, 7000 Chur

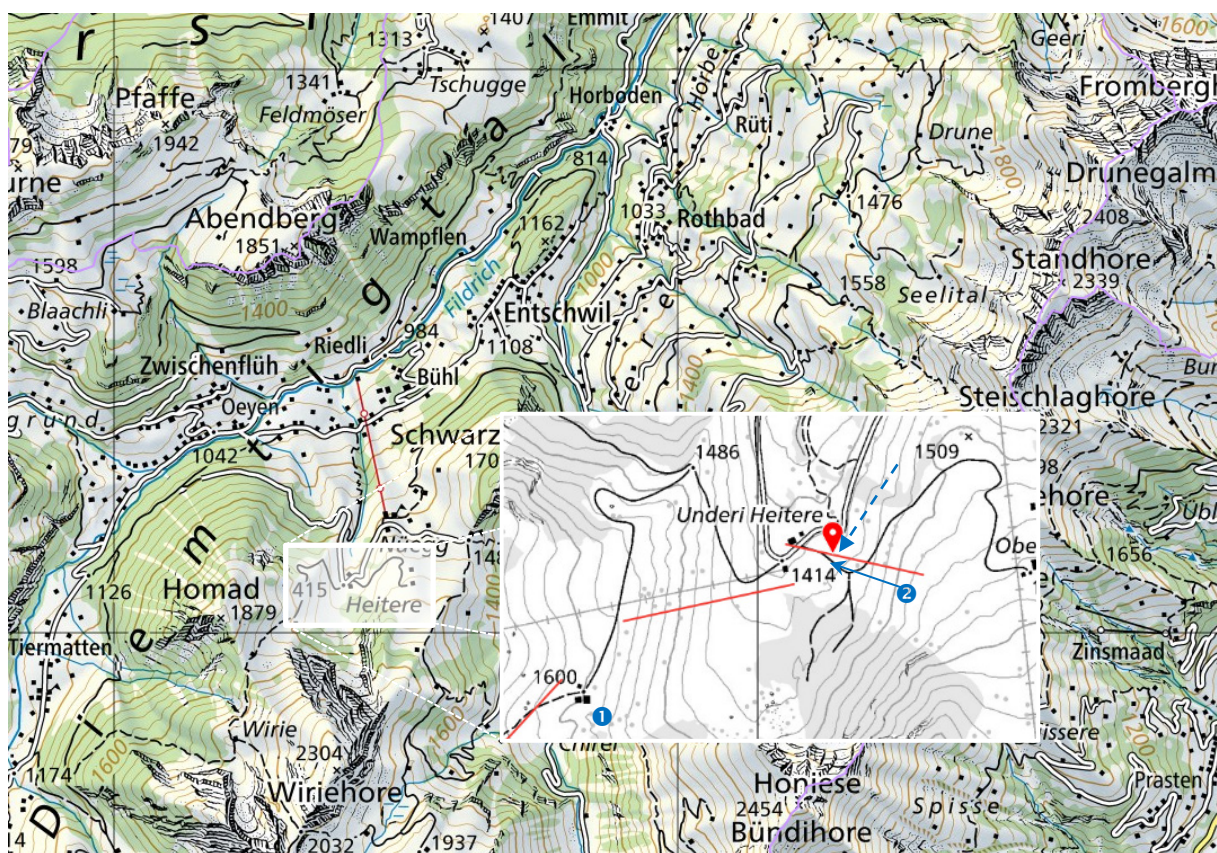
Abbildung 1: Übersicht sowie vergrösserte Darstellung der Unfallstelle (Einsatzbild) mit den eingezeichneten Hindernissen (Kabel, dargestellt als rote Striche) bei der «Underi Heitere», mit der Position des Flughelfers 1 am Aufnahmeort (1) und der geplanten Abladestelle (2), an welcher der Flughelfer 2 die *long line* für den bevorstehenden Lufttransport vorbereiten sollte, sowie die ungefähre Anflugrichtung (blau gestrichelter Pfeil) bzw. die Wrackendlage (rote Boje) des Helikopters nach der Kollision mit dem Hindernis. Quelle der Karte: Bundesamt für Landestopografie.

Anhänger und ein paar Personen auf dem Vorplatz der Alphütte «Underi Heitere». Der Helikopterpilot flog zuerst ins Gebiet des Aufnahmeplatzes (vgl. ❶ in Abbildung 1), wo der Flughelfer 2 ausstieg, um das tote Rind für den Lufttransport vorzubereiten. Der Besitzer des toten Rindes befand sich ebenfalls in dieser Region. Der Flughelfer 1 übernahm die Sitzposition des ausgestiegenen Flughelfers hinten links.

Darauf flog der Pilot in Richtung Abladeplatz nahe der Alphütte «Underi Heitere» (vgl. ❷ in Abbildung 1), wo der zweite Flughelfer aussteigen sollte, um die 30 m *long line* für den Transport am Primärhaken des Helikopters einzuhängen. Als der Helikopter im Anflug war, wies der Flughelfer 1 den Piloten auf die Position des Anhängers hin. Die Ehefrau des Landwirts, die sich beim Fahrzeug mit dem Anhänger bei der Alphütte befand, deutete auf die Wiese nördlich, unterhalb der zur «Underi Heitere» führenden Strasse (vgl. gelb gestrichelter Bereich in Abbildung 2), wo bereits früher schon Transporthelikopter gelandet waren. Der Pilot der HB-ZMC wählte eine Landestelle oberhalb der Strasse bzw. südlich der Alphütte lag (vgl. orange gestrichelter Bereich in Abbildung 2).

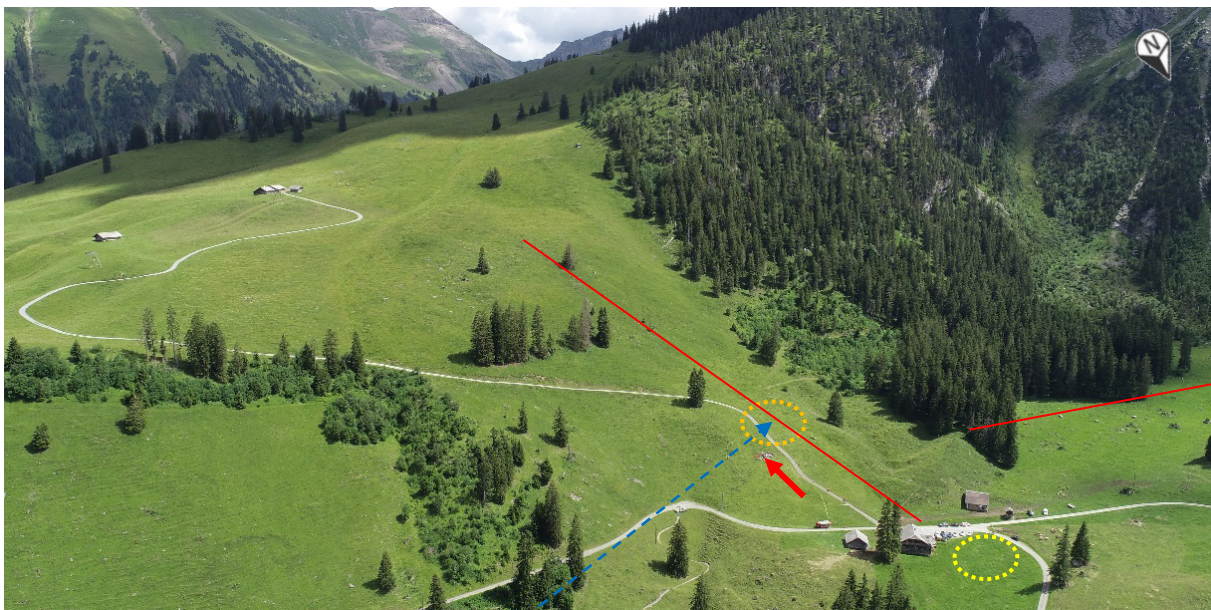
Abbildung 2: Luftaufnahme der Kantonspolizei Bern in süd-südwestlicher Blickrichtung mit dem ungefähren Verlauf (rote Linien) der beiden Luftfahrthindernisse (LH) 253BE00076 (links) und LH 253BE00075 (rechts), der ungefähren Anflugrichtung (blau gestrichelter Pfeil), der Wrackendlage (roter Pfeil) sowie der vom Piloten gewählten Landestellen (orange gestrichelter Bereich) südlich der Alphütte bzw. der in früheren Transportflügen gewählten Landestellen (gelb gestrichelter Bereich) nördlich der Alphütte.

Das linke der in Abbildung 2 eingezeichneten Luftfahrthindernisse bestand aus zwei Kabeln. Das eine der beiden Kabel war in der Datenbank als nicht markiertes Hindernis (Kabel 253BE00076) mit einer maximalen Höhe von 35 m über Grund bzw. einer absoluten Maximalhöhe von 1533.93 m/M aufgeführt. Das zweite parallel dazu verlaufende Kabel wurde in der Datenbank nicht geführt, da seine Höhe über Grund weniger als 25 Meter betrug.

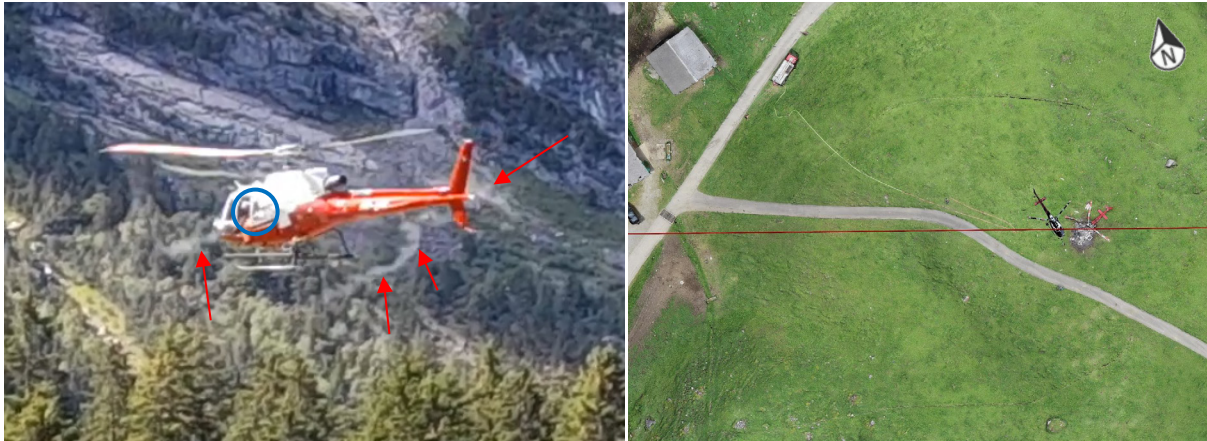
Der Helikopter flog den Endanflug aus nordöstlicher Richtung auf die vom Piloten gewählte Landestelle. Dabei öffnete der Flughelfer 1 die Schiebetüre, um bei der Landung Unterstützung zu bieten (vgl. Abbildungen 3 auf der Folgeseite).

Alles erschien dem Flughelfer 1 normal und er sah auch nirgends ein Kabel. Plötzlich nahm er aus der hinteren Struktur des Helikopters ein hochfrequentes Geräusch wahr und fühlte, wie der Helikopter abzusacken begann. Der Heckrotor der HB-ZMC kollidierte mit Kabeln und der Helikopter prallte, im Uhrzeigersinn um die Z-Achse drehend, aus einigen Metern zu Boden und fing sofort Feuer.

Abbildungen 3: Der Helikopter HB-ZMC im Endanflug auf die vom Piloten gewählte Landestelle (vgl. orange gestrichelter Bereich in Abbildung 2) mit dem Flughelfer 1 (blauer Kreis) zum Zeitpunkt der Kollision mit den beiden Kabeln (rote Pfeile entlang Rauchschwaden ähnlicher Strukturen) als Standbild aus einer Videoaufnahme eines Passanten (links) sowie der daraus rekonstruierte Kollisionsposition in der Draufsicht (rechts), Quelle Kantonspolizei Bern.
