Summarischer Bericht

Luftfahrzeug	AS 350 B3	HB-ZML
Halter	Robert Fuchs AG, Fuchs Helikopter, Friesischwandstrasse 1, 8834 Schindellegi	
Eigentümer	UBS Switzerland AG, Bahnhofstrasse 45, 8021 Zürich	
Pilot	Schweizer Staatsangehöriger, Jahrgang 1976	
Ausweis	Berufspilotenlizenz für Helikopter (<i>Commercial Pilot Licence Helicopter – CPL(H)</i>) nach der Europäischen Agentur für Flugsicherheit (<i>European Union Aviation Safety Agency – EASA</i>), ausgestellt durch das Bundesamt für Zivilluftfahrt (BAZL)	
Berechtigung	<i>External Cargo Sling (ECS) Level 2</i>	
Flugstunden	insgesamt	6599 h während der letzten 90 Tage 32:48 h
	auf dem Vorfallmuster	2783 h während der letzten 90 Tage 28:58 h
Ort	1 km nördlich von Pfäffikon (SZ)	
Koordinaten	701 708 / 229 761 (<i>Swiss Grid 1903</i>)	Höhe rund 500 m/M
Datum und Zeit	2. Juni 2020, 08:45 Uhr (LT ¹ = UTC ² + 2 h)	
Betriebsart	Gewerbsmässig	
Flugregeln	Sichtflugregeln (<i>Visual Flight Rules – VFR</i>)

Startort	Steinbruch-Areal, Unterdorf Pfäffikon (SZ)	
Zielort	Insel Ufenau	
Flugphase	Reiseflug	
Art des schweren Vorfalls	Teilverlust einer Ladung	
Personenschaden	Besatzungsmitglieder	Passagiere
Leicht verletzt	0	0
Nicht verletzt	4	0
		Drit

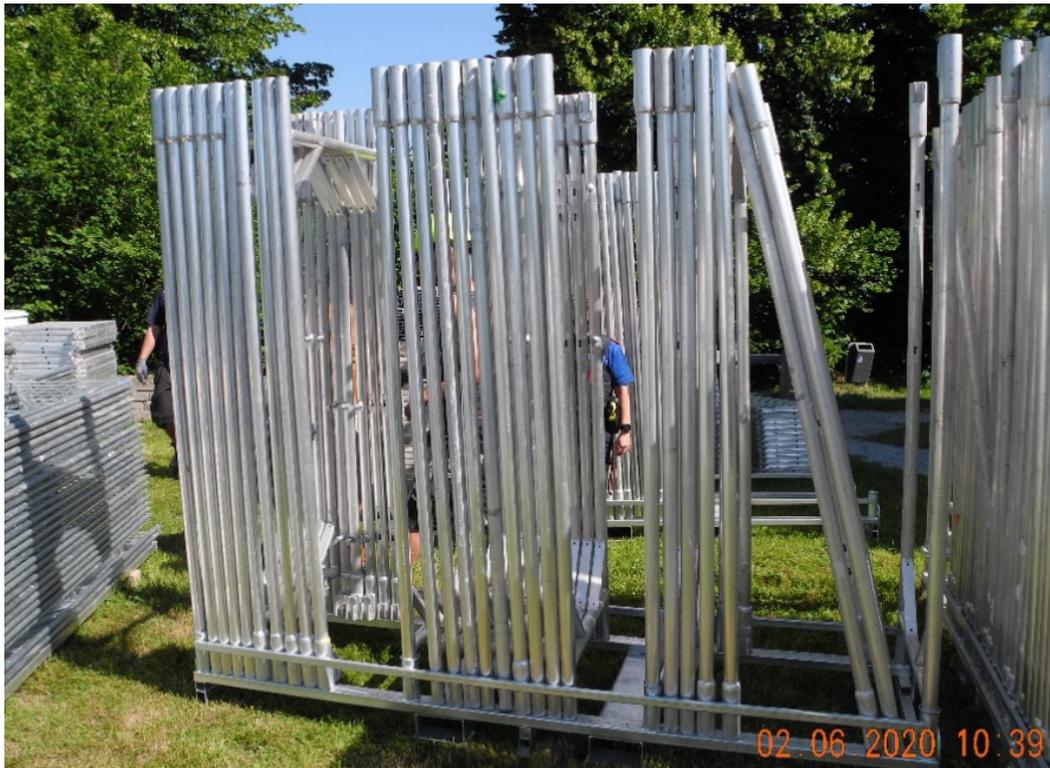
Wie der Pilot später angab, habe er die beiden Barenen im Lastenspiegel beobachtet und den teilweisen Verlust der Ladung festgestellt. Er flog zum Abladeort, wo die restliche Ladung von einem weiteren Flughelfer entgegengenommen wurde (vgl. Abbildung 2).

Abbildung 2: Barelle am Abladeort ohne Spanngurt nach dem Teilverlust der Gerüstelemente

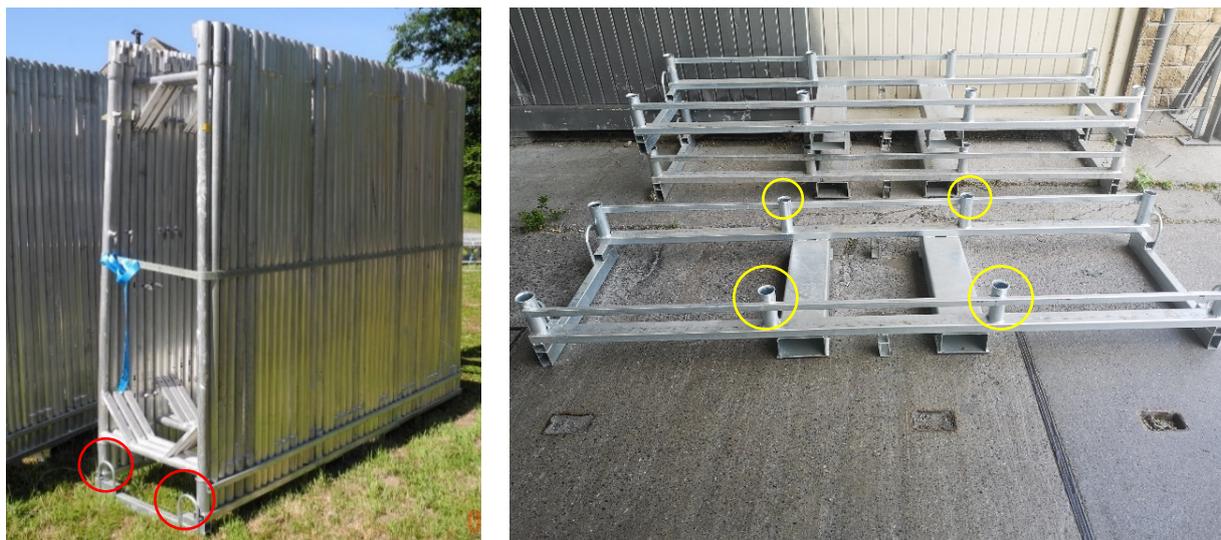
Die Gerüstbaufirma stellte für den Transport der Gerüstelemente Barenen aus verzinktem Stahl mit einem Gewicht von rund 63 kg zur Verfügung (vgl. Abbildungen 3). Diese Barenen dienen zur Lagerung der Gerüstelemente. Sie werden mittels Gabelstapler oder Kranzug gehoben und mit dem LKW transportiert. Eine mit insgesamt 45 Elementen bestückte Barelle ist etwa 2 m hoch und weist eine Länge von ungefähr 2.5 m sowie eine Breite von etwa 0.7 m auf. Die Gesamtmasse einer voll beladenen Barelle beläuft sich auf rund 450 kg.

Die angebrachte Sicherung mit Spanngurt in der Horizontalen war dergestalt, dass die Gerüstelemente nicht kraftschlüssig auf der Barelle gesichert waren. Somit waren nur vier Gerüstelemente in den Leerhülsen stabilisiert, während die restlichen Elemente lediglich lose im Barenenrahmen standen.

Abbildungen 3: Barelle mit vier Stahlösen als Anschlagpunkten (rote Kreise) und den 45 Gerüstelementen, die mit einem Spanngurt horizontal gesichert waren (links). Leere Barellen mit zusätzlichen Leerhülsen (gelbe Kreise) vor dem Beladen der Gerüstelemente (rechts).

Die von den Flughelfern gewählte Anschlagtechnik durch Anbringen von je einer Rundschlinge an den vier angeschweissten Stahlösen der Barelle (vgl. Abbildungen 3) war nachvollziehbar, jedoch nur in Verbindung mit einer entsprechenden Ladungssicherung zweckmässig. Die angebrachte Sicherung mit einem Spanngurt in der Horizontalen war ungenügend, da die Gerüstelemente nicht kraftschlüssig auf der Barelle gesichert waren. Damit stellte die Barelle als Einzellast bereits eine Gefahr beim Transport mit einem Helikopter dar.
