## Summarischer Bericht gemäss Art. 21 VFU

<b>Luftfahrzeug</b>	Eurocopter AS 350 B3	HB-ZNB		
<b>Halter</b>	Heli-Linth AG, Flugplatz, 8753 Mollis			
<b>Eigentümer</b>	Heli-Linth AG, Flugplatz, 8753 Mollis			
<b>Pilot</b>	Schweizer Bürger, Jahrgang 1949			
<b>Ausweis</b>	für Berufspiloten Helikopter ( <i>commercial pilot licence helicopter – CPL(H)</i> ) nach <i>joint aviation requirements (JAR)</i> , erstmals ausgestellt durch das Bundesamt für Zivilluftfahrt (BAZL) am 9. Dezember 1976			
<b>Flugstunden</b>	<b>insgesamt</b>	7957 h	<b>während der letzten 90 Tage</b>	39 h
	<b>auf dem Unfallmuster</b>	1050 h	<b>während der letzten 90 Tage</b>	39 h
<b>Ort</b>	Nähe Glarus, Gemeinde Glarus/GL			
<b>Koordinaten</b>	724 090 / 212 586	<b>Höhe</b>	ca. 1370 m/M	
<b>Datum und Zeit</b>	4. September 2013, ca. 11:05 Uhr (LT = UTC + 2 h) Alle Angaben in diesem Bericht in Lokalzeit			
<b>Betriebsart</b>	VFR, Gewerbsmässig			
<b>Flugphase</b>	Sinkflug			
<b>Art des schweren Vorfalles</b>	Kollision zwischen Gepäckraumtüre und einem Hauptrotorblatt

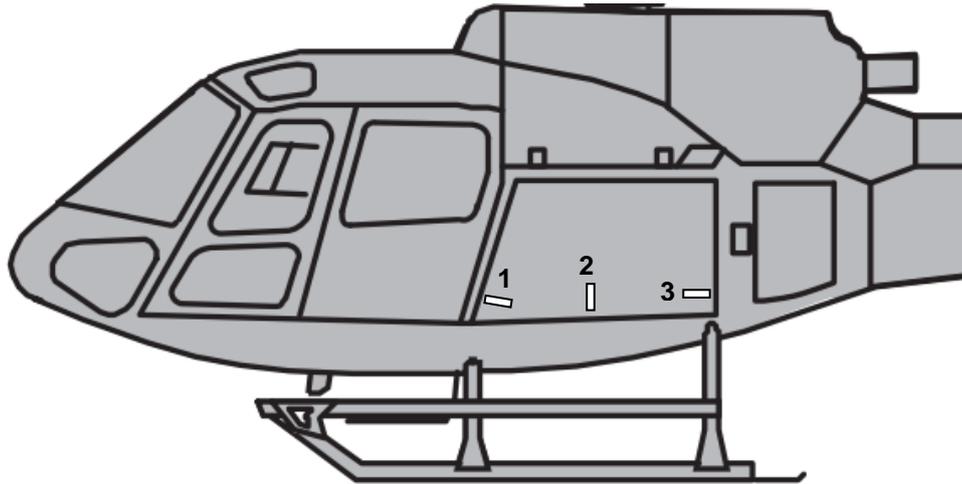
An der nach oben aufklappbaren Türe befanden sich an der unteren Seite drei Schnappverschlüsse, wobei der mittlere mittels Schlüssel abgeschlossen werden konnte. Dieser abschliessbare Verschluss war durch die Crew während dem Einsatz des Helikopters umständlichkeitshalber nie abgeschlossen worden, obwohl dieser Gepäckraum nur sehr selten gebraucht wurde.

**Abbildung 2:** Gepäckraumtüre: 1-3: Schnappverschlüsse, 2: abschliessbarer Schnappverschluss

Durch das Flugbetriebsunternehmen wurde der mittlere Schnappverschluss (Nr. 2 in Abbildung 2), welcher mittels Schlüssel abgeschlossen werden konnte, an der Position des vorderen Verschlusses montiert und umgekehrt. Dieser Verschluss wurde seither immer mittels des im Helikopter deponierten Schlüssels abgeschlossen. Einem unbeabsichtigten Öffnen des vorderen Schnappverschlusses während dem Hantieren an der Schiebetüre sowie durch am Helikopter anwesende Drittpersonen kann somit vorgebeugt werden.

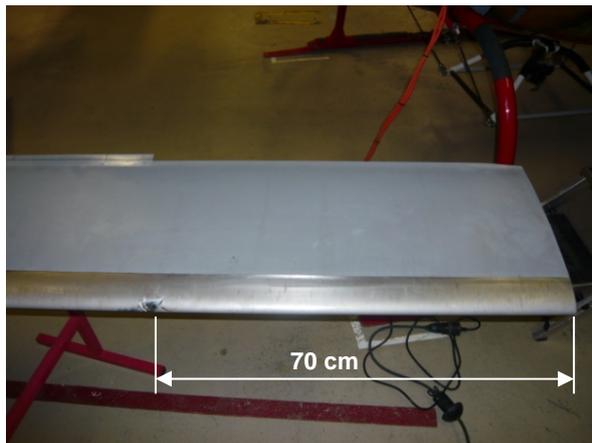
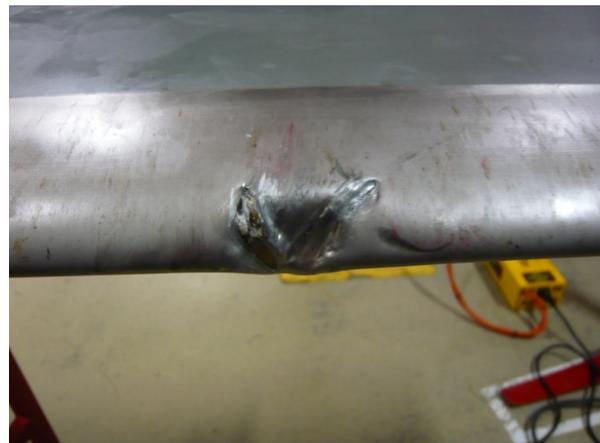
Nach der Landung konnte festgestellt werden, dass während dem Flug die linke Türe des Gepäckraumes (*cargo door*) vom Helikopter weggerissen wurde und mit einem Hauptrotorblatt kollidierte. Ebenso wurde eine dünnwandige Innenverkleidung durch den Luftstrom aus dem Gepäckraum gerissen.

**Abbildung 3:** Beschädigtes Hauptrotorblatt

- Die Beschädigung am Hauptrotorblatt entstand durch den mittleren Schnappverschluss der Türe (vgl. Abbildung 3).
- Die Deformationen des vorderen und hinteren helikopterseitigen Scharniers entstanden durch Überbeanspruchung (vgl. Abbildung 4).

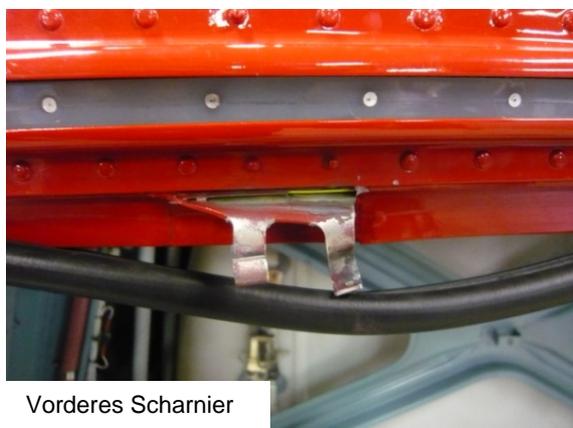
Vorderes Scharnier

**Abbildung 4:** Beschädigte Scharniere am Helikopter sowie fehlende Innenverkleidung

- Die Deformationen des vorderen türseitigen Scharniers entstanden ebenfalls durch Überbeanspruchung und stimmten mit denjenigen des helikopterseitigen Scharniers überein.

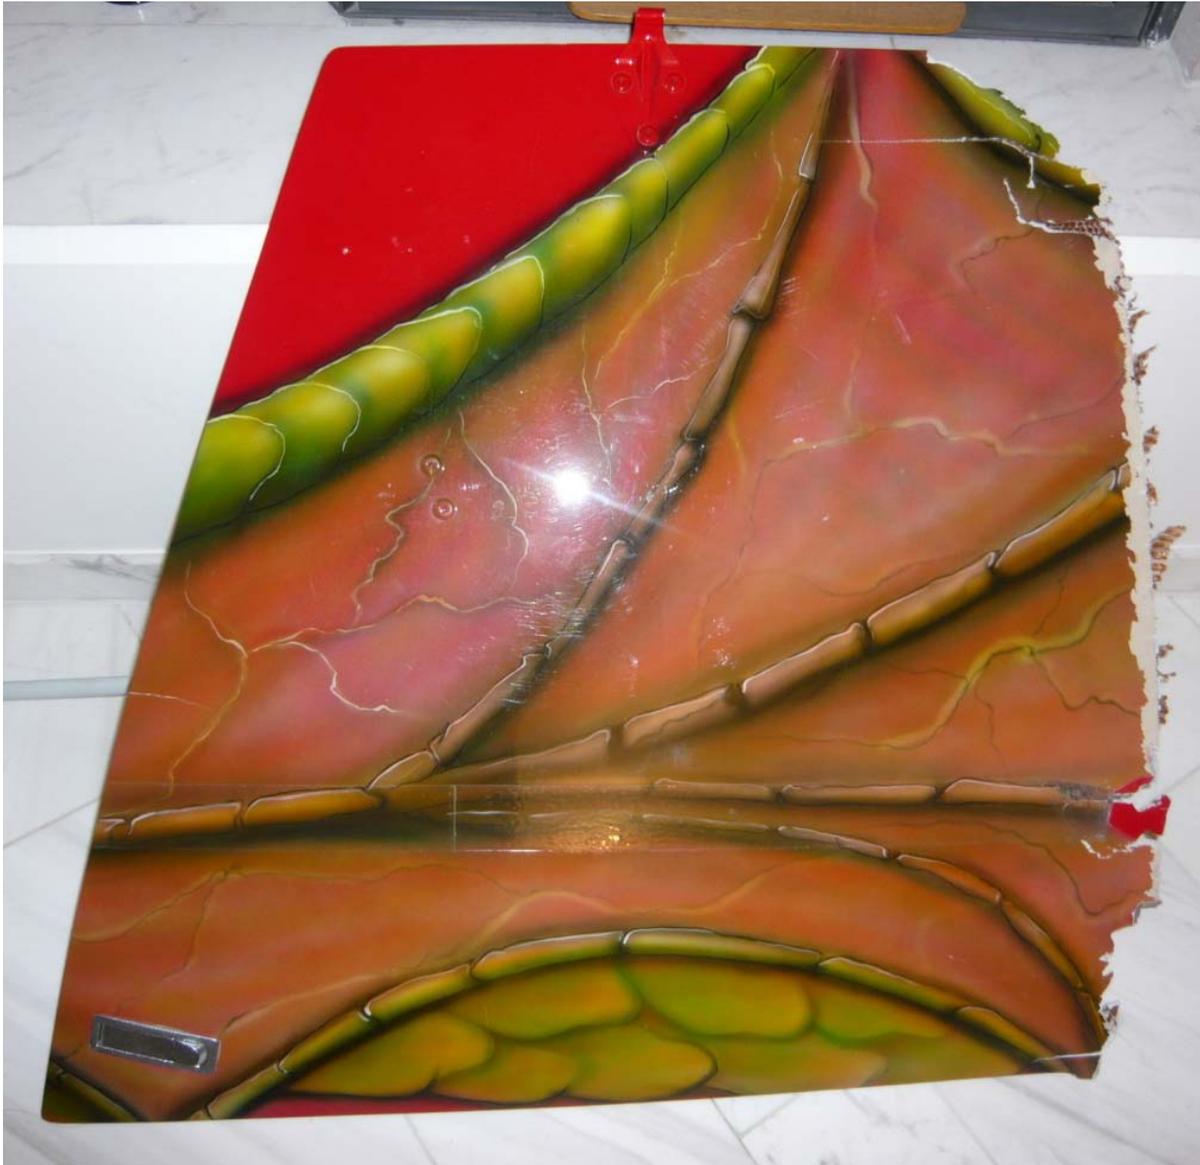
Durch Mitarbeiter der Firma Heli-Linth AG wurde das zum Teil unbegehbare Gelände nach der abgerissenen Gepäckraumtüre abgesucht. Dabei konnte die vordere Hälfte der Türe aufgefunden werden. Die zweite Türhälfte sowie die Innenverkleidung blieben unauffindbar.

**Abbildung 5:** Aufgefundene vordere Türhälfte

- Die Trennspuren an der Türe wiesen darauf hin, dass das Hauptrotorblatt die Türe von der Aussenseite her über die ganze Fläche entzwei teilte (vgl. Abbildung 5).

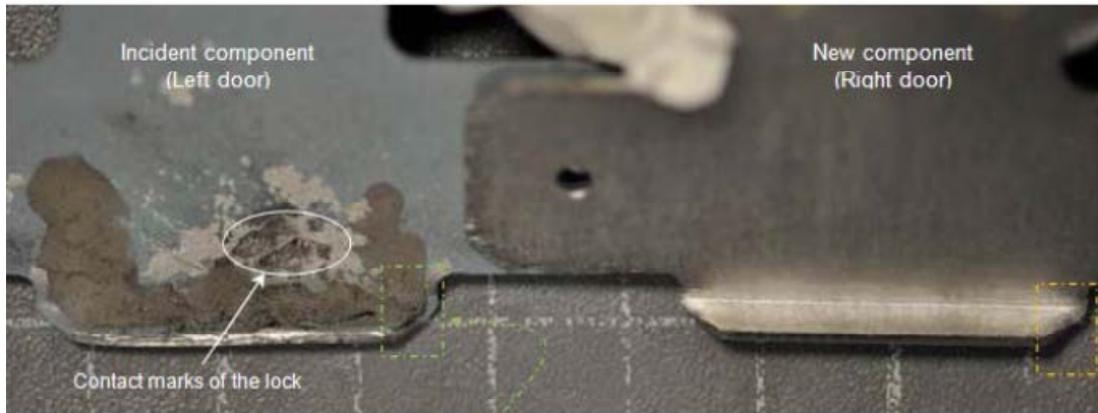
Internal view of the edge

- Der Schliesswinkel der helikopterseitigen Verschlusskomponente wies Deformationen und Spuren auf, welche möglicherweise auf ein jemals vorgängiges manuelles Richten der Kante hinweisen (vgl. Abbildung 6).

- Der Schliesswinkel war vollständig verformt und war nach dem Vorfall etwas nach aussen gebogen.

**Abbildung 6:** Schliesswinkel des vorderen Schlosses
