## Rapporto sommario

<b>Aeromobile</b>	AS 350 B3	HB-ZNZ		
<b>Esercente</b>	Tarmac Aviation SA, Via Aeroporto, 6982 Agno			
<b>Proprietario</b>	Tarmac Aviation SA, Via Aeroporto, 6982 Agno			
<b>Pilota</b>	Cittadino svizzero, annata 1976			
<b>Licenza</b>	Licenza di pilota commerciale per elicotteri ( <i>Commercial Pilot Licence Helicopter – CPL(H)</i> ) secondo l'Agenzia europea per la sicurezza aerea ( <i>European Aviation Safety Agency – EASA</i> ), rilasciata dall'Ufficio federale dell'aviazione civile (UFAC)			
<b>Ore di volo</b>	<b>totale</b>	14 400 h	<b>durante gli ultimi 90 giorni</b>	201 h
	<b>con il tipo accidentato</b>	11 000 h	<b>durante gli ultimi 90 giorni</b>	191 h
<b>Luogo</b>	Bissone, comune di Bissone (TI)			
<b>Coordinate</b>	718 463 / 089 754 ( <i>Swiss Grid 1903</i> )	<b>Altitudine</b>	300 m/M	
	N 45° 56' 57" / E 008° 57' 59" ( <i>WGS<sup>1</sup> 84</i> )			
<b>Data e ora</b>	12 marzo 2019 08:15 ora

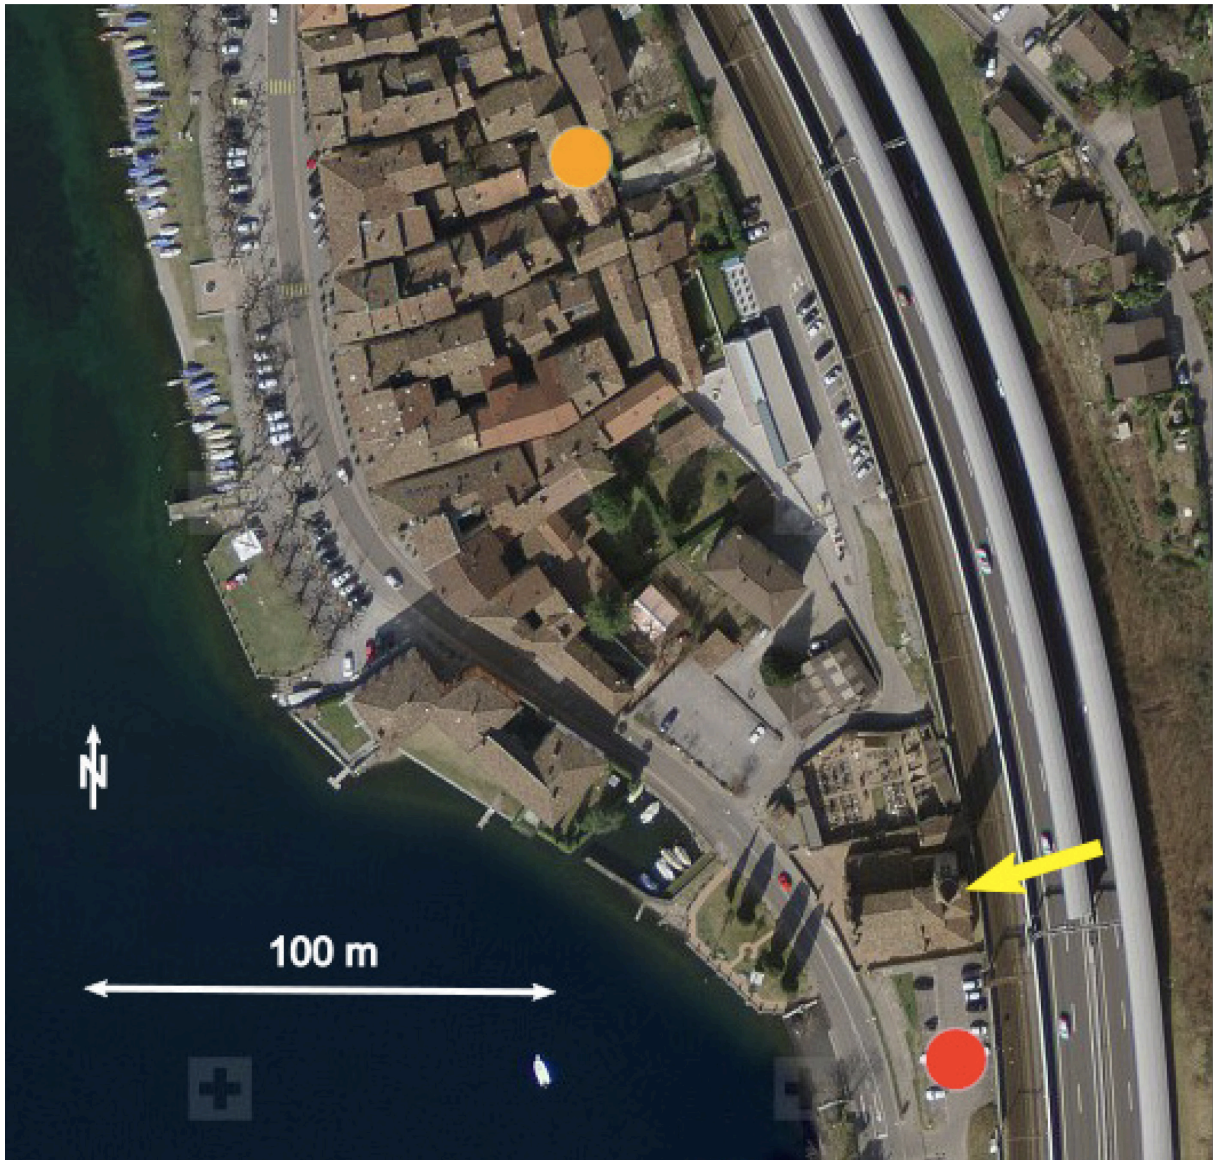
**Figura 1:** Punto di carico (cerchio rosso) e punto di scarico (cerchio arancione). Il campanile della chiesa di San Carpoforo di Bissone (freccia gialla). Fonte di fotografia aerea: Ufficio federale di topografia.

Dato che il materiale è stato scaricato nel centro di Bissone, è stato scelto come punto di carico il parcheggio comunale al margine meridionale di Bissone. Questa scelta ha permesso una breve distanza al punto di scarico senza dover attraversare più volte la vicina autostrada, la linea ferroviaria o la strada cantonale che costeggia il lago (vedi figure 1 e 4). Tuttavia, la chiesa con il suo campanile, situata vicino al punto di carico, rappresentava un ostacolo notevole lungo il percorso di volo.

Un'organizzazione inappropriata del lavoro, rispettivamente una scelta sfavorevole della posizione di carico, ha fatto sì che l'ordine doveva essere eseguito in un'area limitata dalle varie vie di comunicazione, che ha contribuito all'inconveniente grave.

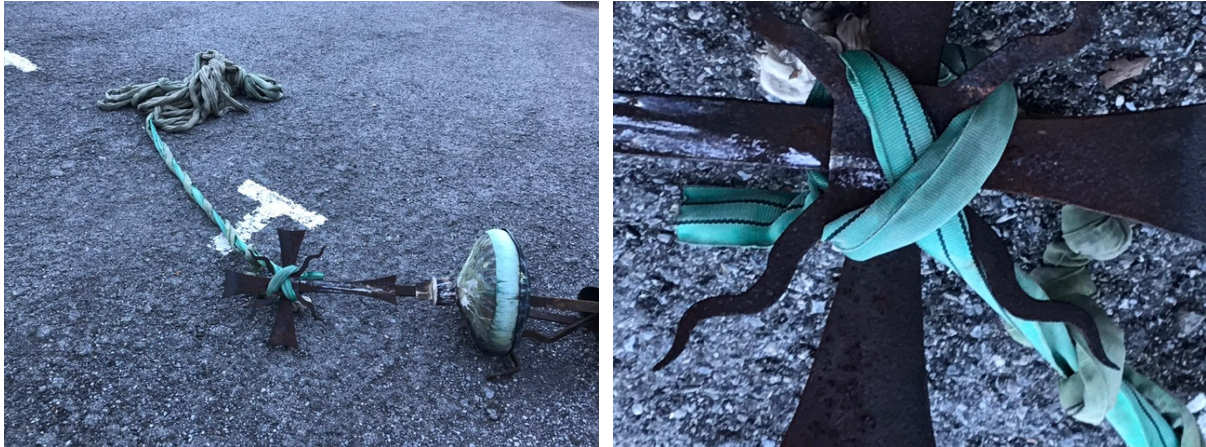
Dopo aver trasportato il secondo di cinque carichi totali, il pilota faceva rotta per il punto di carico presso il parcheggio comunale sito a lato della chiesa di San Carpoforo. Al gancio della longline erano attaccate delle cinghie per legare il carico. Nel sorvolare la chiesa a bassa velocità, circa 20-30 metri a ovest del campanile, una cinghia penzolante rimaneva accidentalmente impigliata alla croce posta alla sommità del campanile. Secondo il pilota, questo avveniva verosimilmente a causa del vento, il quale con forti raffiche spostava la longline fuori dall'asse dell'elicottero facendo impigliare la cinghia alla croce in modo sfortunato (vedi figura 2).

**Figura 2:** Cinghia impigliata alla croce una volta posta alla sommità del campanile.

L'inconveniente grave, in cui durante un volo di trasporto con l'elicottero le cinghie attaccate al gancio di carico della longline si sono impigliate nella croce di un campanile, è dovuto al fatto che durante il volo di ritorno al punto di carico al pilota è sfuggito il movimento pendolare della longline e delle cinghie trasversalmente alla direzione di volo, tanto che si sono avvicinati troppo alla croce del campanile. Anche questa situazione è passata inosservata all'assistente di volo al punto di carico.

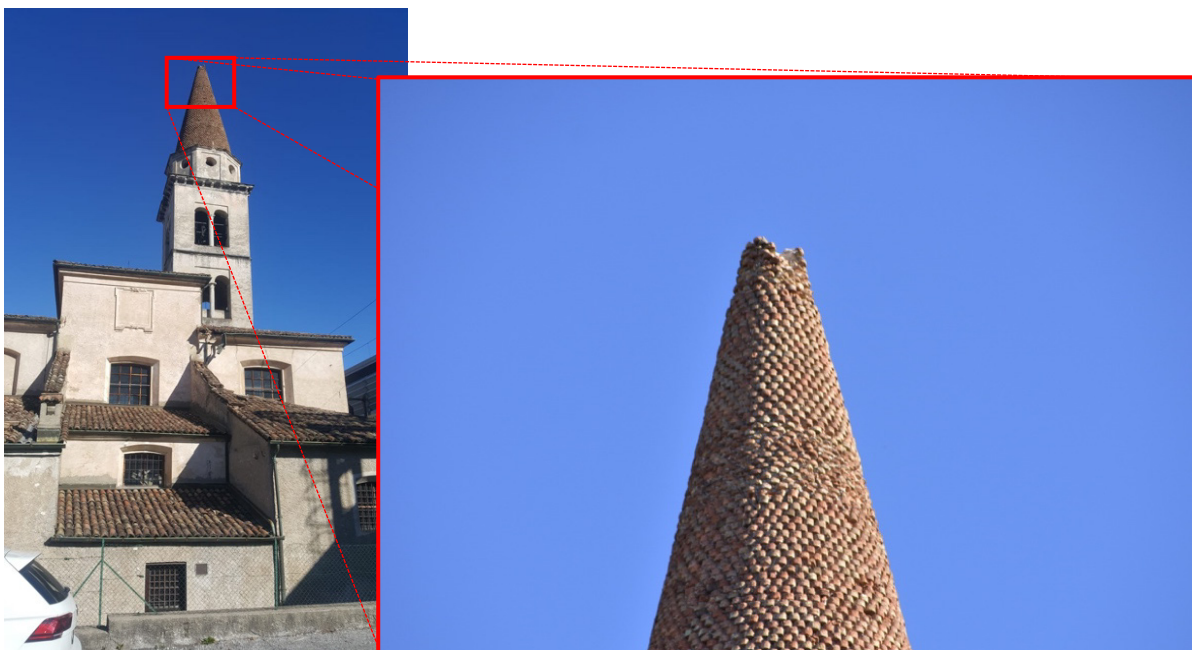
Il pilota accorgendosi della resistenza anomala si fermava in volo stazionario, tuttavia la croce si staccava dal campanile causando la caduta da essa di un masso posto immediatamente sotto. Il sasso cadeva dal colmo del campanile e rotolava sul tetto della chiesa danneggiandolo. L'assistente di volo al punto di carico era impegnato in questo periodo con la preparazione di ulteriori carichi insieme ad un operaio, quando improvvisamente si sono accorti dell'inconveniente a causa di un forte boato, cioè quando la croce è stata strappata dal campanile. L'assistente di volo ha dichiarato che a suo avviso era stato difficile prevedere la situazione e che tutto era andato molto rapidamente.

**Figura 3:** Il campanile dopo l'inconveniente con la croce staccata.

Con l'impigliamento della cinghia alla croce del campanile la longline dell'elicottero è stata trattenuta da un oggetto fisso a terra, con conseguente trazione sulla linea e la frenata dell'elicottero. Questa era una situazione potenzialmente pericolosa. A causa del fatto che la velocità dell'elicottero era bassa e che la croce del campanile si è staccata da esso, l'influenza sulla dinamica di volo dell'elicottero non era troppo forte, in modo che il pilota ha potuto mantenere il controllo senza danni per elicottero. La pietra che è caduta dal campanile e che ha danneggiato il tetto della chiesa, dimostra la potenziale minaccia a terzi.

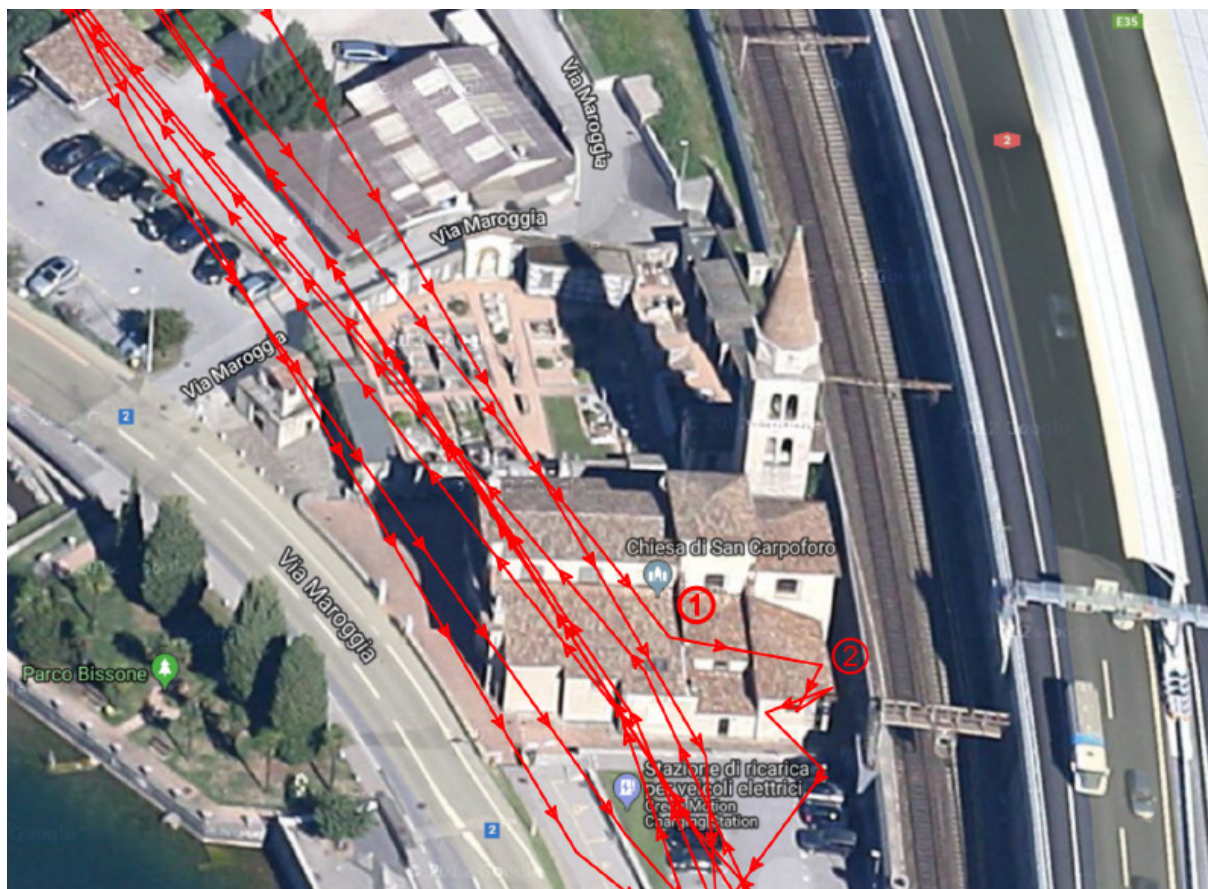
Sono stati valutati i dati GPS<sup>2</sup> della registrazione della traiettoria di volo dell'elicottero. Essi mostrano che per tutte le rotazioni è stato scelto un percorso di volo ad ovest del campanile della chiesa (vedi figura 4).

**Figura 4:** Registrazione del percorso di volo dell'HB-ZNZ (rosso), visualizzato in Google Earth. Il punto ① segna la posizione approssimativa dove la cinghia si è impigliata nella croce del campanile, il punto ② segna la manovra per posizionare la croce accanto alla chiesa.

Le registrazioni della traiettoria di volo mostrano che il pilota ha sempre volato ad ovest del campanile, anche se, a causa della strada cantonale lungo il lago, lo spazio a sua disposizione per deviare ancora più verso ovest era limitato (vedi figura 4). Anche nel volo di ritorno al punto di carico con le cinghie al gancio di carico della longline, il pilota ha volato chiaramente ad ovest del campanile. Il volo dell'inconveniente grave, in cui la cinghia si è impigliata alla croce del campanile, è stato quello più a est dei voli vuoti fino a quel momento effettuati. Ciò dimostra che la longline e le cinghie erano essenzialmente deviati verso est attraverso la traiettoria di volo dell'elicottero. Questo potrebbe essere accaduto a causa di un movimento pendolare a seguito della dinamica del volo o anche a causa di raffiche di vento. Le indagini meteorologiche mostrano che erano presenti raffiche di vento.
