Schlussbericht Nr. 2397 der Schweizerischen Sicherheitsuntersuchungsstelle SUST

über den Unfall des Helikopters
Robinson R22 Beta II, HB-ZOF,

vom 12. November 2022

Vorder Alp, Gemeinde Maienfeld (GR)

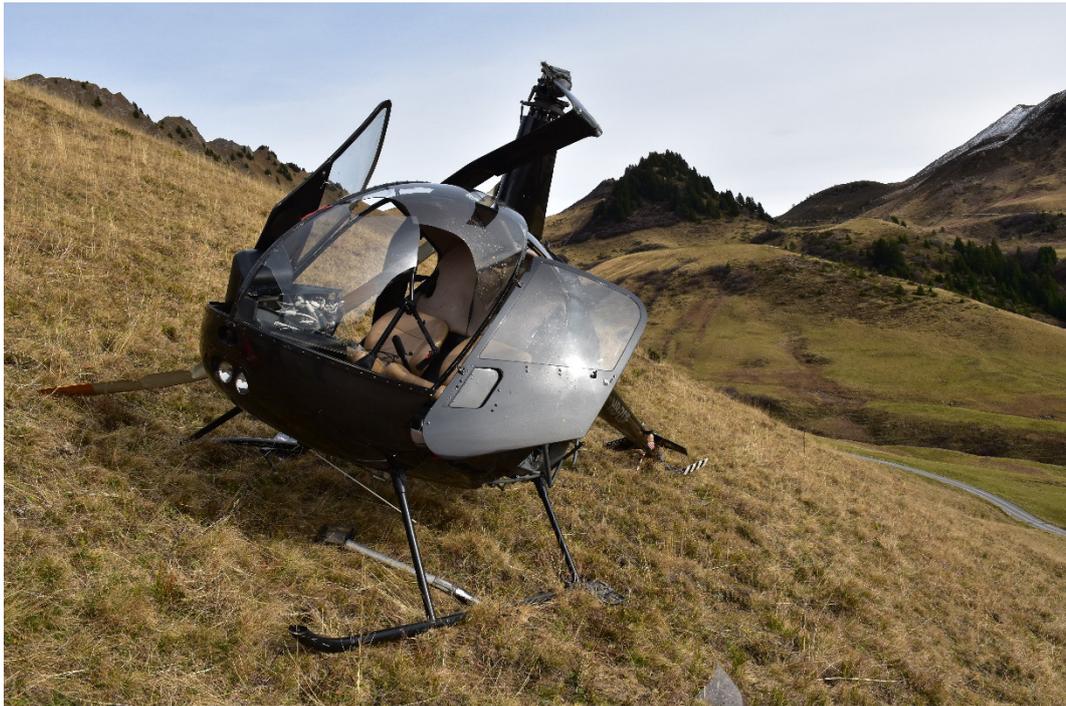
Die Kufen touchierten anschliessend mehrmals das Gelände, bevor sie sich im Boden eingruben und sich der Helikopter nach vorne überschlug, wobei die Hauptrotorblätter in das Erdreich einschlugen. Nach mindestens einem Überschlag kam der Helikopter im Steilhang wieder auf den Kufen stehend zum Stillstand, stabilisiert durch den Heckausleger (vgl. Abbildung 3).

Abbildung 3: Endlage der HB-ZOF im steil abfallenden Gelände; Aufnahme vom Unfalltag in nordnordöstlicher Blickrichtung.

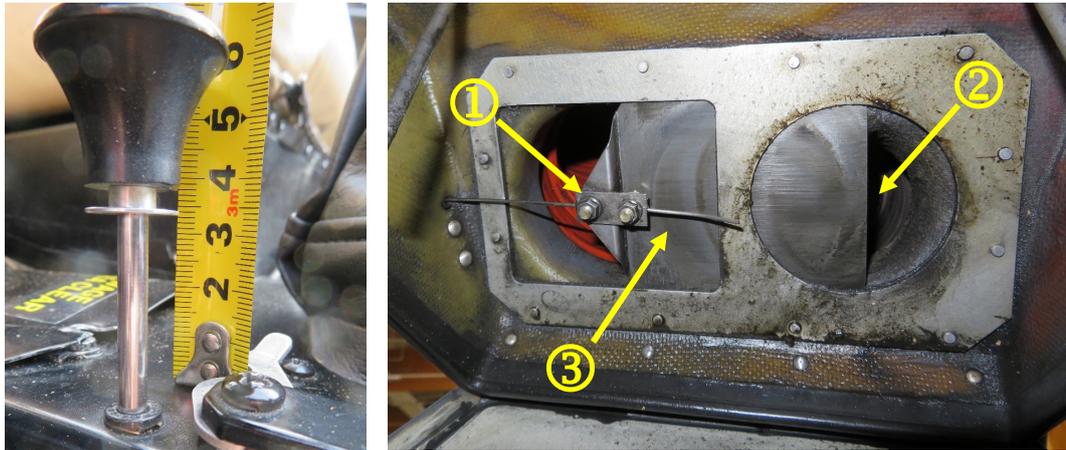
Auf der Unfallstelle war im Cockpit der Bedienhebel für die Vergaservorwärmung ungefähr halb gezogen (vgl. Abbildungen 7, linkes Bild). Die daraus resultierende Schieberposition im Luftfiltergehäuse ist in Abbildungen 7 (vgl. ❶ im rechten Bild) ersichtlich.

Abbildungen 7: Links: Hebel-Position der Vergaservorwärmung im Cockpit, wie sie auf der Unfallstelle vorgefunden wurde. Rechts: Luftfiltergehäuse mit Kaltluft- (❶) und Warmlufteinlass (❷) sowie der Schieber und Kabelzug der Vergaservorwärmung (❸) zeigt die Position des Schiebers bei der Hebel-Position der Vergaservorwärmung gemäss der linken Abbildung.

Es erscheint wahrscheinlich, dass sich der nach dem Unfall in ungefähr halb gezogener Stellung vorgefundene Bedienhebel der Vergaservorwärmung (vgl. Abbildungen 7, links) bereits während des Starts und Abflugs in dieser Position befunden hatte und nicht erst durch das Unfallgeschehen in diese Position gekommen war. Grundsätzlich reduziert eine auch nur teilweise gezogene Vergaservorwärmung die Leistung des Motors aufgrund der wärmeren und daher weniger dichten Luft im Vergaser und führt entsprechend zu einer reduzierten Schwebeflugleistung (vgl. Abbildung 5).

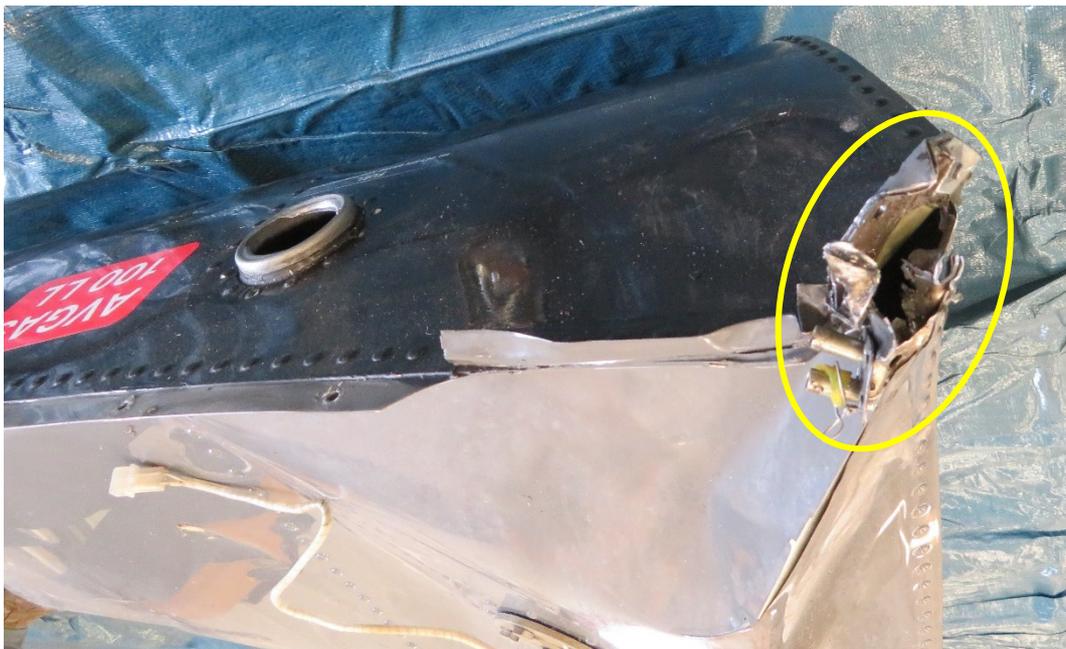
In den beiden Treibstofftanks waren insgesamt noch 51 Liter Treibstoff enthalten. Der Zusatztank blieb durch den Unfall bis auf kleinere Dellen unbeschädigt. Der Haupttank hingegen war teils stark deformiert und im hinteren Tankbereich beinahe, im oberen Eckbereich gänzlich aufgerissen (vgl. Abbildung 8).

Abbildung 8: Ausgebauter Haupttreibstofftank mit aufgerissenem Eckbereich (gelb eingekreist).

Aus dem durch das Unfallgeschehen beschädigten Haupttreibstofftank wäre ein Ausfliessen des Treibstoffes grundsätzlich möglich gewesen, wäre der Helikopter in seiner Endlage nicht zufällig auf den Kufen gestanden. Ein anschliessender Brand wäre nicht auszuschliessen gewesen. Das Ersetzen der ursprünglichen, konventionellen Tanks durch Blasketreibstofftanks (*bladder fuel tanks*), das gemäss Empfehlung im *Service Bulletin* schon lange fällig gewesen wäre, hätte ein solches Szenario mit grosser Wahrscheinlichkeit verhindert.
