# Zwischenbericht der Schweizerischen Sicherheitsuntersuchungsstelle SUST

über den schweren Vorfall des Helikopters  
Guimbal Cabri G2, HB-ZPU,

vom 26. Juni 2021

Bola, Lostallo (GR)

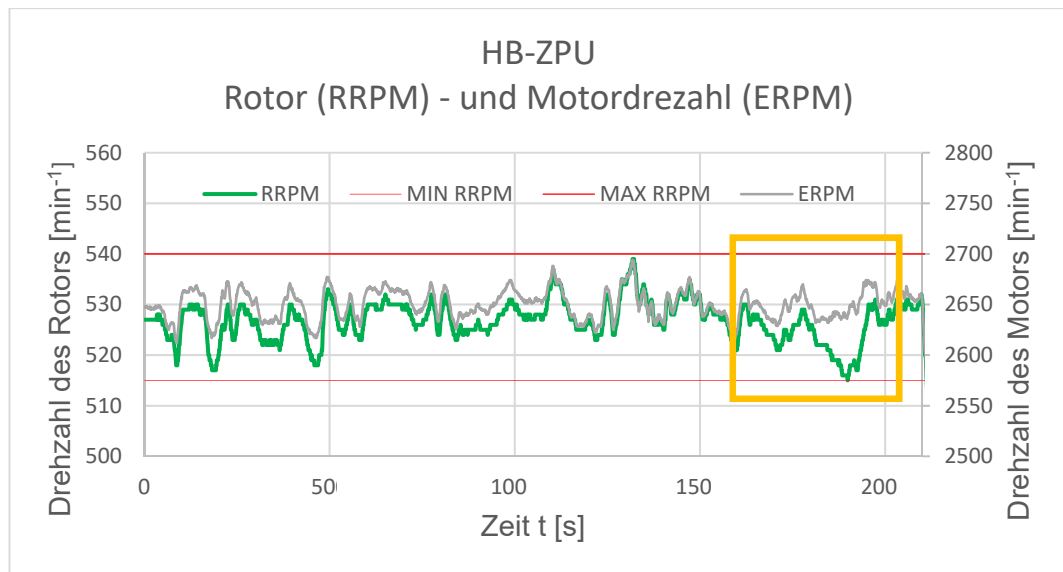
Als sich der Helikopter auf einer Höhe von rund 2500 ft über dem mittleren Meeresspiegel (*Above Mean Sea Level* – AMSL) oberhalb Lostallo im Reiseflug befand, flackerte die Warnlampe der Kupplung zwischen Antrieb und Hauptrotorge triebe (*clutch light*) auf. Nach ungefähr weiteren 10 Sekunden, in denen der Fluglehrer auch Bewegungen des Helikopters um die Hochachse und eine Reduktion der Drehzahl des Hauptrotors bzw. einen sogenannten *needle-split*<sup>2</sup> wahrnahm, leuchtete die *clutch light* konstant. Der Fluglehrer leitete daraufhin eine Autorotation auf ein geeignetes Feld ein. Beim Abflachen und Abfangen mit Motorleistung (*flare with power-recovery*) stellte der Fluglehrer erneut einen *needle-split* fest, dabei sank die Drehzahl des Hauptrotors bis an die untere Grenze des zulässigen Bereichs für den Betrieb mit Leistungsbezug vom Motor (vgl. Abbildung 1).

**Abbildung 1:** Graphische Darstellung der Drehzahl des Rotors (*Rotor Revolution per Minute* – RRPM) und des Motors (*Engine Revolution per Minute* – ERPM) vor und während des schweren Vorfalls. Die Entkoppelung der Drehzahl (*needle-split*) ist insbesondere ab  $t = 160$  s sichtbar, als diese auch von der Besatzung wahrgenommen wurde (oranges Rechteck).

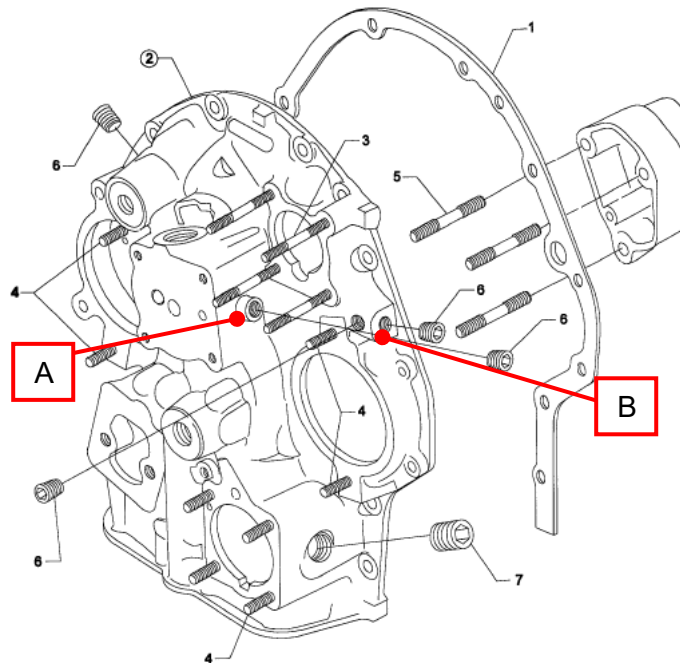
**Abbildung 3:** *Accessory housing:* (A) entspricht der Abnahmestelle für die Messung des Öldrucks, (B) dem Einbauort des *restrictor* und zugleich der Abnahmestelle für den Ölfluss zum *clutch system* (Quelle: *Illustrated Parts Catalog – Lycoming Engines*)

Die Leitungen zur Messung des Öldrucks im Motor sowie zur Ölzufuhr zum *clutch system* waren an zwei verschiedenen Abnahmestellen am Motor angebracht. Die Abnahmestelle zur Druckmessung befand sich dabei vor der Verengung im Ölkanal. Der Wert dieser Druckmessung wurde auf dem EPM entsprechend im Normalbereich angezeigt.

Die Abnahmestelle für die Zuleitung zum *clutch system* befand sich nach der Verengung im Ölkanal, bei der Stelle wo das Öl in den Schmierkreislauf des Motors fliesst, woraus ein um rund 2 bar geringerer Öldruck resultierte. Dieser zu geringe Druck am Eingang des *clutch system* wurde nicht gemessen resp. nicht auf dem EPM dargestellt und konnte deshalb von der Besatzung nicht erkannt werden.

Der Hersteller des Helikopters hat das Sicherheitsdefizit im Rahmen der Untersuchung erkannt und am 20.08.2021 das *Service Bulletin* Nr. 21-014 A «*Engine Oil Pressure Sensor Pick-up Point Change*» erlassen, welches einen Umbau der Abnahmestellen für die Messung des Öldrucks vorsieht. Mit dieser Änderung entspricht der auf dem EPM angezeigte Öldruck demjenigen bei der Abnahmestelle für die Zuleitung zum *clutch system*.

Der Hersteller Hélicoptères Guimbal hat am 20. August 2021 das *Service Bulletin* Nr. 21-014 A publiziert, das einen Umbau der Abnahmestellen für die Messung des Öldrucks vorsieht.

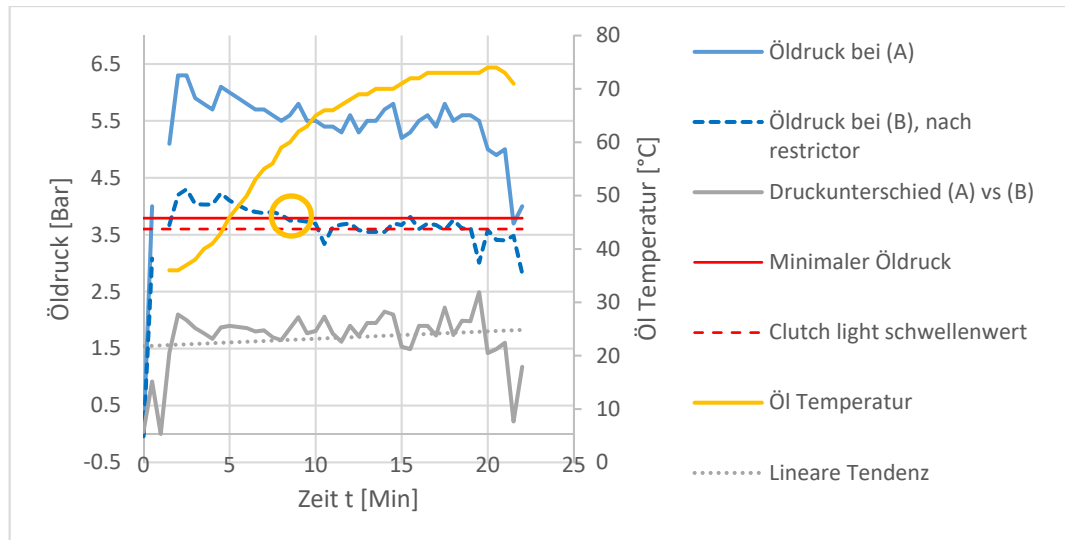
- Die Einstellungen und gemessenen Werte der Sensorik (Öldruckanzeige, Öl-  
druckschalter, Öldruckschalter des *clutch light*) entsprachen den Spezifikatio-  
nen;
- Der *restrictor* wurde ausgebaut und überprüft. Der Nenndurchmesser von  
1 mm sowie der freie Durchfluss wurden überprüft, beide entsprachen den  
Spezifikationen;
- Zwischen der Abnahmestelle (A) und (B) wurde von der SUST mit einem zu-  
sätzlichen Manometer eine Druckdifferenz von rund 2 bar gemessen (vgl. Ab-  
bildung 4). Der Öldruck bei der Abnahmestelle (A) wird auf dem EPM ange-  
zeigt. Die Messung bei der Abnahmestelle (B) erfolgte nach dem *restrictor* (vgl.  
Abbildung 3)

**Abbildung 4:** Verlauf des Öldrucks an den beiden Abnahmestellen (A) und (B) während eines Standlaufs. Es ist erkennbar, dass rund ab Minute 8 (oranger Kreis) des Versuchs der Öldruck an der Abnahmestelle für das *clutch system* leicht unter den minimal zulässigen Betriebsdruck von 3.8 bar im Dauerbetrieb fällt. Ebenfalls ist auffällig, dass der Druckunterschied tendenziell mit einer höheren Öl-Temperatur zunimmt.

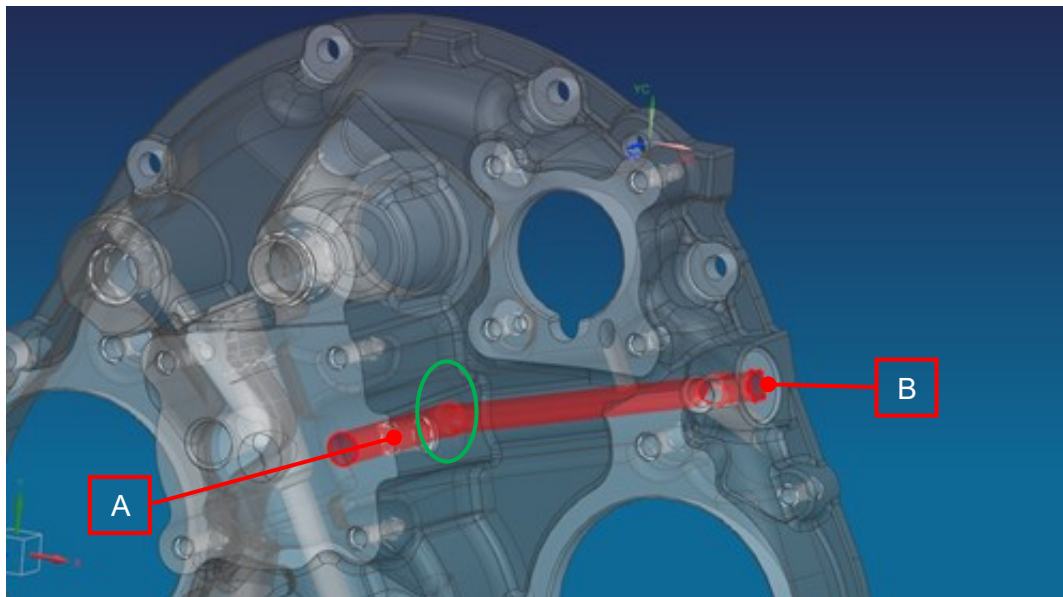
Der Motorenhersteller teilte dem Hersteller des Helikopters mit, dass der Ölkanal zwischen den beiden Abnahmestellen (A) und (B) auf freien Durchfluss resp. auf Fremdkörper (*Foreign Object Damage* – FOD) überprüft werden sollte, insbesondere bei der Stelle, an welcher der Kanal eine nahezu rechtwinklige Umlenkung vorweist (vgl. Abbildung 5).

**Abbildung 5:** Dreidimensionale Darstellung der Ölleitung die im *accessory housing* vorzufinden ist. Der grüne Kreis zeigt den Bereich, den es zu untersuchen galt. (A) und (B) sind die beiden bekannte Abnahmestellen. Bei (B) ist der *restrictor* eingebaut. (Quelle: Hélicoptères Guimbal, Lycoming Engines)

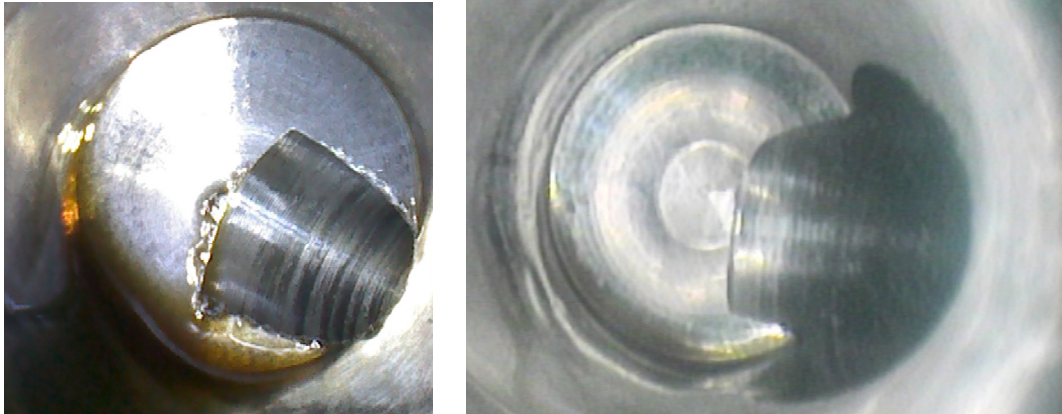
Eine endoskopische Untersuchung des Bereichs ergab, dass die Achsen der Bohrungen nicht aufeinandertrafen und es dadurch zu einem verminderten Querschnitt der Durchflussstelle kam. Zusätzlich konnten Bearbeitungsspäne und nicht entgratete Kanten festgestellt werden (vgl. Abbildung 6, linkes Bild).

Zum Vergleich wurde eine endoskopische Untersuchung an einem weiteren Motor mit Baujahr 2017 durchgeführt, der keine Auffälligkeiten im Betrieb gezeigt hatte (vgl. Abbildung 6, rechtes Bild).

**Abbildung 6:** Bohrungen für die Zuleitung des Motorenöls (vgl. Abbildung 5, grün eingekreister Bereich). Das linke Bild entstand bei der endoskopischen Untersuchung des Motors der HB-ZPU. Das rechte Bild zeigt den gleichen Bereich bei einem anderen Cabri G2, der keine Auffälligkeiten im Betrieb aufwies.

Bei der endoskopischen Untersuchung dieses Bereichs wurde eine Verengung des Kanals festgestellt. Zusätzlich wurden Späne und nicht-entgratete Bohrlöcher beobachtet. Ob Späne im Verlauf des bisherigen Betriebs abgerissen wurden und in den Ölkreislauf gelangten, kann nicht beurteilt werden. Die SUST schätzt den Querschnitt der vorhandenen Öffnung im vorliegenden Fall auf rund 25 % bis 30 % der vollen Querschnittsfläche dieser Leitung. Im vorliegenden Fall führte die Verengung zu einer Reduktion des Drucks zwischen den beiden Enden des Kanals, gemessen nach dem *restrictor*, von insgesamt rund 2 bar. Das hatte zur Folge, dass der Druck eingangs zum Schmierkreislauf des Motors sowie bei der Abnahmestelle für das *clutch system* nach einer gewissen Zeit unter die Schwelle für den normalen Betrieb von 3.8 bar fiel, dies aufgrund der Tatsache, dass die Viskosität beim Zunehmen der Temperatur, abnimmt. Zeitweise unterschritt der Druck 3.6 bar, was dem Schwellenwert für den Betrieb des *clutch system* entspricht.

Die Agentur der Europäischen Union für Flugsicherheit (*European Union Aviation Safety Agency – EASA*) sollte durch geeignete Massnahmen sicherstellen, dass bei allen Betreibern von Motoren der O-360 Familie des Herstellers Lycoming Engines die von möglichen Fertigungsmängeln herrührende Verengung des Ölkanals im *accessory housing* identifiziert und behoben wird.

von Motoren der O-360 Familie des Herstellers Lycoming Engines die von möglichen Fertigungsmängeln herrührende Verengung des Ölkanals im *accessory housing* identifiziert und behoben wird.

Die Amerikanische Behörde für die Zivilluftfahrt (*Federal Aviation Administration - FAA*) sollte durch geeignete Massnahmen sicherstellen, dass der Hersteller Lycoming Engines geeignete Massnahmen trifft, um die erkannten Fertigungsmängel zu beheben.
