Rapporto intermedio del Servizio d'inchiesta svizzero sulla sicurezza SISI

sull'inconveniente grave
occorso all'elicottero
Guimbal Cabri G2, HB-ZPU,
in data 26 giugno 2021
a Bola, Lostallo (GR)

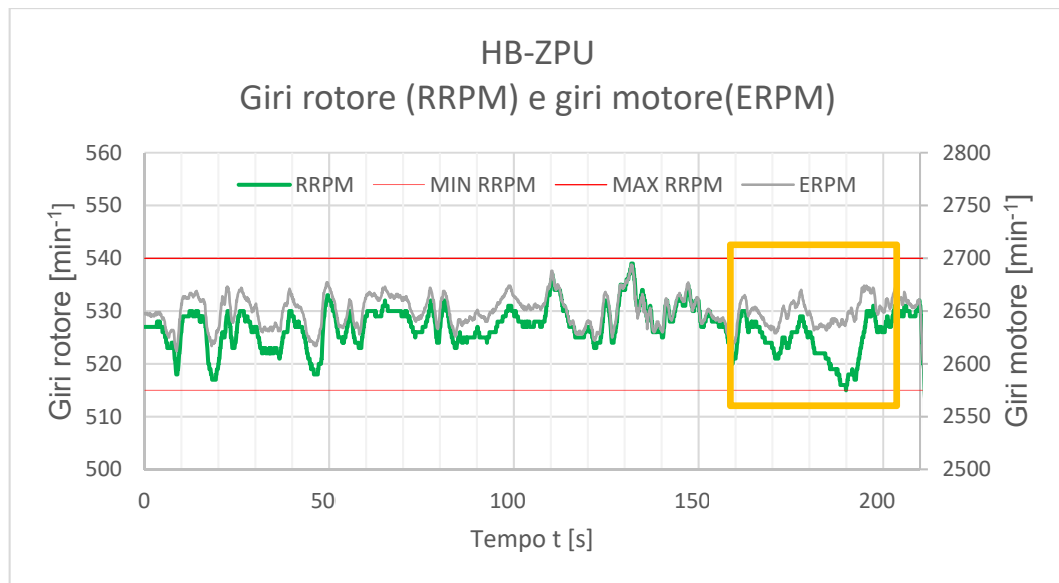
Mentre l'elicottero si trovava in volo di crociera sopra Lostallo, a un'altitudine di circa 2500 ft sul livello medio del mare (*Above Mean Sea Level – AMSL*), la spia dell'accoppiamento tra propulsore e trasmissione del rotore principale (*clutch light*) iniziò a lampeggiare. Una decina di secondi più tardi, durante i quali l'istruttore notò pure alcuni movimenti attorno all'asse d'imbardata e una diminuzione dei giri del rotore principale, ossia un cosiddetto *needle-split*², la *clutch light* si accese in modo continuo. L'istruttore di volo impostò allora un'autorotazione su un terreno appropriato. Durante la richiamata e l'arrotondamento con potenza-motore (*flare with power-recovery*), l'istruttore notò nuovamente un *needle-split*, seguito da un calo dei giri del rotore principale fino ai limiti inferiori dell'intervallo consentito per l'utilizzo della potenza-motore (cfr. figura 1).

Figura 1: Rappresentazione grafica dei giri del rotore (*Rotor Revolution per Minute – RRPM*) e dei giri del motore (*Engine Revolution per Minute – ERPM*) prima e durante l'inconveniente grave. Il disaccoppiamento del numero di giri (*needle-split*) è particolarmente visibile dopo 160 s, quando è stato notato anche dall'equipaggio (rettangolo arancione).

A causa dell'insufficienza di giri e della conseguente impossibilità di disporre della piena potenza-motore, il pilota non fu più in grado di proseguire il volo. La presa di contatto con il suolo avvenne senza alcun problema.

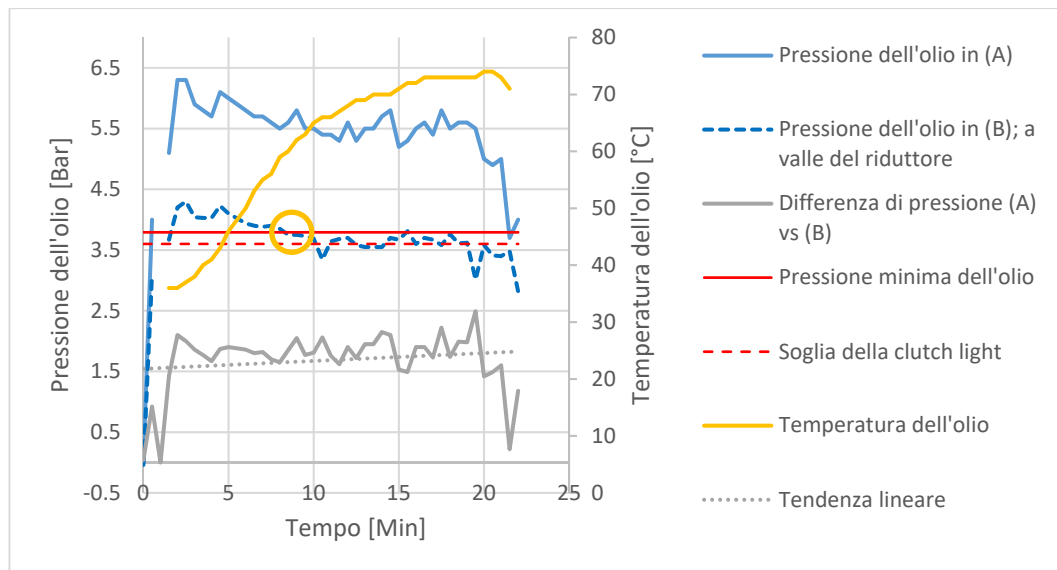
Figura 4: Variazione della pressione dell'olio nelle due prese (A) e (B) durante una prova di funzionamento del motore. A partire dal minuto 8 (cerchio arancione) della prova, la pressione dell'olio presso la presa per il clutch system viene a trovarsi leggermente al di sotto della soglia per l'operazione continua di 3.8 bar. È altresì evidente che la differenza di pressione tende ad aumentare con l'aumentare della temperatura dell'olio.

La presa di flusso verso il *clutch system* era invece situata dopo il restringimento di sezione del condotto dell'olio, nei pressi del punto in cui l'olio scorre verso il circuito di lubrificazione, e in cui la pressione dell'olio risultava ridotta di circa 2 bar. L'insufficiente pressione all'entrata del *clutch system* non veniva misurata, e quindi non veniva indicata sull'EPM, per cui non ha potuto essere individuata dall'equipaggio.

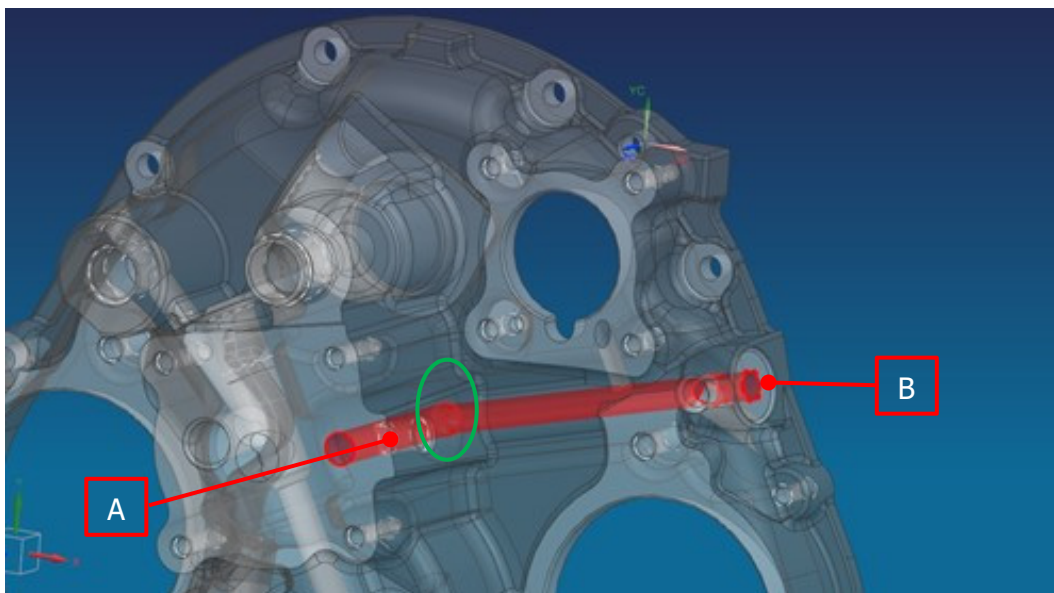
Il produttore del motore ha informato il fabbricante dell'elicottero della necessità di controllare la libertà di flusso e l'assenza di corpi estranei (*Foreign Object Damage – FOD*) nel condotto dell'olio tra le due prese di pressione (A) e (B) e, in modo particolare, nel punto dove il condotto subisce un cambio di direzione quasi perpendicolare (cfr. figura 5).

Figura 5: Rappresentazione tridimensionale del condotto dell'olio nell'*accessory housing*. Il cerchio verde indica l'area da esaminare. (A) e (B) sono le due prese di pressione in questione. Il *restrictor* è installato al punto (B). (Fonte: Hélicoptères Guimbal, Lycoming Engines).

L'esame endoscopico dell'area ha evidenziato che gli assi dei fori non si incontravano, causando in tal modo una riduzione della sezione di flusso in quel punto.

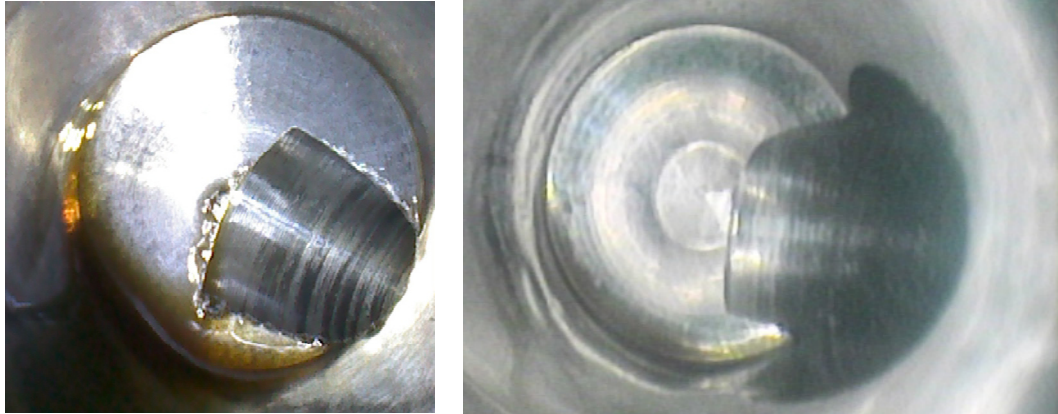
Sono inoltre stati rilevati dei trucioli di lavorazione e individuati bordi non smussati (cfr. figura 6, immagine di sinistra).

A titolo di confronto, è stato effettuato un esame endoscopico su un altro motore, costruito nel 2017, che non ha evidenziato alcuna anomalia (cfr. figura 6, immagine di destra).

Figura 6: Fori per il condotto dell'olio del motore (cfr. figura 5, area evidenziata da un cerchio verde). L'immagine a sinistra è stata realizzata durante l'esame endoscopico del motore dell'HB-ZPU. L'immagine a destra mostra la medesima area, in un altro Cabri G2, che non mostrava alcuna anomalia operativa.

L'esame endoscopico di quest'area ha evidenziato un restringimento del condotto. Sono inoltre stati rilevati dei trucioli di lavorazione e delle sbavature non smussate sui bordi dei fori. Non è possibile stabilire se i trucioli sono entrati nel circuito dell'olio durante l'attività che ha preceduto l'inconveniente. Il SISI stima che la sezione in causa sia ridotta circa dal 25% al 30% della sezione totale di questo condotto. Nel caso in esame, il restringimento ha determinato una diminuzione di pressione, misurata dopo il *restrictor*, di circa 2 bar tra le due estremità del condotto. Di conseguenza, dopo un certo periodo di tempo, la pressione, all'entrata del sistema di lubrificazione del motore e presso la presa del *clutch system*, è scesa al di sotto della soglia di servizio di 3.8 bar, questo a causa del fatto che la viscosità diminuisce all'aumentare della temperatura. In certi momenti, la pressione è scesa al di sotto di 3.6 bar, soglia minima per il funzionamento del *clutch system*.

L'agenzia dell'Unione Europea per la sicurezza aerea (*European Union Aviation Safety Agency – EASA*) dovrebbe adottare misure atte a garantire che tutti gli operatori di motori della famiglia O-360 del produttore Lycoming Engines identifichino ed eliminino eventuali restringimenti del condotto dell'olio nell'*accessory housing*, dovuti a carenze di rifinitura.

restringimenti del condotto dell'olio nell'*accessory housing*, dovuti a carenze di rifinitura.

L'Autorità americana per l'aviazione civile (*Federal Aviation Administration – FAA*) dovrebbe adottare misure atte a garantire che il produttore Lycoming Engines adotti misure idonee a porre rimedio alle carenze di produzione riscontrate.
