## Rapport Sommaire

| Aéronef | BK 117 D-2 | | | HB-ZQJ |
| Nature de l'accident | Collision avec un oiseau avec éclatement de verrière inférieure droite | | | |

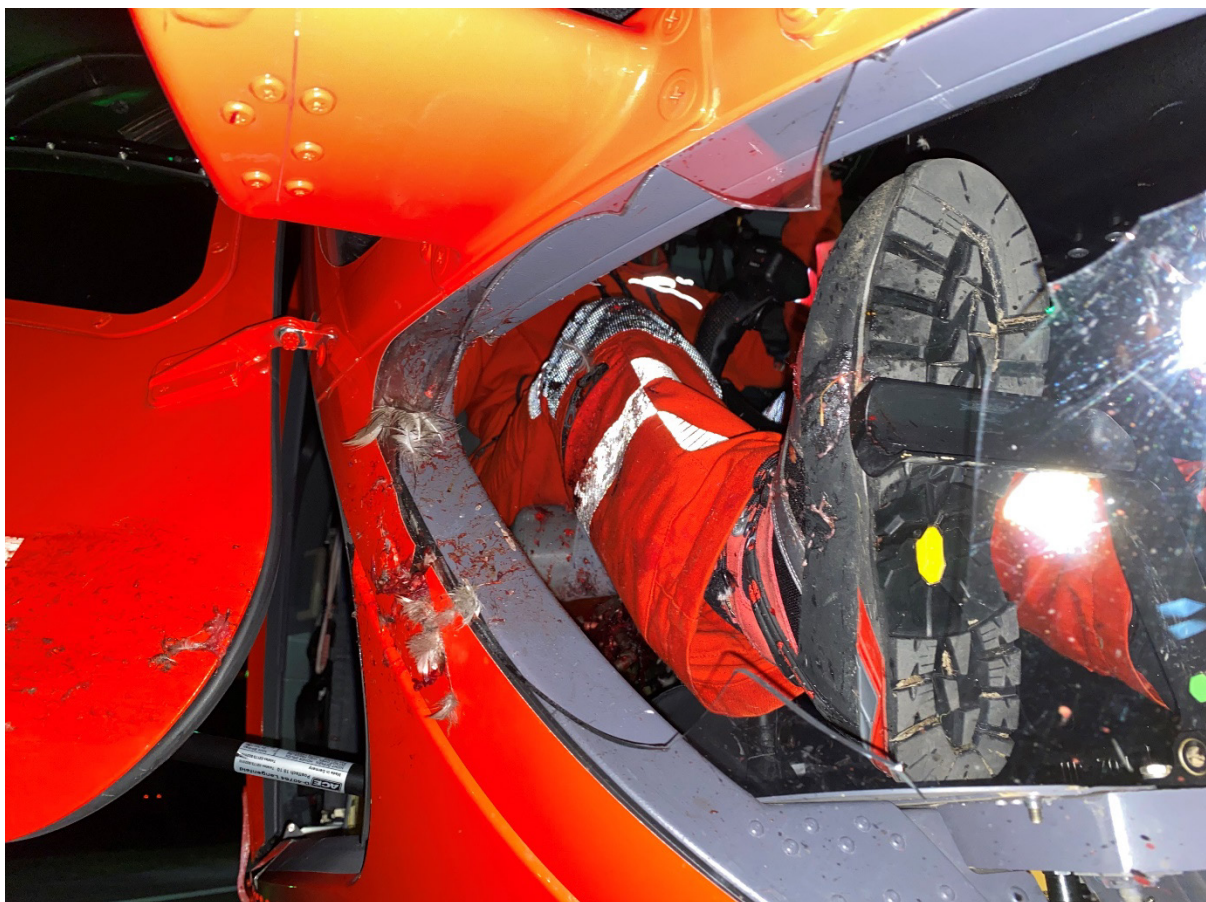
Une fois au sol, l'équipage constate que la verrière inférieure droite est éclatée et que des restes de l'oiseau sont visibles (voir figure 2). Le pilote a été atteint au niveau de la jambe droite et du visage par les restes de l'oiseau qui ont été projetés jusqu'à l'arrière de l'habitacle. Le casque du pilote présente de nombreuses souillures provenant du volatile.

**Figure 2 :** Illustration de la zone endommagée par la collision avec le pilote en place.

L'impact du volatile a surpris l'équipage alors que l'hélicoptère se trouvait en vol de croisière de nuit. Il n'était donc pas possible de détecter la présence des oiseaux et de tenter une manœuvre d'évitement. L'éclatement de la verrière avec la pénétration du volatile et projection des restes dans l'habitacle sombre a dû provoquer une situation de stress qui a été bien gérée par le pilote.

Ce genre de collision s'est produit à quelques reprises depuis la mise en opération de ce type d'hélicoptère et le constructeur a mis en place un programme d'amélioration de protection passive. Une verrière constituée d'un autre matériau ainsi qu'une nouvelle technique de collage ont été mis en test chez des opérateurs, dont la Rega, à but d'évaluation.

Pour la sérialisation de la solution retenue, Airbus Helicopters doit encore, entre autres, valider la fixation de la verrière à la structure de la cabine et passer par le processus de certification. Pour ces raisons, il est difficile de prévoir une date de certification finale.
