Rapport Sommaire

Aéronef	MBB-BK 117 C-2	HB-ZRE		
Exploitant	Schweizerische Rettungsflugwacht (REGA)			
Propriétaire	Schweizerische Rettungsflugwacht (REGA)			
Pilote	Citoyen Suisse, année de naissance 1965			
Licence	Licence de pilote professionnel d'hélicoptères (<i>Commercial Pilot Licence Helicopter</i> – CPL(H)) selon l'Agence de l'Union européenne pour la sécurité aérienne (<i>European Union Aviation Safety Agency</i> – EASA), établie par l'Office fédéral de l'aviation civile (OFAC)			
Heures de vol	total	5738 h	au cours des 90 derniers jours	54 h
	sur le type en cause	2924 h	au cours des 90 derniers jours	54 h
Lieu	Roc de Veyges (VD)			
Cordonnées	564 700/131 000 (<i>Swiss Grid</i> 1903) N 46° 19' 46" / E 006° 58' 48" (WGS ¹ 84)	Altitude	1003 m/M	
Date et heure	7 juillet 2018, 17h30 (LT ² = UTC ³ + 2 h)			
Type d'exploitation	Vol de sauvetage			
Règles de vol	Règles de vol à vue (<i>Visual Flight Rules</i> – Règles de vol à vue (<i>Visual Flight Rules</i> – VFR)

Lieu de départ	Aéroport de Lausanne – La Blécherette (LSGL)			
Destination	Roc de Veyges (VD)			
Phase de vol	Approche			
Nature de l'accident	Pales du rotor anticouple endommagées par une branche d'arbre			
Personn

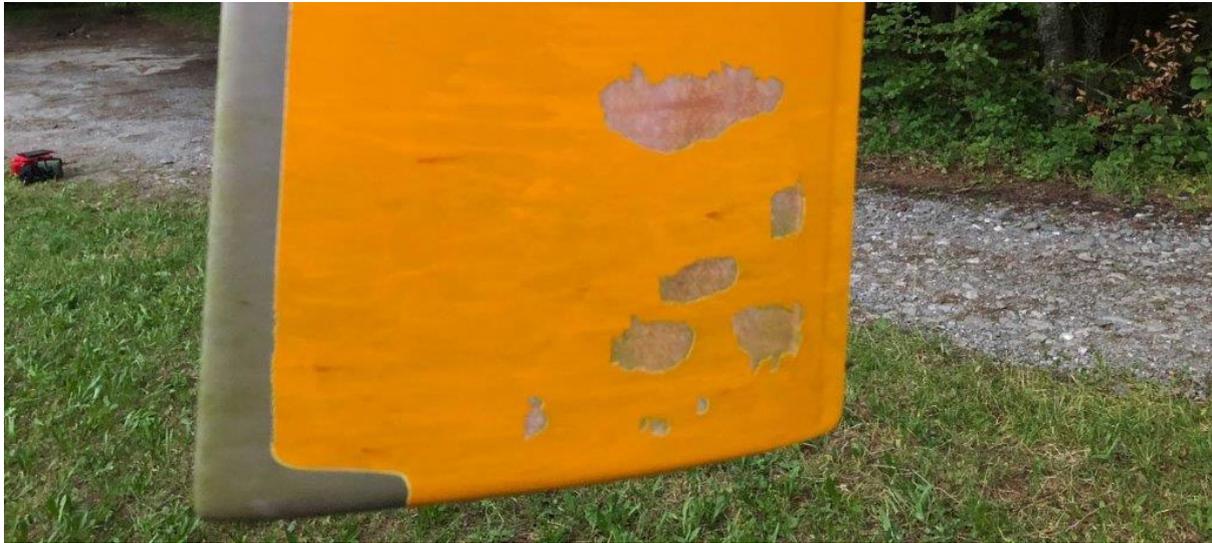
Les deux pales du rotor anti couple ont subi des dégâts de surface. Les dégâts se situent sur l'intrados des pales dans une plage comprise entre 5 à 10 cm de l'extrémité de la pale et aux 2/3 de la corde depuis le bord d'attaque.

Figure 2: vue de l'intrados d'une des pales du rotor anti couple endommagée.

Les dégâts aux pales du rotor anti couple sont dus à un contact avec une branche d'arbre qui, sous les forces aérodynamiques engendrées par le souffle du rotor principal et celui du rotor anti couple, a fléchi lors du dernier demi-tour en vol stationnaire avant l'atterrissage.

Après une inspection approfondie effectuée par des mécaniciens agréés, les pales du rotor anti couple et le système mécanique de positionnement ont été remplacés sur le lieu de l'accident. Aucun autre dégât n'a été observé.
