Summarischer Bericht

Luftfahrzeug	EC135 T1	HB-ZRK		
Halter	Air-Glaciers AG, Postfach 27, 1951 Sion			
Eigentümer	Schider Helicopter Service GmbH, Unterwasser 57, 6384 Waidring, Österreich			
Pilot	Schweizer Staatsangehöriger, Jahrgang 1978			
Ausweis	Berufspilotenlizenz für Helikopter (<i>commercial pilot licence helicopter</i> – CPL(H)) nach der Europäischen Agentur für Flugsicherheit (<i>European Aviation Safety Agency</i> – EASA), ausgestellt durch das Bundesamt für Zivilluftfahrt (BAZL)			
Flugstunden	insgesamt	3096 h	während der letzten 90 Tage	92 h
	auf dem Unfallmuster	116 h	während der letzten 90 Tage	11 h
Ort	Gebirgslandeplatz (GLP) Jungfrauoch			
Koordinaten	642 075 / 155 175	Höhe	3440 m/M (11 286 ft AMSL ¹)	
Datum und Zeit	16. April 2016, ca. 16:00 Uhr (LT = UTC + 2 h) Alle Angaben in diesem Bericht in Lokalzeit			
Betriebsart	Gewerbsmässig			
Flugregeln	Sichtflugregeln (<i>visual flight rules</i> – VFR)			
Flugphase	Landung

Art des Unfalls	Gleitlandung (<i>running landing</i>)			
Abflugort	Lauterbrunnen (LSXL)			
Bestimmungsort	Gebirgslandeplatz (GLP) Jungfrauoch			
Personenschaden	Besatzung	Passagiere	Drittpersonen	
Leicht verletzt	1	0	0	
Nicht verletzt	2	0	-	
Schade

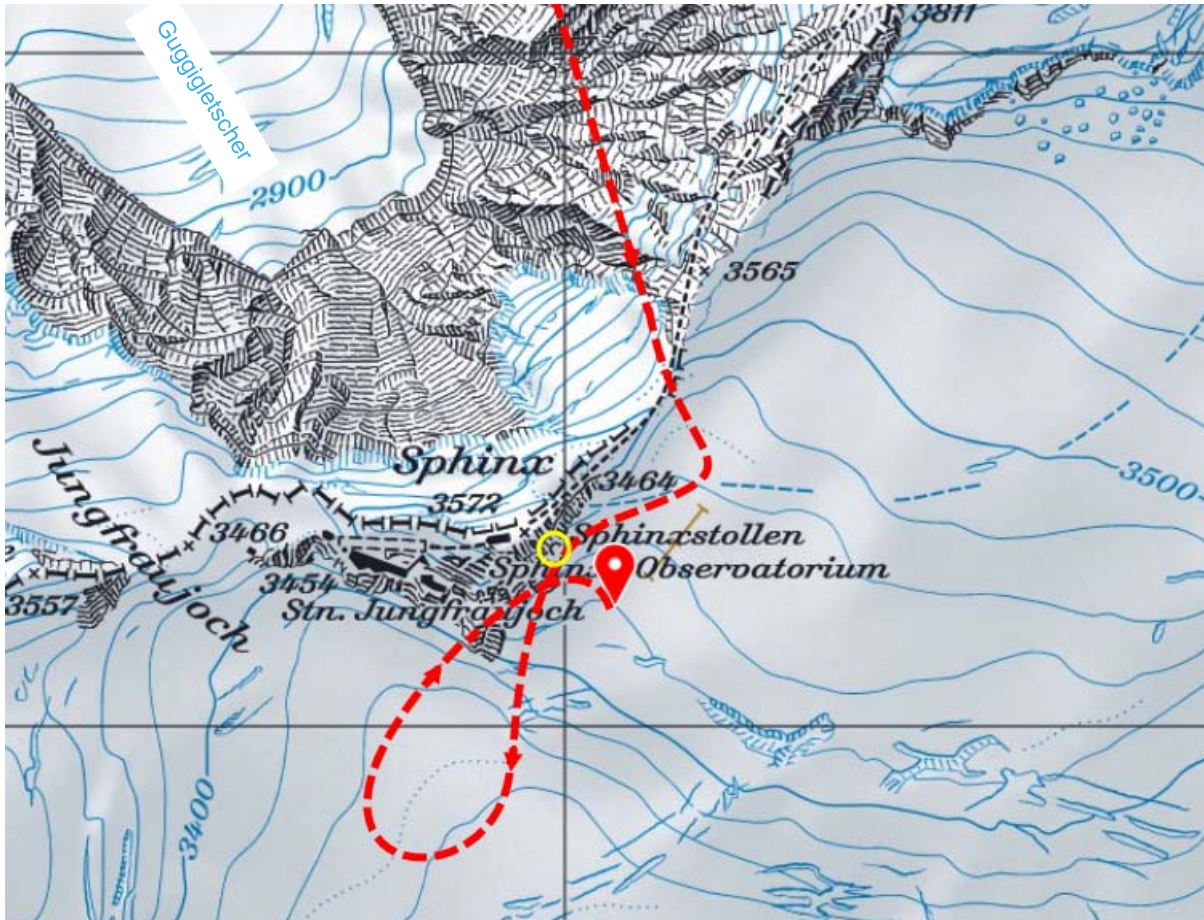
Anschliessend drehte er nach rechts, um eine Rekognoszierung des Landeplatzes beim Stolenausgang Aletsch durchzuführen (vgl. Abbildung 1). Beim südlichen Vorbeiflug in rund 50 m über dem Landeplatz schloss er aus dem Vergleich der angezeigten Geschwindigkeit und der Geschwindigkeit über Grund, dass der Wind aus südöstlicher Richtung kam.

Abbildung 1: ungefährer Flugweg der HB-ZRK im Anflug auf den vorgesehenen Landeplatz beim Stolenausgang Aletsch (gelber Kreis) und der Endposition (rote Boje); Karte reproduziert mit Bewilligung des Bundesamtes für Landestopografie Swisstopo (JA150149).

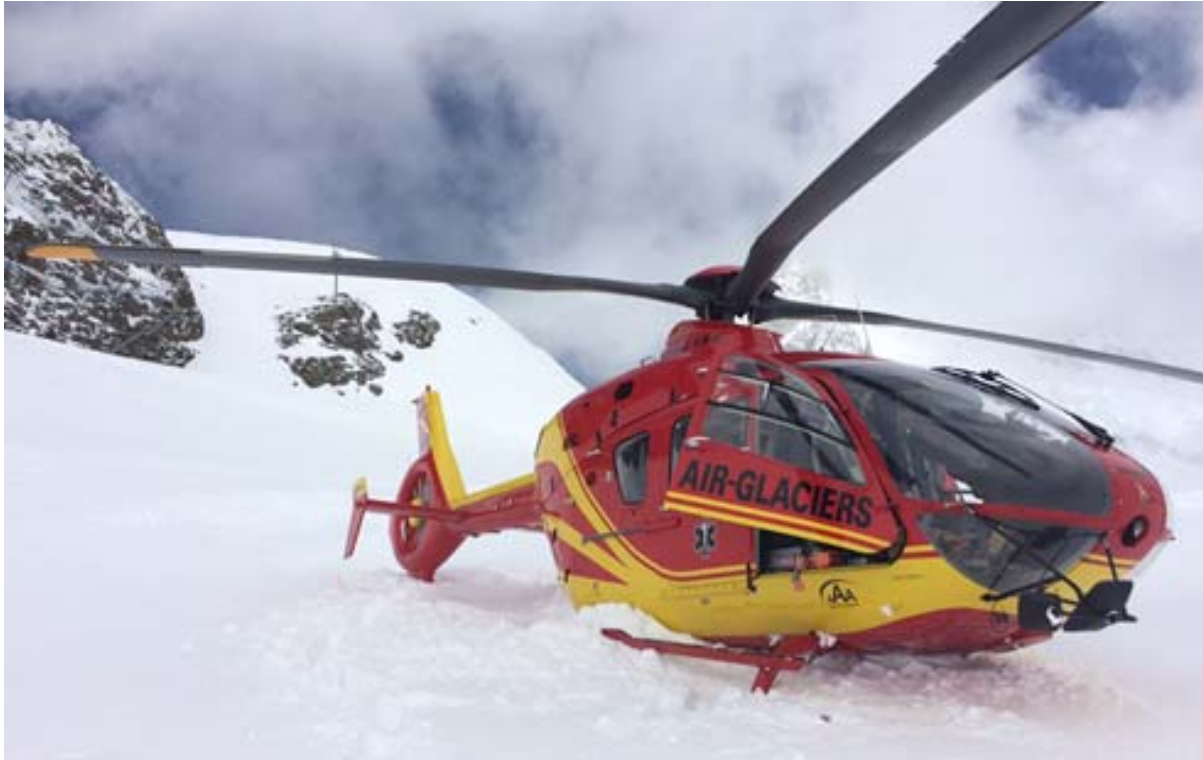
Aufgrund der grossen Menge Pulverschnee war der Kontakt während der Gleitlandung (*running landing*) nicht hart. Die Ärztin gab später an, neben aufwirbelndem Schnee ein zweimaliges hartes Aufprallen wahrgenommen zu haben. Der HCM sagte, er habe die rasche Annäherung an den Boden realisiert. Der Helikopter sei nach wenigen Metern zum Stillstand gekommen, ohne dass die Hauptrotorblätter mit dem Schneegelände in Berührung gekommen seien.

Abbildung 2: Endposition der HB-ZRK nach Gleitlandung (*running landing*) im Pulverschnee südöstlich der Sphinx (Blickrichtung Norden).

Anlässlich der Gleitlandung im Pulverschnee wurde die maximal zulässige Mast-Moment-Limite überschritten. Der Helikopter blieb jedoch bis auf eine kleine Beschädigung am Hecksporn (*tail bumper*) unterhalb des Fenestron⁴ unbeschädigt.
