Summarischer Bericht

Ort	Über dem ehemaligen Militärflugplatz Interlaken (BE)			
Koordinaten	633 447 / 169 140 (Swiss Grid 1903)	Höhe	600 m/M	
Datum und Zeit	29. September 2018, 12:23 Uhr (LT = UTC + 2 h)			
Art des schweren Vorfalls	Fastkollision			
Flugsicherungsstelle	Keine			
Luftraum	Klasse Golf			
Geringster Abstand der beiden Luftfahrzeuge	100 m horizontal auf etwa gleicher Höhe			
Vorgeschriebene Mindeststaffelung	Keine			
Airprox-Kategorie	ICAO ¹ -Kategorie A			
Luftfahrzeug 1	Agusta S.P.A., AW109SP	HB-ZRT		
Halter	Schweizerische Luft-Ambulanz AG, Postfach 1414, 8058 Zürich			
Eigentümer	Schweizerische Luft-Ambulanz AG, Postfach 1414, 8058 Zürich			
Relevante Ausrüstung	Kollisionshinweissysteme TAS ² , Floice			
Betriebsart	Rettungsflug			
Flugregeln	Sichtflugregeln (<i>Visual Flight Rules</i> – VFR)			
Startort	Interlaken Heliport (LSXI)			
Zielort	Jungfrauoch			
Flugphase	Start und Steigflug			
Pilot	Schweizer Staatsangehöriger, Jahrgang 1964

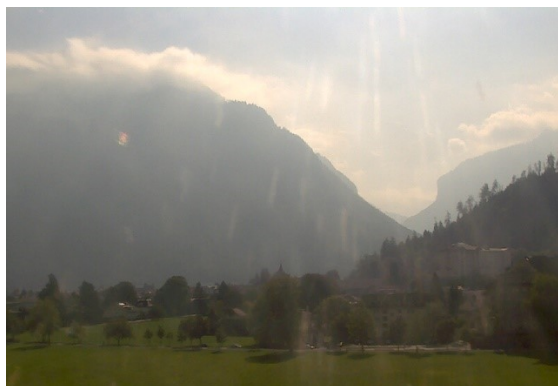
Abbildung 1: Webcam Interlaken Matten in südlicher Blickrichtung, 12:01 Uhr.

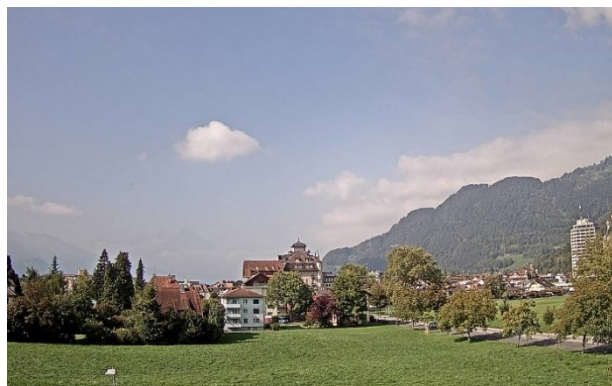
Abbildung 2: Webcam Interlaken Höhenmatte in westlicher Blickrichtung, 12:00 Uhr.
