Summarischer Bericht

Luftfahrzeug	AgustaWestland AW109SP	HB-ZRW	
Halter	Schweizerische Luft-Ambulanz AG, Postfach 1414, 8058 Zürich		
Eigentümer	Schweizerische Luft-Ambulanz AG, Postfach 1414, 8058 Zürich		
Pilot	Schweizer Staatsangehöriger, Jahrgang 1967		
Ausweis	Berufspilotenlizenz für Helikopter (<i>Commercial Pilot License Helicopter</i> – CPL(H)) nach der Agentur der Europäischen Union für Flugsicherheit (<i>European Union Aviation Safety Agency</i> – EASA), ausgestellt durch das Bundesamt für Zivilluftfahrt (BAZL)		
Flugstunden	insgesamt	6510 h während der letzten 90 Tage	64 h
	auf dem Vorfalldmuster	1535 h während der letzten 90 Tage	52 h
Ort	Rega-Basis Untervaz (LSXU)		
Koordinaten	----	Höhe	----
Datum und Zeit	5. Mai 2018, 15:52 Uhr (LT ¹ = UTC ² + 1 h)		
Betriebsart	Rettungsflug		
Flugregeln	Sichtflugregeln (<i>Visual Flight Rules</i> – VFR)		
Startort	Salginatobel, Gemeinde Schiers (GR)		
Zielort	REGA ³ -Basis Untervaz (LSXU)

Flugphase	Start und Steigflug		
Art des schweren Vorfalles	Brand durch elektrischen Kurzschluss		
Personenschaden	Besatzungsmitglieder	Passagiere	Drittpersonen
Leicht verletzt	0	0	0
Nicht verletzt	3	1	nicht betroffen
Schaden am Luftfahrzeug	Leich

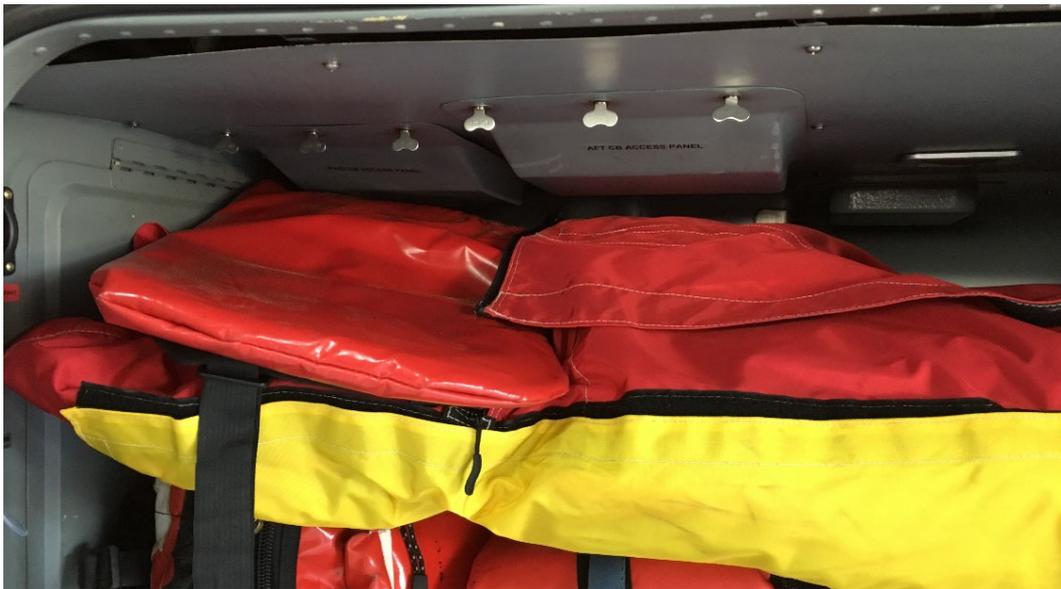
Am Unfallort wurde die verunglückte Person für eine Bergung per Seilwinde vorbereitet. Bei der Vorbereitung des Helikopters auf den Windeneinsatz wurde eine Vakuummatratze mit Bergungssack aus der Kabine in den Gepäckraum verlegt und dort auf anderen Ausrüstungsgegenständen deponiert⁴ (vgl. Abbildung 1). Nach erfolgtem Windeneinsatz startete die HB-ZRW um 15:52 Uhr zum Rückflug zur REGA-Basis Untervaz.

Abbildung 1: Gepäckraum einer AW109SP der REGA, in dem ähnlich wie beim vorliegenden Zwischenfall eine Vakuummatratze mit Bergungssack auf anderen Ausrüstungsgegenständen deponiert wurde.

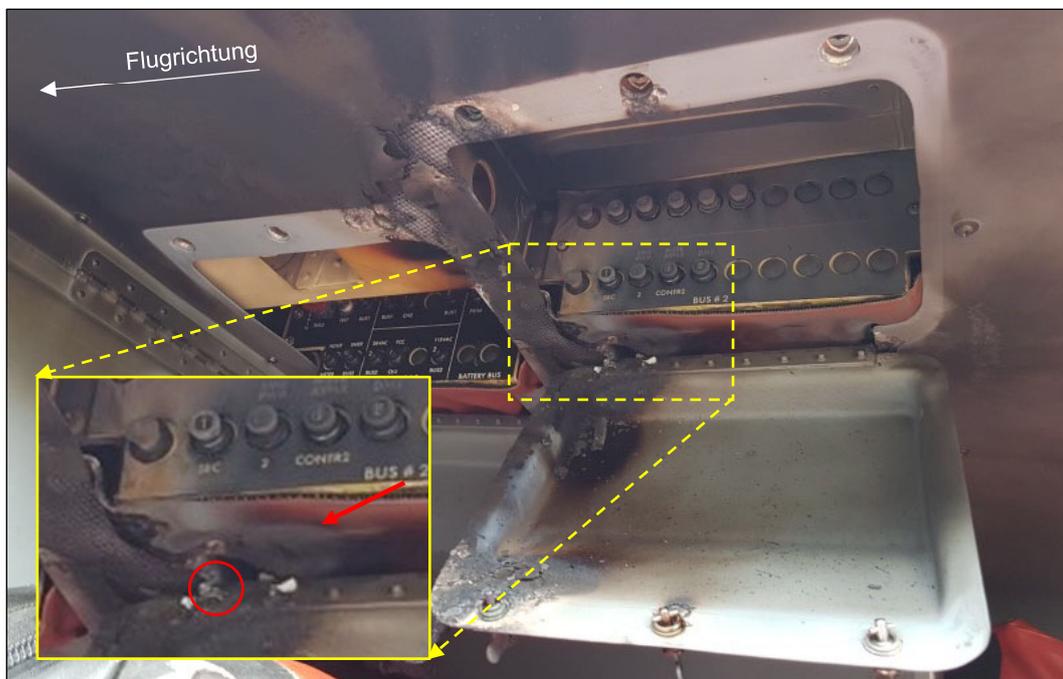
Der Gepäckraum des Helikopters befand sich hinter der Kabine und war nur von aussen zugänglich. Hinter der Deckenverkleidung des Gepäckraums befanden sich elektrische Sicherungsautomaten (*Circuit Breaker – CB*), die über zwei Abdeckklappen zugänglich waren (vgl. Abbildung 2). Eine Rauch- oder Brandmelde-Vorrichtung für den Gepäckraum war weder vorgeschrieben noch eingebaut.

Die in Faserverbundbauweise gefertigte Deckenverkleidung war aufgrund einiger Kohlefaser-schichten elektrisch leitend und mittels mehrerer Schrauben mit der Helikopterstruktur verbunden. Zwischen den Schraubverbindungen war sie nach oben hin deformierbar. Die in geringem Abstand hinter der Deckenverkleidung angebrachten CB waren durch dünne, orangefarbene Gummischutzmatten (*protection rubber*) vor Berührung mit den Scharnieren der Abdeckklappen geschützt (vgl. Abbildung 2).

Abbildung 2: Deckenverkleidung des Gepäckraums der HB-ZRW mit geöffneten Abdeckklappen und dahinter liegenden Sicherungsautomaten sowie der Stelle des Brandausbruchs (gelb gestrichelt umrahmt). Im vergrößerten Ausschnitt (links unten im Bild) ist die orangefarbene Gummischutzmatte (roter Pfeil) und der betroffene hervorstehende Nietkopf (roter Kreis) sichtbar.

Die Abdeckklappen waren über Scharnierbänder und eine Reihe von Nieten mit der Deckenverkleidung des Gepäckraums verbunden. Hervorstehende Nietköpfe konnten sich durch eine Deformation der Deckenverkleidung nach oben, wie sie durch eine Beladung des Gepäckraums bis an die Deckenverkleidung entstehen kann, soweit an die elektrischen Anschlüsse der CB annähern, dass sie nur noch durch die *protection rubber* von diesen getrennt waren.

Ein *protection rubber* war durchlöchert und wies Brandspuren auf. Hier war es zum Kurzschluss zwischen einem hervorstehenden Nietkopf (vgl. Abbildung 2) und dem Anschluss eines CB gekommen (vgl. Abbildung 3). Bei diesem Anschluss handelte es sich um die Zuleitung eines Generators. Diese Zuleitung war durch die Schutzfunktion einer *generator control unit* (GCU) abgesichert, die bei Stromstärken von über 550 A anspricht, was vorliegend nicht der Fall war.

Ob die Durchlöcherung des *protection rubber* durch den Nietkopf die Folge einer einmaligen, am Tag des Zwischenfalls hervorgerufenen Deformation der Deckenverkleidung war oder eine Vorschädigung vorlag, war aufgrund der Brandfolgen nicht zu ermitteln. Ähnliche Beschädigungen an den *protection rubber* durch Nietköpfe bei einem Schwesterhelikopter legen jedoch nahe, dass eine solche Vorschädigung auch bei der HB-ZRW existiert haben musste.

Der Instandhaltungsbetrieb der REGA kontrollierte ab dem 24. Mai 2018 bei allen Helikoptern des Musters AW109SP die *protection rubber* auf Beschädigungen und klebte die Nieten auf den Scharnierbändern der Abdeckklappen mit Teflonband ab. Dabei wurden bei zwei weiteren Helikoptern Beschädigungen der *protection rubber* festgestellt.

Der Helikopterhersteller Leonardo S.p.A. Helicopters publizierte am 28. Mai 2018 die *Service Bulletin* (SB) 109SP-120 und 109S-079, womit er die Installation von Distanzscheiben zwischen Helikopterstruktur und Deckenverkleidung empfahl. Auf eine Beladung des Gepäckraums solle bis dahin verzichtet werden.

Die EASA veröffentlichte daraufhin das *Emergency Airworthiness Directive* (AD) Nr. 2018-0120-E. Dieses trat am 31. Mai 2018 in Kraft und schrieb die Ausführung der obengenannten SB innerhalb der nächsten 15 Betriebsstunden verbindlich vor. Auf eine Beladung des Gepäckraums müsse bis dahin verzichtet werden.

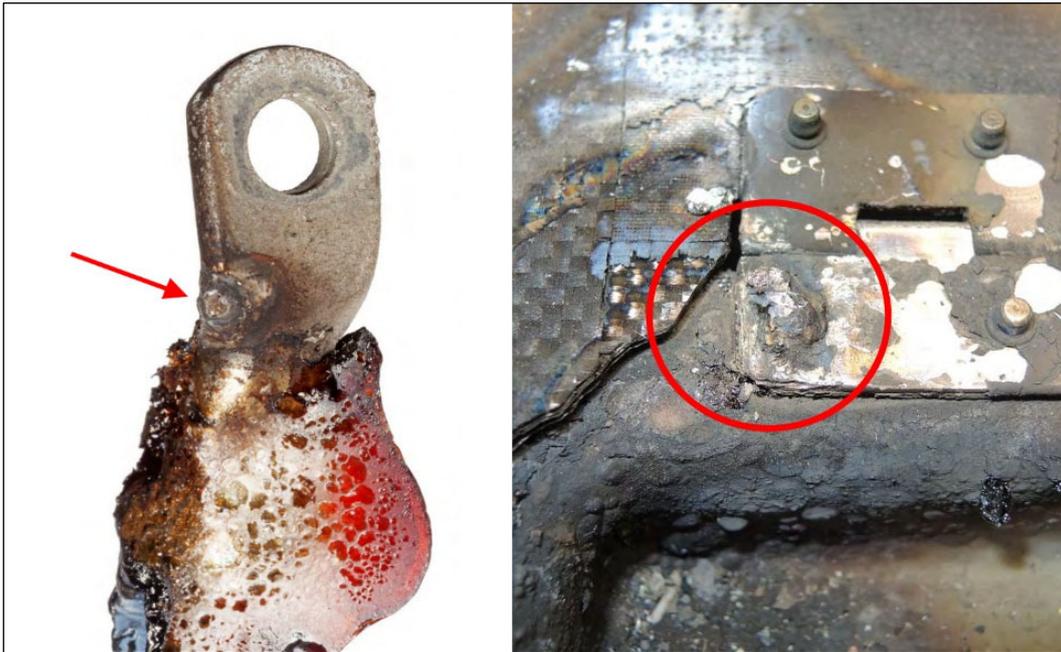
Eine spurenkundliche Untersuchung ergab, dass zunächst durch den beschädigten *protection rubber* hindurch ein Lichtbogen entstand, der diesen in Brand setzte. Anschliessend verschweisste sich der Kabelschuh am unteren Anschluss des CB mit einer Niete des Scharnierbandes (vgl. Abbildung 3). In der Folge kam es zu hohen Strömen durch die Deckenverkleidung, wodurch diese an verschiedenen Stellen unter starker Russentwicklung verbrannte (vgl. Abbildung 4).

Abbildung 3: Der Kabelschuh und der Nietkopf, zwischen denen der Kurzschluss erfolgte. Der Pfeil und der Kreis bezeichnen die Kontaktstelle, wo die Bauteile angeschmolzen waren.

Der schwere Vorfall, bei dem es zu einem Brand an der Deckenverkleidung des Gepäckraums kam, ist auf einen elektrischen Kurzschluss zurückzuführen. Dieser entstand zwischen einem hervorstehenden Nietkopf in der elektrisch leitenden und deformierbaren Deckenverkleidung des Gepäckraums und einem hinter der Deckenverkleidung befindlichen Sicherungsautomaten, nachdem der Gepäckraum bis an die Deckenverkleidung beladen worden war.

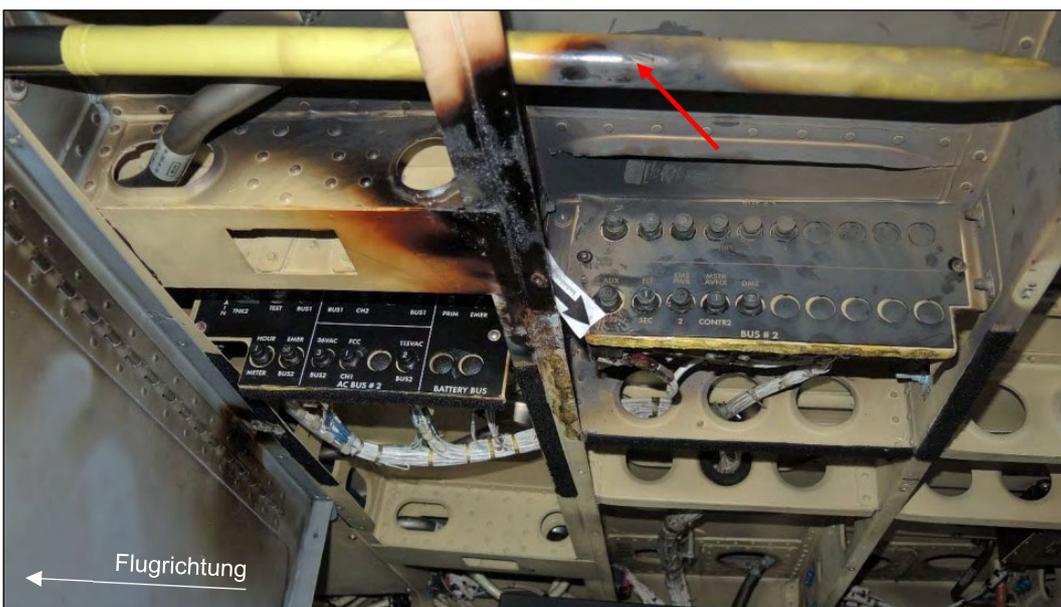
Abbildung 4: Brandherd (schwarzer Pfeil) mit markanten Hitze- und Russ Spuren an der Helikopterstruktur und an der Heckrotorsteuerstange (zuoberst im Bild, roter Pfeil).

Die Umgebung des Brandherdes, in der sich unter anderem die Steuerstange des Heckrotors befand, wies neben der Verrussung auch Anzeichen hoher Hitzeeinwirkung auf. Nur infolge der kurzen Zeitspanne zwischen dem Auftreten des Kurzschlusses und seiner zufälligen Entdeckung kam es noch nicht zum Ausfall elektrischer Systeme, zum Ausfall der Heckrotorsteuerung oder zu Brandausbrüchen in der mitgeführten Ausrüstung.
