# **Abschlussbericht Nr. 2439 der Schweizerischen Sicherheitsuntersuchungsstelle SUST**

über den schweren Vorfall (Fastkollision)

zwischen dem Motorflugzeug Bristell B23-915, eingetra-  
gen als HB-KTN,

und dem Helikopter Leonardo AW109SP, eingetragen  
als HB-ZRZ,

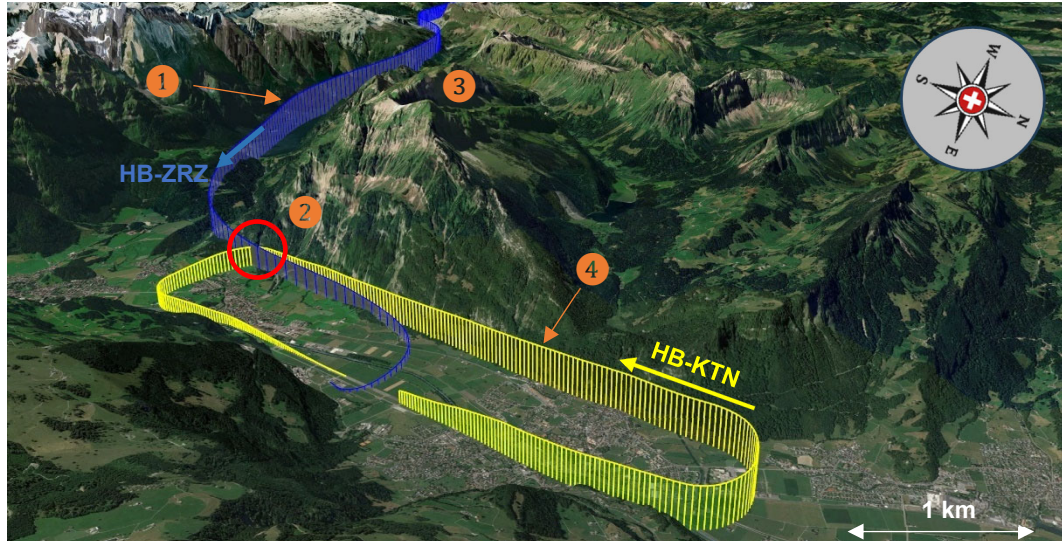
Um 14:21:54 Uhr kam es zur gefährlichen Annäherung der beiden Luftfahrzeuge, bei welcher die horizontale Distanz rund 70 m und der vertikale Abstand rund 40 m betrug (vgl. Abbildung 1).

**Abbildung 1:** Ausschnitt der Flugwege der HB-KTN (gelb) und der HB-ZRZ (blau). ① Blindmeldung der HB-ZRZ im Bereich des Klöntalersees; ② Position der gefährlichen Annäherung (roter Kreis); ③ Gebirgszug mit den Gipfeln Mättlistock, Dejenstock, Gumenstock, und Rautispitz; ④ Blindmeldung der HB-KTN. Quelle der Karte: Google Earth.

Im vorliegenden Fall befindet sich zwischen dem Klöntalersee und dem Bereich des Gegenanfluges der Piste 01 über Näfels der Gebirgszug mit den Gipfeln Mättlistock, Dejenstock, Gumenstock, und Rautispitz die bis auf rund 2280 m AMSL reichen (vgl. Abbildung 1, ③).

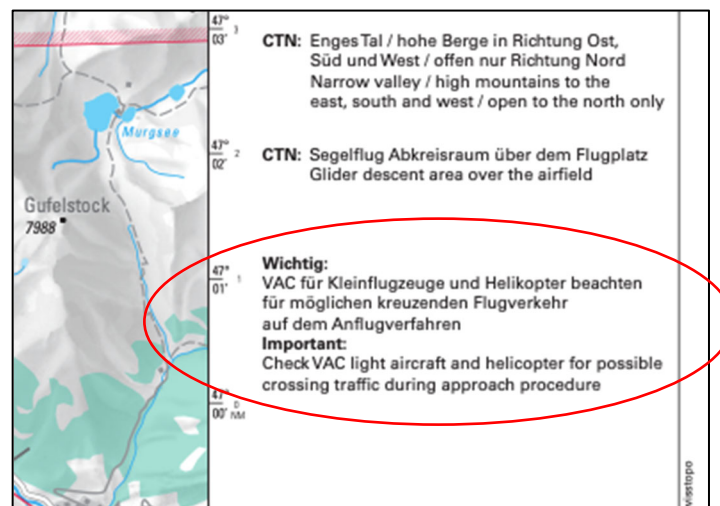
Auf beiden Karten gibt es in der unteren rechten Ecke einen Hinweis in Deutsch und Englisch: «Wichtig: VAC für Kleinflugzeuge und Helikopter beachten für möglichen kreuzenden Flugverkehr auf dem Anflugverfahren» (vgl. Abbildung 2), welcher auf die zweite für den Flugplatz Mollis publizierte Anflugkarte verweist (vgl. Anlage 1).

**Abbildung 2:** Warnhinweis (rote Ellipse) auf der Anflugkarte für Flugzeuge mit einer Kurvengeschwindigkeit grösser 110 kt (vgl. Anlage 2) und der Abflugkarte (vgl. Anlage 3). Quelle: AIP Schweiz, bearbeitet durch die SUST.

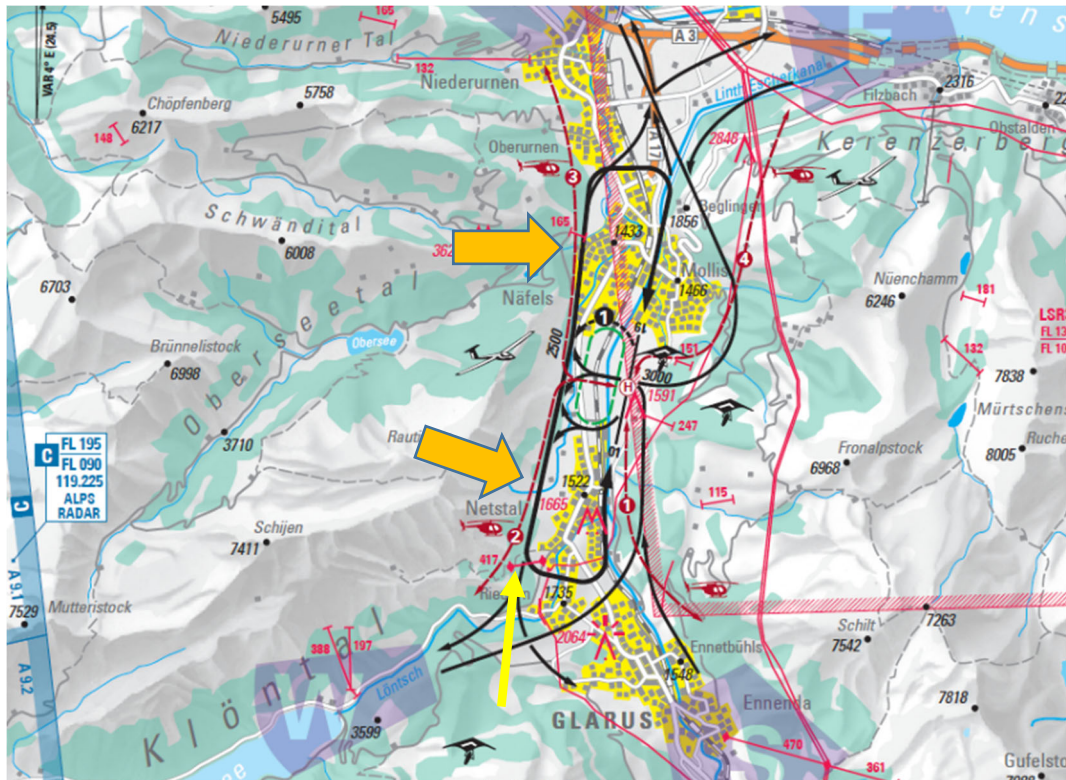
Auf der Anflugkarte (*Visual Approach Chart – VAC*) für Helikopter und Kleinflugzeuge (vgl. Anlage 1) ist kein Warnhinweis vorhanden. Für die Helikopter An- und Abflugrouten sind keine definierten Flughöhen vorgesehen. Die Helikopter-An- und Abflugrouten Nr. 2 und Nr. 3 sind mit einer geringfügigen lateralen geographischen Separation gegenüber der Gegenanflüge für Flugzeuge der Pisten 01 und 19 eingezeichnet (vgl. Abbildung 3).

**Abbildung 3:** Ausschnitt aus VAC-Anflugkarte für Kleinflugzeuge und Helikopter vom Flugplatz Mollis (vgl. Anlage 1). Der gelbe Pfeil zeigt auf die Axpo-Löntschwerk Luftseilbahn im Bereich des Gegenanfluges 01 auf der Westseite des Tals. Die orangen Pfeile zeigen auf die beiden Bereiche der Helikopter-An- und Abflugrouten Nr. 2 und Nr. 3 die lateral weniger als 100 m von den Gegenanflügen 01 und 19 separiert sind. Quelle: AIP Schweiz, bearbeitet durch die SUST.

Die Anflugverfahren für Helikopter über die Helikopter An- und Abflugrouten 2 und 3 führen je nach aktiver Landebahnrichtung seitlich sehr nahe an den Gegenanflügen der Platzrunde für Flugzeuge vorbei. Da es dabei keine vorgegebene vertikale Separation gibt, bilden sie somit einen sicherheitskritischen Kreuzungspunkt (*hot-spot*). Für Flugzeuge ist eine Voltenhöhe auf 2500 ft AMSL festgelegt (vgl. Anlage 1). Für Helikopter ist keine Höhe festgelegt, wodurch eine wesentliche Voraussetzung für die Entstehung der im vorliegenden Fall untersuchten Fastkollision geschaffen wurde. Der Warnhinweis betreffend die mögliche Kreuzung zwischen Flugzeugen und Helikoptern auf dem Anflugverfahren ist nur auf 2 der 3 vorhandenen VAC-Anflugkarten vermerkt. Auf der VAC-Anflugkarte für Kleinflugzeuge und Helikopter findet sich kein solcher Hinweis (vgl. Kapitel 1.7.3).

Die Ausgestaltung der An- und Abflugverfahren, insbesondere die fehlende vertikale Separation, war systemisch kausal für die Entstehung der Fastkollision.

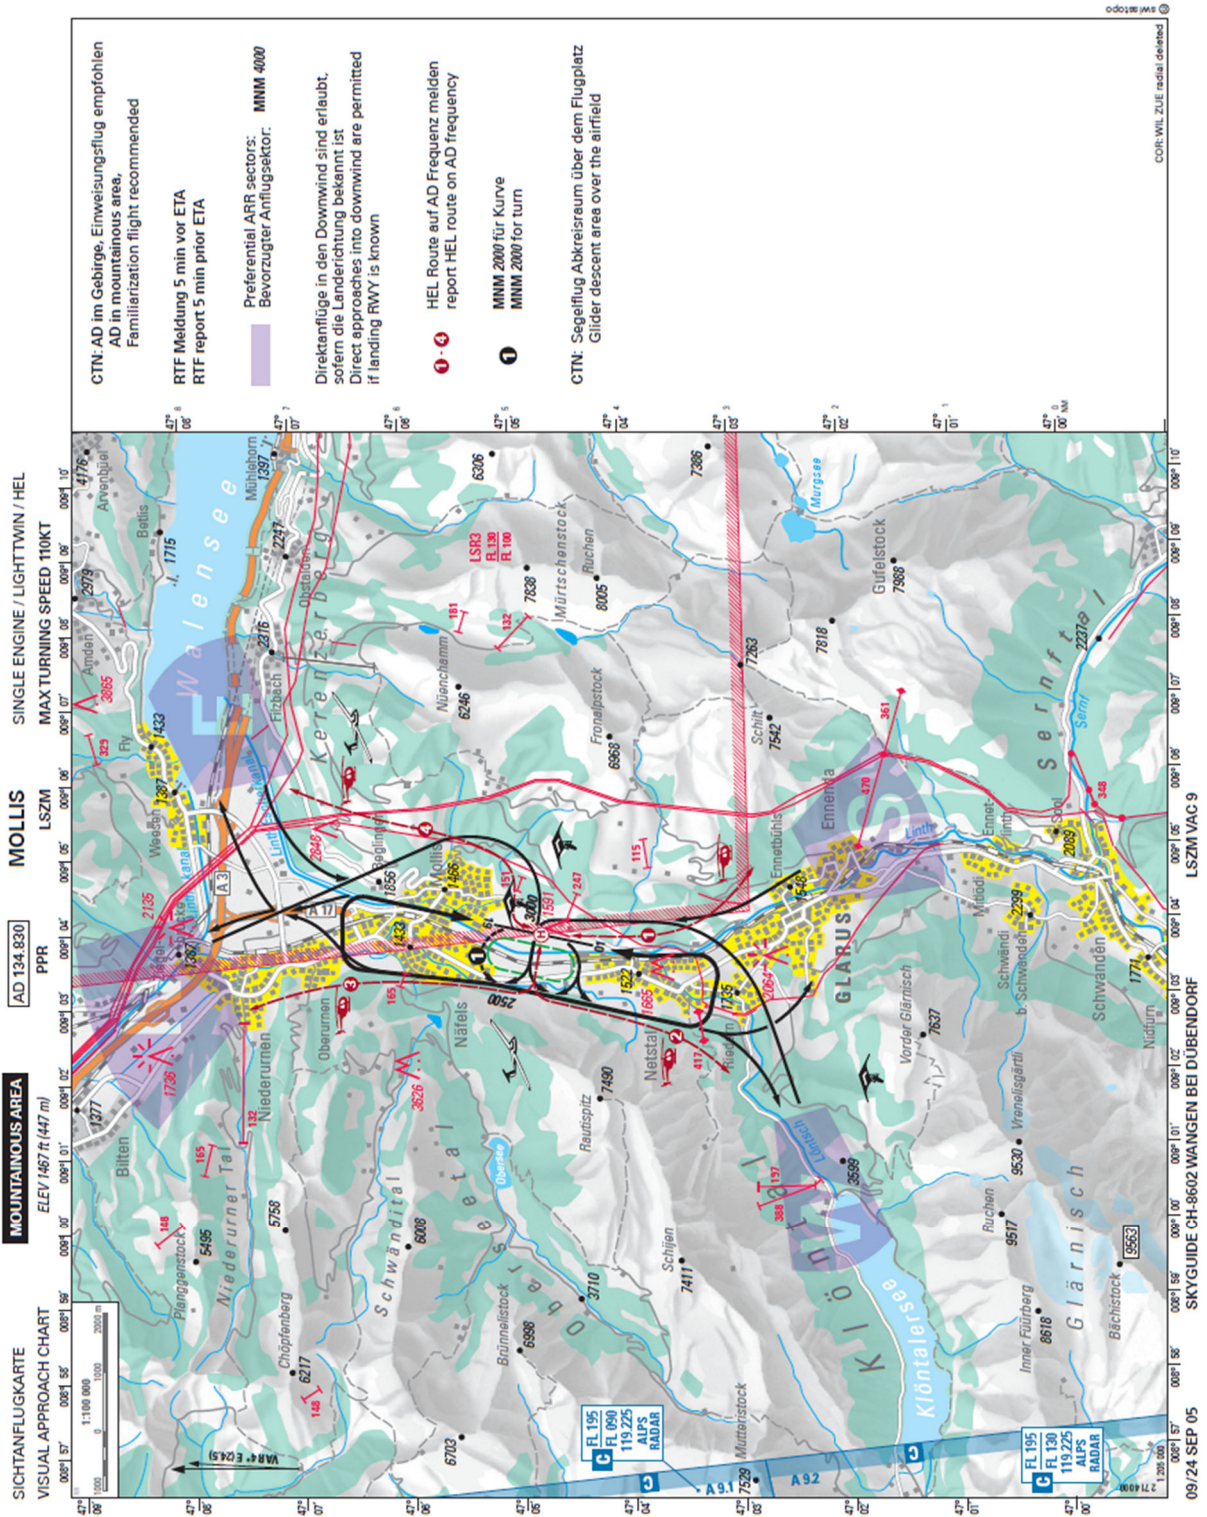
Anlage 1: Sichtanflugkarte für Kleinflugzeuge und Helikopter

Zu diesem Zeitpunkt befand sich die HB-KTN in der Mitte des Gegenanfluges der Piste 01 auf der kleinen Platzrunde (vgl. Anlage 1). Die Besatzung der HB-KTN setzte gemäss den Angaben der Piloten eine Blindübermittlung auf der Frequenz des Flugplatzes Mollis ab.

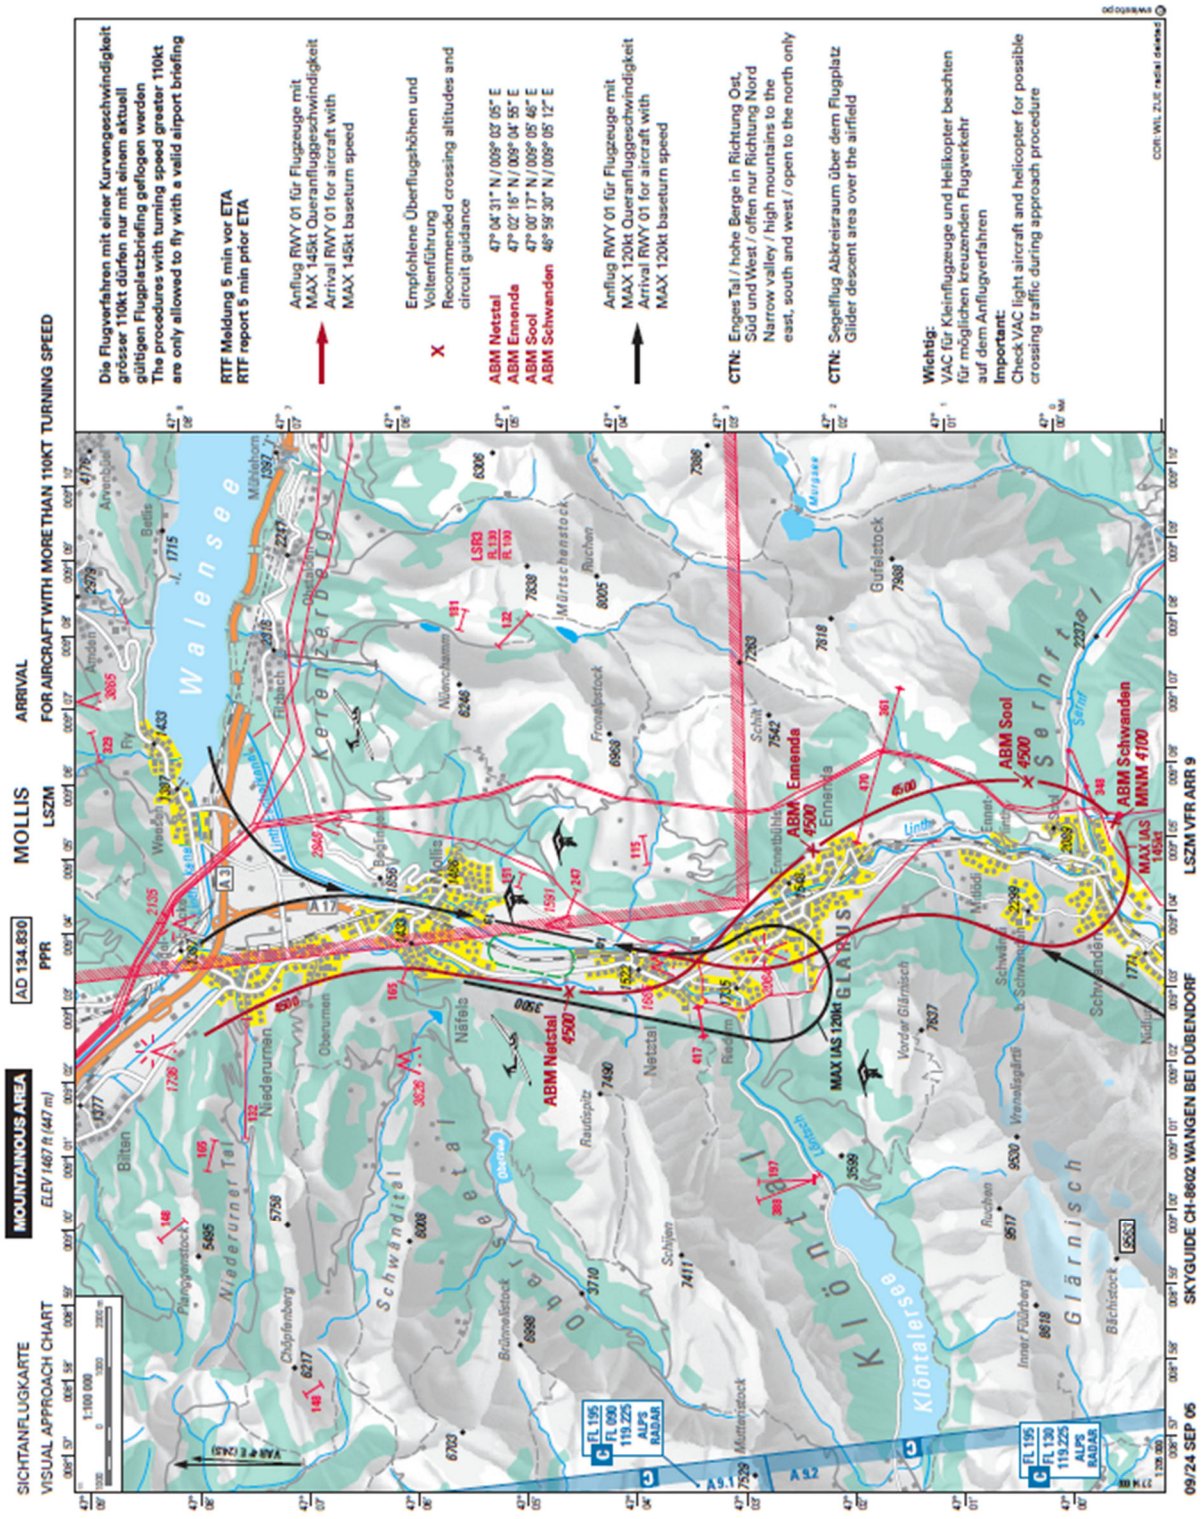
Anlage 2: Sichtanflugkarte für Luftfahrzeuge mit mehr als 110 kt Kurvengeschwindigkeit

Auf der Anflugkarte für Flugzeuge mit einer Kurvengeschwindigkeit grösser 110 kt (vgl. Anlage 2) und der Abflugkarte (vgl. Anlage 3) werden die Anflugrouten von Kleinflugzeugen und Helikoptern nicht angezeigt.
