# **Schlussbericht Nr. 2410 der Schweizerischen Sicherheitsuntersuchungsstelle SUST**

über den Unfall des Helikopters  
AS 350 B2, HB-ZTM,

vom 13. Mai 2017

Gebirgslandeplatz Petersgrat (LSVP),  
Gemeinde Blatten (VS)

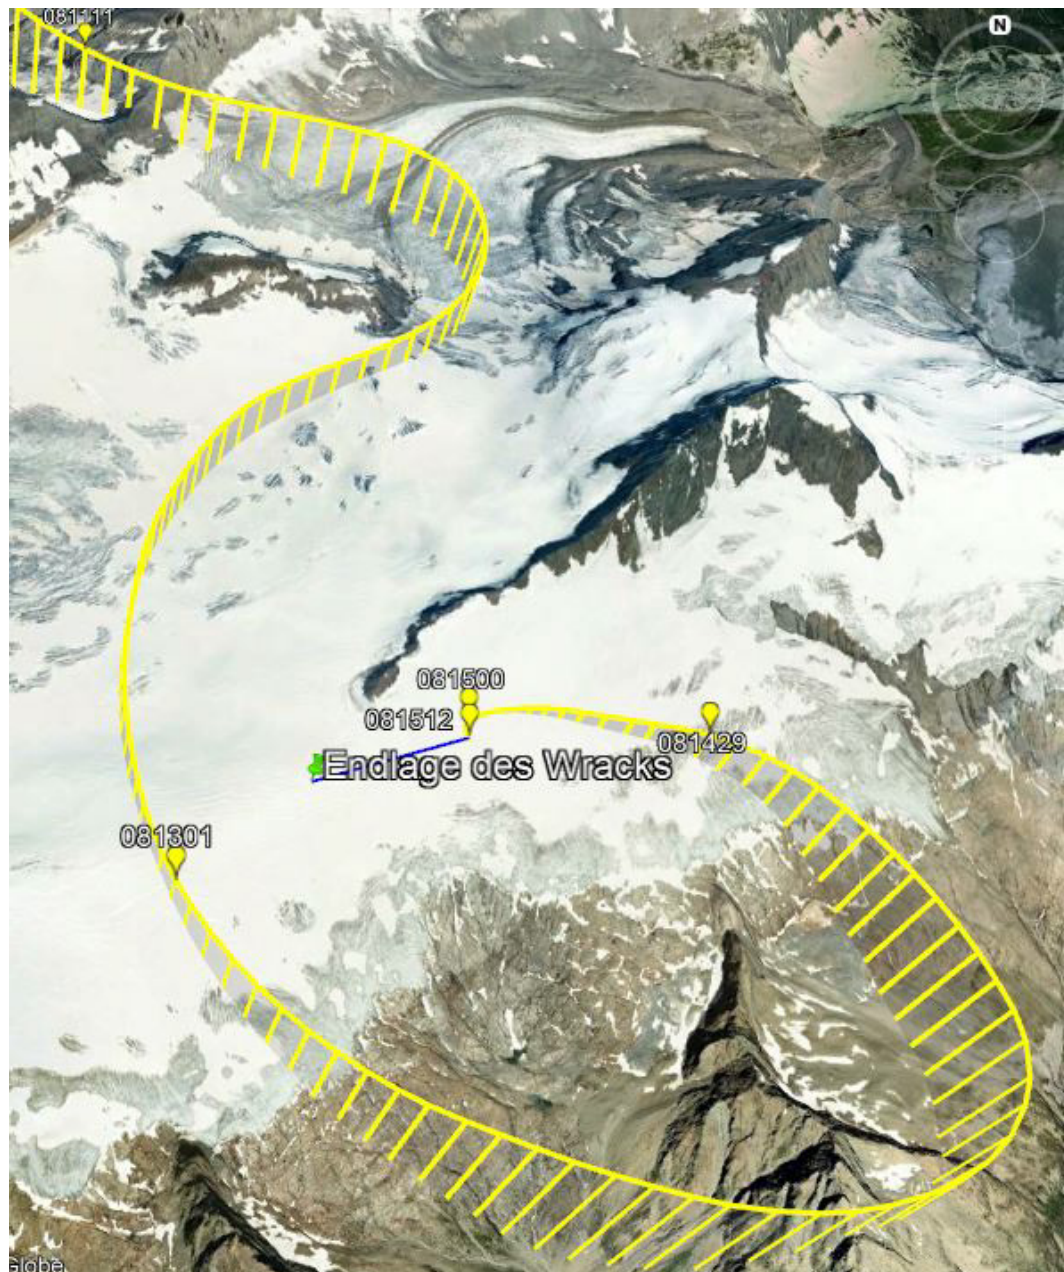
**Abbildung 1:** Gelb dargestellt der Flugweg der HB-ZTM, aufgezeichnet durch das digitale Kartendarstellungsgerät an Bord des Helikopters. Einzelne ausgewählte Zeitpunkte, die im Text erwähnt werden, sind speziell markiert, wobei die Zeiten in UTC (hhmmss) angegeben sind. Aufgrund der geringen horizontalen Geschwindigkeit wurde die Aufzeichnung um 10:15:12 Uhr beendet, als sich der Helikopter im langsamen Vorwärtsflug im Bereich des offiziellen Gebirgslandeplatzes befand. Die Endlage des Wracks ist grün markiert. Die blaue Linie stellt die Bewegungsrichtung des Helikopters in der Endphase dar, wie sie durch die Filmaufnahme des einen Passagiers dokumentiert ist. Quelle des Bildes: Google Earth.

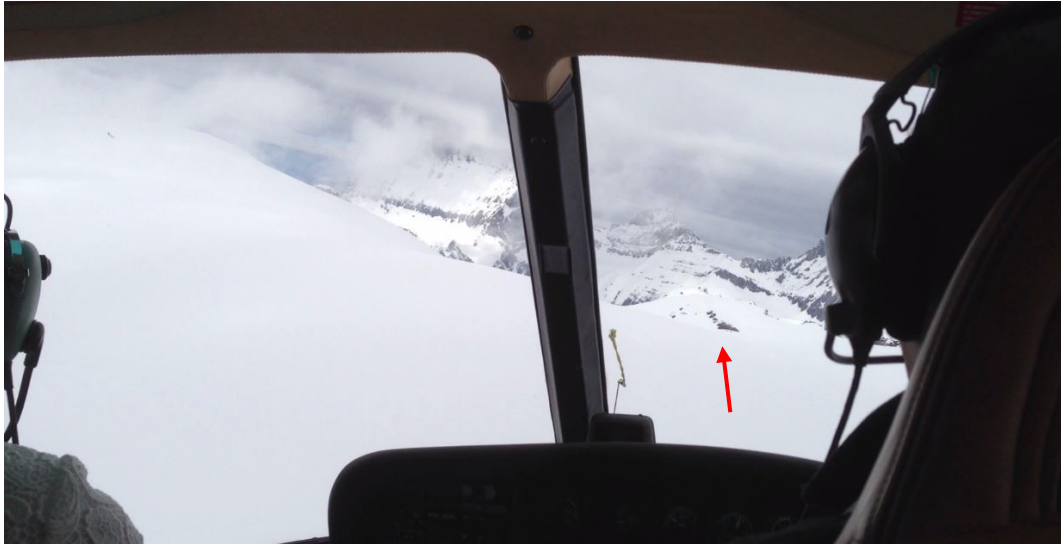
**Abbildung 2:** Standbild aus der Filmaufnahme des einen Passagiers um 10:14:30 Uhr. Im rechten Bereich sind die Felsen im Hintergrund des offiziellen Gebirgslandeplatzes zu sehen (roter Pfeil).

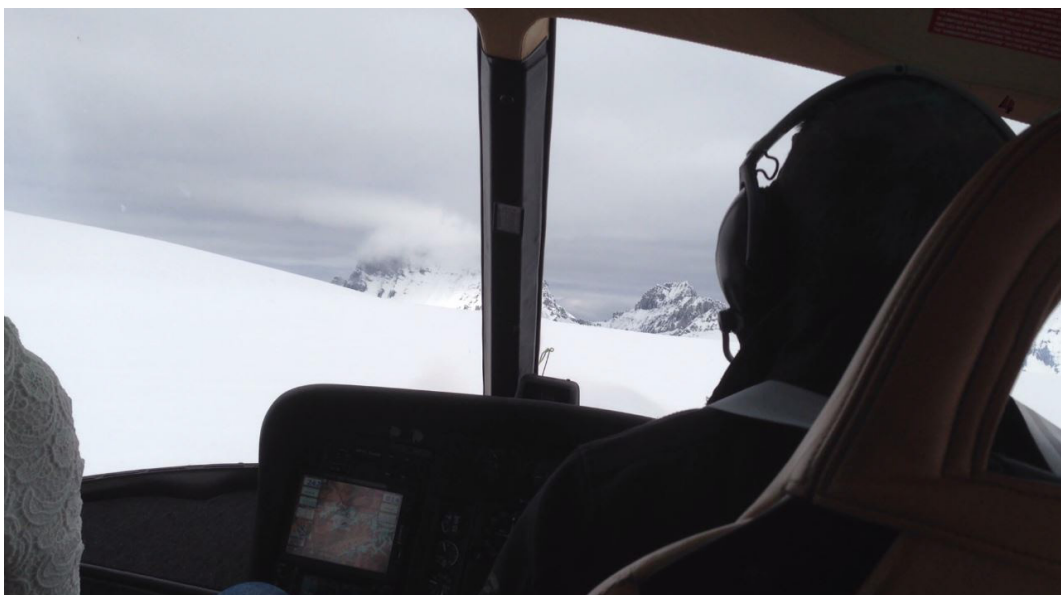
**Abbildung 3:** Standbild aus der Filmaufnahme um 10:16:20 Uhr, unmittelbar vor dem Unfall.

In dieser Phase begann der Helikopter stark um sämtliche Achsen zu schwanken, es wurde Schnee aufgewirbelt und das Landegestell touchierte die Schneedecke, worauf der Helikopter auf die linke Seite kippte. Die Rotorblätter schlugen in das Kabinendach ein und rissen dieses im vorderen Bereich nahezu vollständig weg. Der Pilot wurde dabei tödlich am Kopf verletzt. Die Passagiere wurden leicht oder nicht verletzt und konnten sich selbständig aus dem Wrack befreien. Keiner der Insassen trug einen Helm.

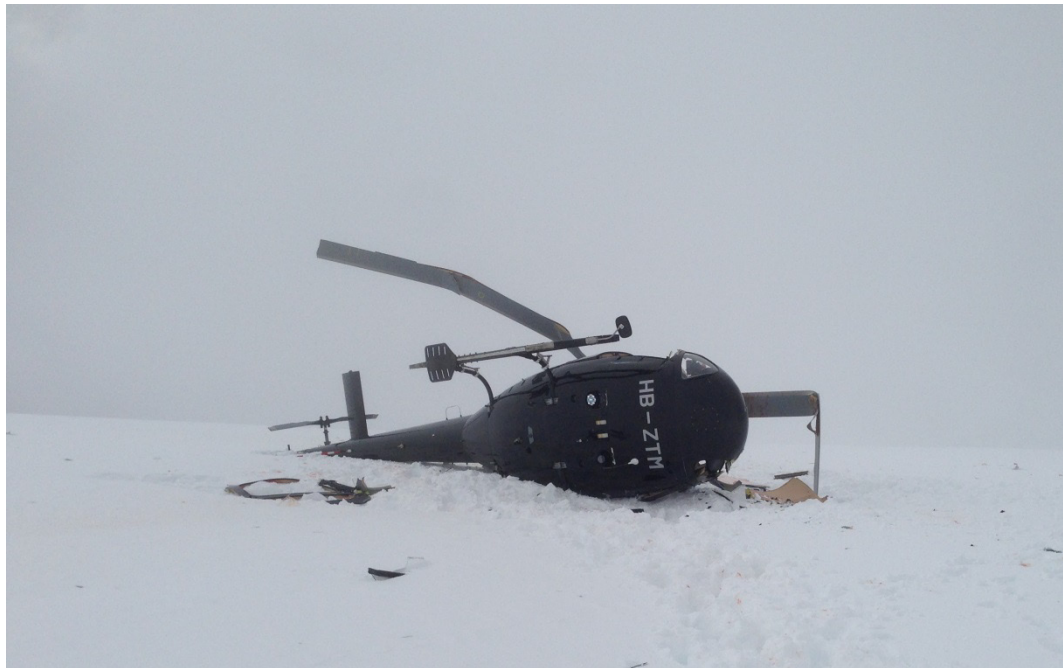
**Abbildung 4:** Wrack der HB-ZTM, aufgenommen um 10:31 Uhr.

Die Energie des Aufpralls und des Kippvorgangs war gering, so dass der Unfall an sich überlebbar war. Hingegen war die Energie im Rotorsystem sehr gross und diese entlud sich durch den Einschlag der Rotorblätter in das Kabinendach, was zu den tödlichen Verletzungen beim Piloten führte. Ein solches Schadensbild mit möglicherweise schwerwiegenden Folgen für die Insassen ist bei Helikopterunfällen mit Umkippen auf die Seite oft festzustellen.

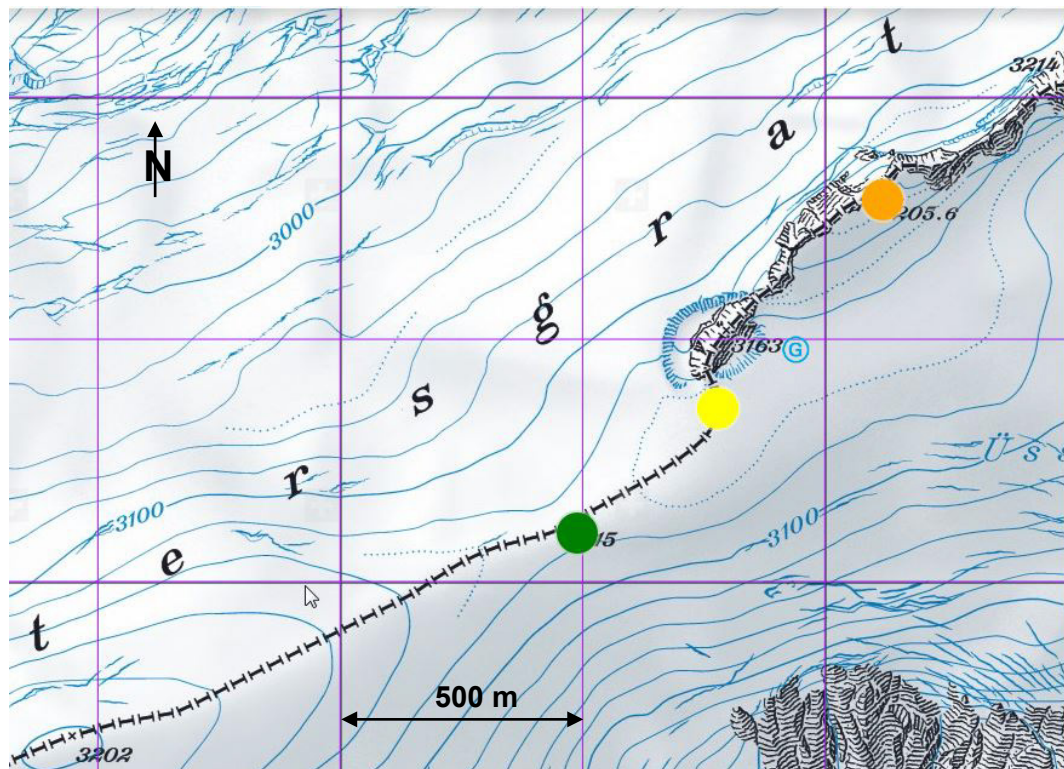
**Abbildung 5:** Das blau eingekreiste Symbol G markiert die offizielle Koordinate des Gebirgslandeplatzes Petersgrat (LSVP), vgl. Kapitel 1.5. Grün markiert die Unfallstelle der HB-ZTM. Orange markiert die Landestelle des Helikopters, dessen Pilot anschliessend die HB-ZTM und deren Passagiere entdeckte. Gelb markiert die Stelle, die gemäss Aussage des Fluglehrers während der Gebirgsausbildung des Piloten angeflogen wurde (vgl. Kapitel 1.3.2). Quelle der Basiskarte: Bundesamt für Landestopografie.

Nach Angabe des Fluglehrers hätten sie bewusst auch Flüge bei schwierigen und diffusen Verhältnissen durchgeführt. Er demonstrierte stets jedem Schüler, dass bei diffusen Verhältnissen die Situation nicht mehr handhabbar sei. Der Pilot habe strukturiert und ruhig gearbeitet und habe ein eher defensives Verhalten gezeigt. Den Gebirgslandeplatz Petersgrat hätten sie an vier verschiedenen Tagen angefliegen, wobei jeweils verschiedene Anflugvarianten besprochen und durchgeführt worden seien. Sie seien stets leicht südwestlich der offiziellen Koordinate, in der Nähe der Felsen, gelandet (vgl. Abbildung 5).
