## Rapport Sommaire

<b>Type d'aéronef</b>	Cabri G2	HB-ZTT	
<b>Exploitant</b>	Helitrans AG, Postfach, 4030 Basel		
<b>Propriétaire</b>	Helitrans Solutions GmbH, Lichtstrasse 3, 4056 Basel		
<b>Pilote</b>	Citoyen suisse, né en 1957		
<b>Licence</b>	Licence de pilote privé d'hélicoptères ( <i>Private Pilot Licence Helicopter – PPL(H)</i> ) selon l'Agence de l'Union européenne pour la sécurité aérienne ( <i>European Union Aviation Safety Agency – EASA</i> ), établie par l'Office fédéral de l'aviation civile (OFAC)		
<b>Heures de vol</b>	<b>total</b> 75:26 h	<b>au cours des 90 derniers jours</b> 0:36 h	
	<b>sur le type en cause</b> 75:26 h	<b>au cours des 90 derniers jours</b> 0:36 h	
<b>Lieu</b>	Stiegelschwand, Gemeinde Adelboden (BE)		
<b>Cordonnées</b>	607 347 / 148 460 ( <i>Swiss Grid</i> 1903) N 46° 29' 15" / E 007° 32' 04" (WGS <sup>1</sup> 84)	<b>altitude</b> env. 1460 m/M	
<b>Date et heure</b>	26 mai 2020, 15 h 01 (LT <sup>2</sup> = UTC <sup>3</sup> + 2 h)

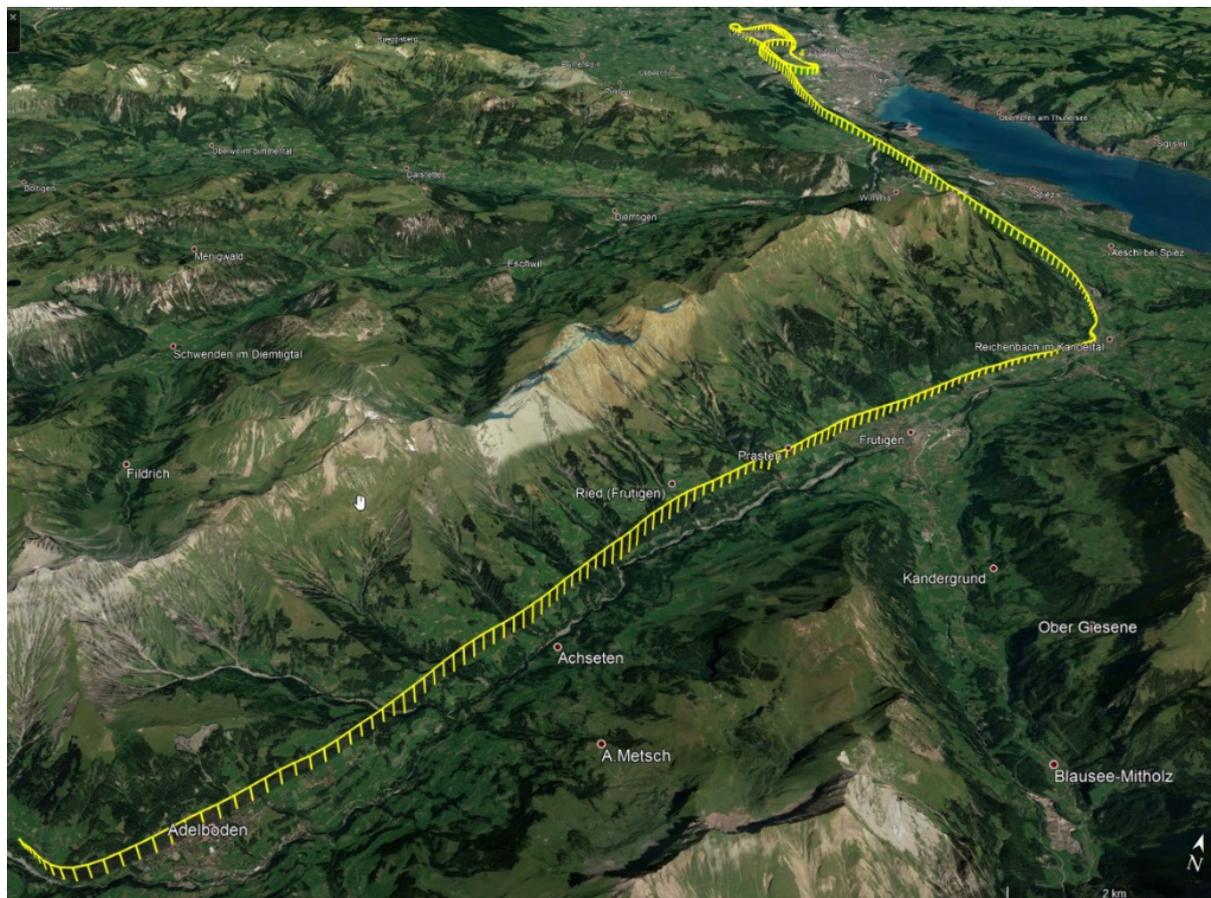
**Figure 1:** trajet de l'hélicoptère HB-ZTT parti de Thoune.

A 14 h 44, l'hélicoptère décolle de l'aérodrome de Thoune en direction de Spiez puis remonte la vallée en survolant Frutigen puis Adelboden (cf. figure 1).

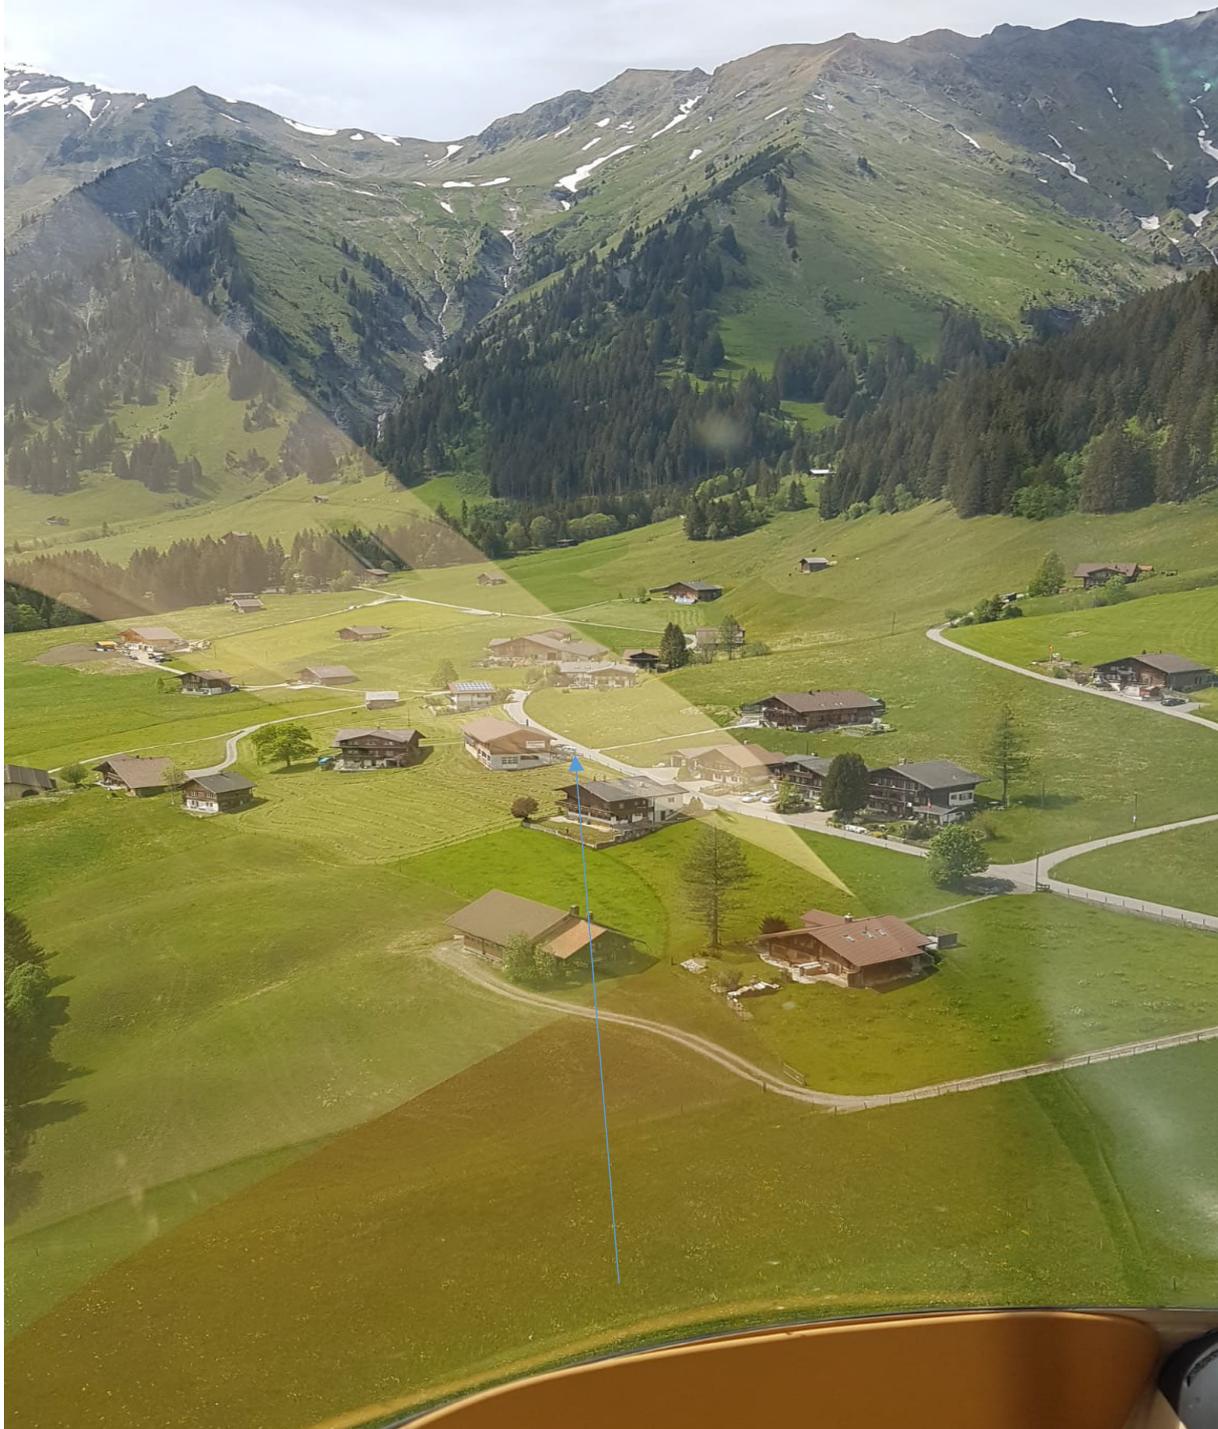
Alors que l'hélicoptère se trouve en vol de montée à une vitesse indiquée d'environ 50 nœuds et une hauteur sol estimée aux alentours de 200 m, le pilote estime une perte de puissance survient et une alarme sonore retentit. Le pilote contrôle ses paramètres de vol et constate que l'alarme de bas régime du rotor principal s'est activée ainsi que l'indication du régime se trouve dans le secteur jaune. Le pilote ne peut décrire ses actions aux commandes de manière à corriger la situation durant ce vol de descente qui a duré plus d'1 minute (cf. figure 2).

**Figure 2:** Dernière photo prise par le passager en direction de l'ouest quelques secondes avant l'accident. La flèche bleue indique la trajectoire et le lieu d'immobilisation de l'hélicoptère après son atterrissage forcé, la topographie de l'endroit de l'accident présente un terrain montant par rapport à la direction de vol.

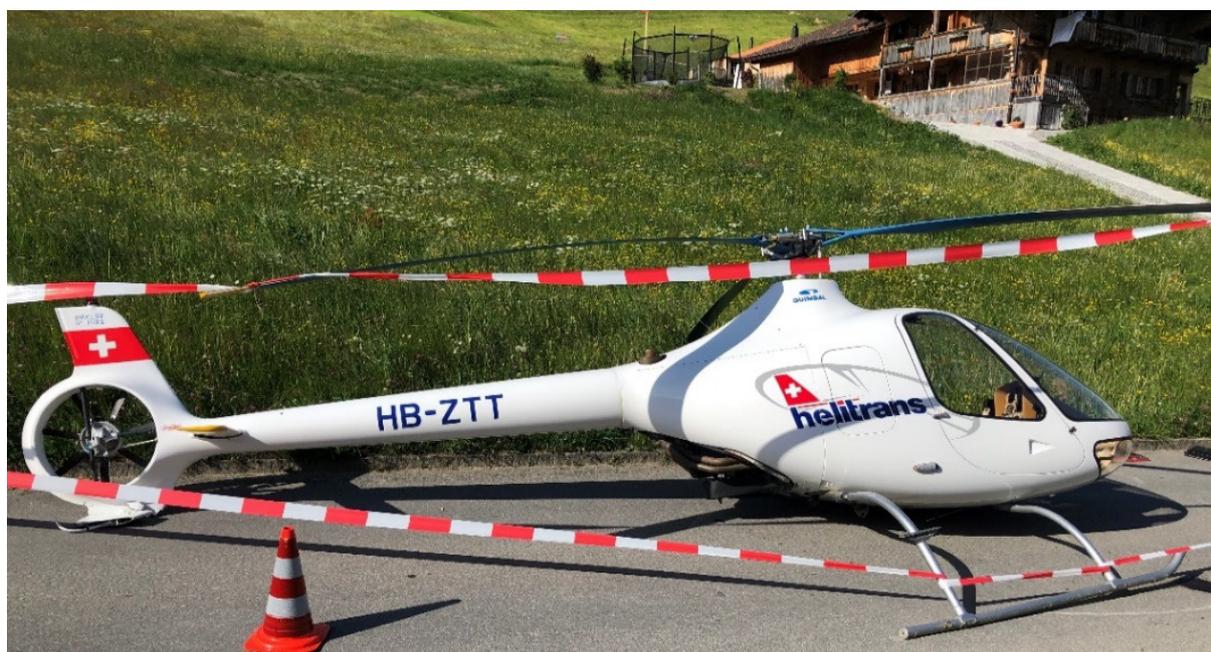
L'hélicoptère perd de la hauteur en ligne droite sur une distance horizontale d'environ 1 km avec un taux moyen de 2 m/sec tandis que le pilote n'entreprend pas de manœuvre corrective et ne peut éviter un atterrissage brutal sur une route communale avec un mouvement dans le sens des aiguilles d'une montre (cf. figure 3).

**Figure 3:** Position finale de l'hélicoptère sur la route communale

- L'hélicoptère se trouvait sur le bitume d'une route communale en direction d'Adelboden à proximité d'une scierie ;
- Le patin gauche était affaissé et les traces au sol permettait de relever une rotation de l'hélicoptère à droite d'environ 90° ;
- Le rotor principal et le rotor arrière tournaient librement ;
- Un examen technique de l'appareil n'a pas révélé de défauts techniques préexistants ;
- Une quantité d'environ 90 litres d'essence a été retirée du réservoir ;
- Aucun défaut n'a été constaté lors du vol précédent effectué le matin du jour de l'accident.
