## Summarischer Bericht

<b>Luftfahrzeug</b>	Cabri G2	HB-ZTT
<b>Halter</b>	Helitrans AG, Postfach, 4030 Basel	
<b>Eigentümer</b>	Helitrans Solutions GmbH, Lichtstrasse 3, 4056 Basel	
<b>Pilot</b>	Schweizer Staatsangehöriger, Jahrgang 1957	
<b>Ausweis</b>	Privatpilotenlizenz für Helikopter ( <i>Private Pilot Licence Helicopter</i> – PPL(H)) nach der Agentur der Europäischen Union für Flugsicherheit ( <i>European Union Aviation Safety Agency</i> – EASA), ausgestellt durch das Bundesamt für Zivilluftfahrt (BAZL)	
<b>Flugstunden</b>	<b>insgesamt</b> 75:26 h <b>während der letzten 90 Tage</b> 0:36 h <b>auf dem Unfallmuster</b> 75:26 h <b>während der letzten 90 Tage</b> 0:36 h	
<b>Ort</b>	Stiegelschwand, Gemeinde Adelboden (BE)	
<b>Koordinaten</b>	607 347 / 148 460 ( <i>Swiss Grid</i> 1903) N 46° 29' 15" / E 007° 32' 04" (WGS <sup>1</sup> 84)	<b>Höhe</b> ca. 1460 m/M
<b>Datum und Zeit</b>	26. Mai 2020, 15:01 Uhr (LT <sup>2</sup> = UTC <sup>3</sup> + 2 h)

<b>Betriebsart</b>	Privat	
<b>Flugregeln</b>	Sichtflugregeln ( <i>Visual Flight Rules</i> – VFR)	
<b>Startort</b>	Flugplatz Thun (LSZW)	
<b>Zielort</b>	Flugplatz Thun (LSZW)	
<b>Flugphase</b>	Reiseflug	
<b>Unfallart</b>	Kontrollverlust

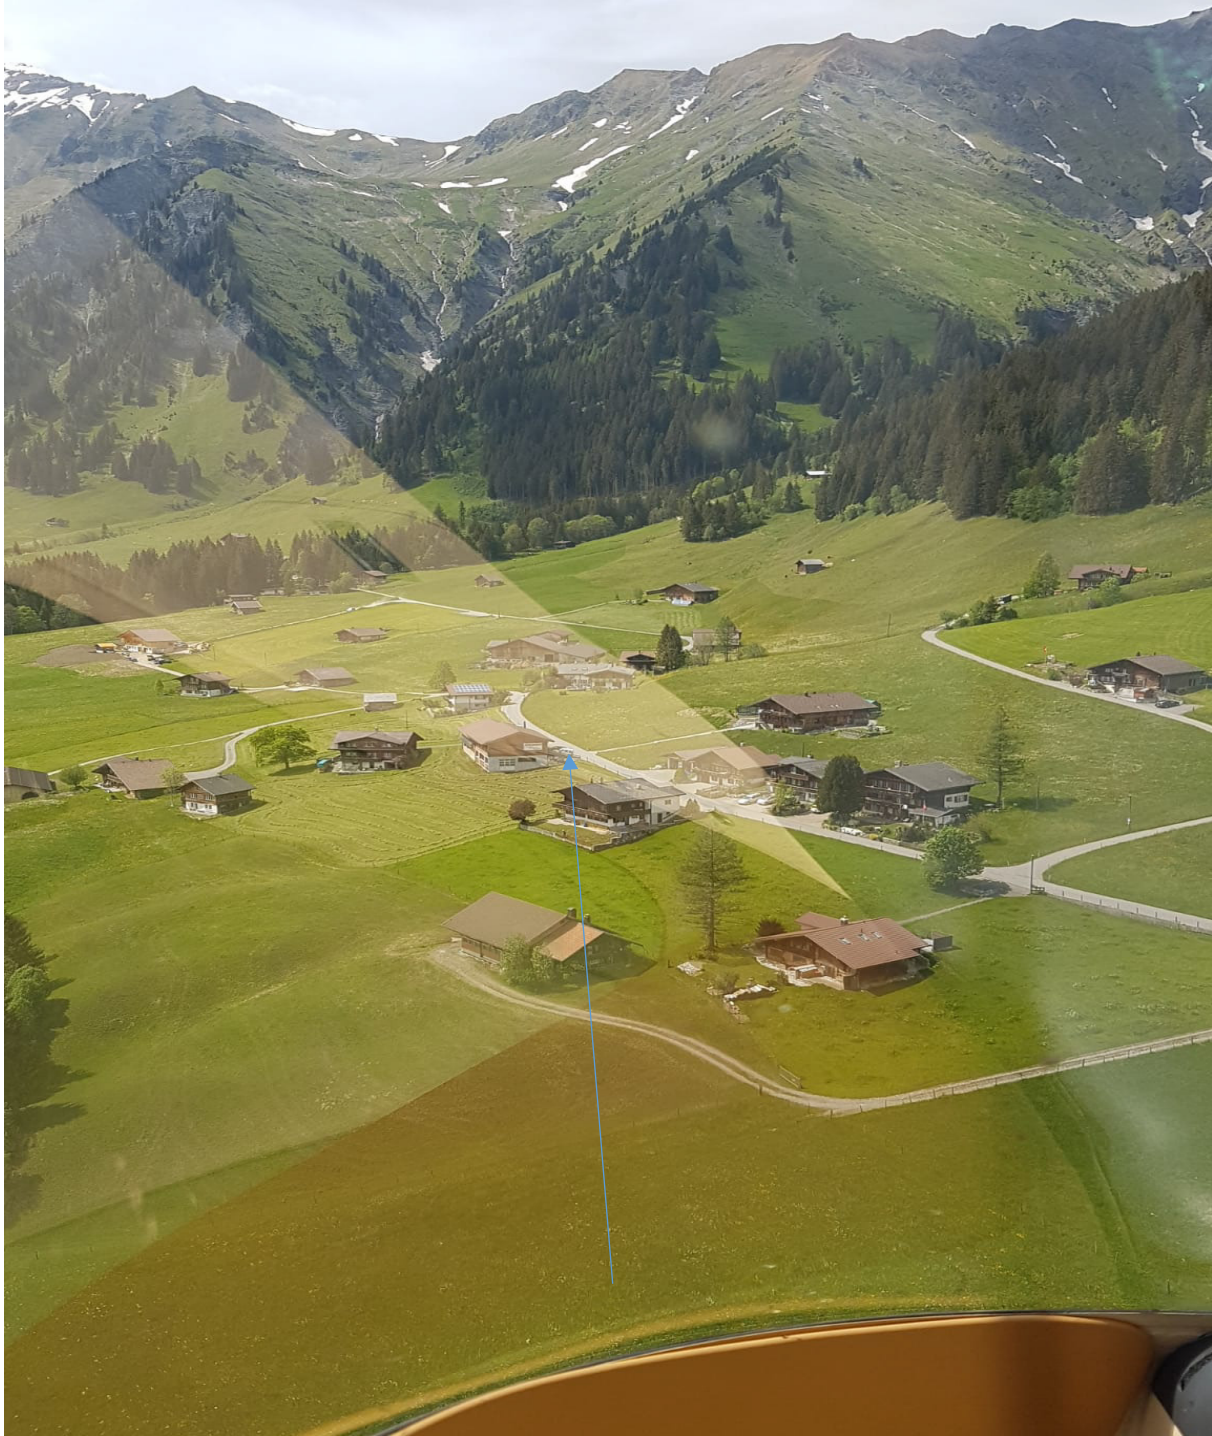
Während sich der Helikopter im Steigflug mit einer angezeigten Geschwindigkeit von etwa 50 Knoten und einer geschätzten Höhe über Grund von rund 200 m befand, trat nach Ansicht des Piloten ein Leistungsverlust auf und es ertönte ein akustischer Alarm. Der Pilot kontrollierte seine Fluginstrumente und stellte fest, dass der Alarm für niedrige Drehzahl des Hauptrotors aktiviert worden war und die Drehzahlanzeige im gelben Bereich lag. Der Pilot konnte nicht beschreiben, wie er die Situation während des über eine Minute dauernden Sinkfluges zu korrigieren versucht hatte (vgl. Abbildung 2).

**Abbildung 2:** Letztes Foto, das der Passagier wenige Sekunden vor dem Unfall in westlicher Richtung aufgenommen hat. Der blaue Pfeil zeigt die Flugbahn und den Ort, an dem der Helikopter nach dem Aufprall zum Stehen kam. Die Topografie der Unfallstelle weist ein in Flugrichtung ansteigendes Gelände auf.

Der Helikopter verlor im Geradeausflug auf einer horizontalen Strecke von rund 1 km mit einer durchschnittlichen Sinkgeschwindigkeit von 2 m/s an Höhe. Der Pilot leitete kein korrigierendes Manöver ein und konnte eine harte Landung auf einer Gemeindestrasse nicht verhindern. Beim Aufprall drehte sich der Helikopter am Boden um die Hochachse im Uhrzeigersinn (siehe Abbildung 3).

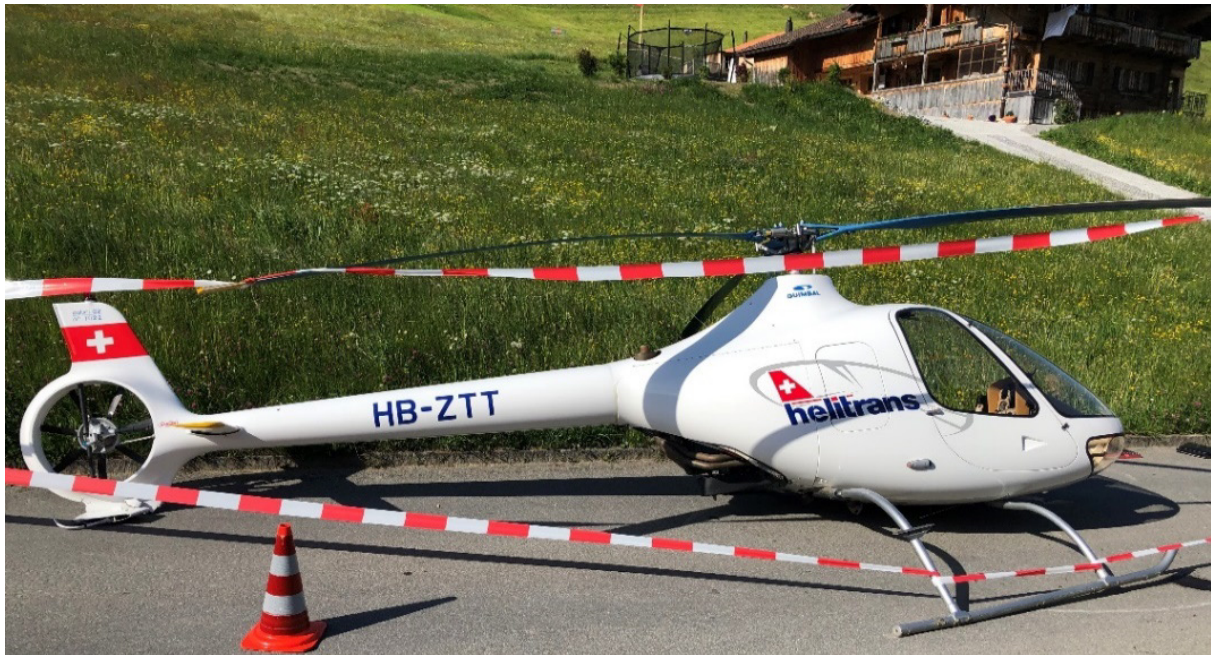
**Abbildung 3:** Endposition des Helikopters auf der Gemeindestrasse

- Der Helikopter befand sich auf dem Asphalt einer Gemeindestrasse in Richtung Adelboden in der Nähe einer Sägerei;
- Die linke Kufe war eingeknickt und die Spuren auf dem Boden zeigten eine Rechtsdrehung des Helikopters von etwa 90°;
- Der Haupt- und der Heckrotor waren frei drehbar;
- Eine technische Untersuchung des Helikopters ergab keine Hinweise auf vorbestehende technische Mängel;
- Aus dem Tank wurde eine Menge von ca. 90 Litern Benzin entnommen;
- Beim vorherigen Flug, der am Morgen des Unfalltages durchgeführt wurde, wurden keine Mängel festgestellt.
