Rapporto finale n. 2427

riguardo all'incidente dell'elicottero
Airbus Helicopters H125, HB-ZTV,

del 16 marzo 2022

Riale Carcale, Comune di Gordola (TI)

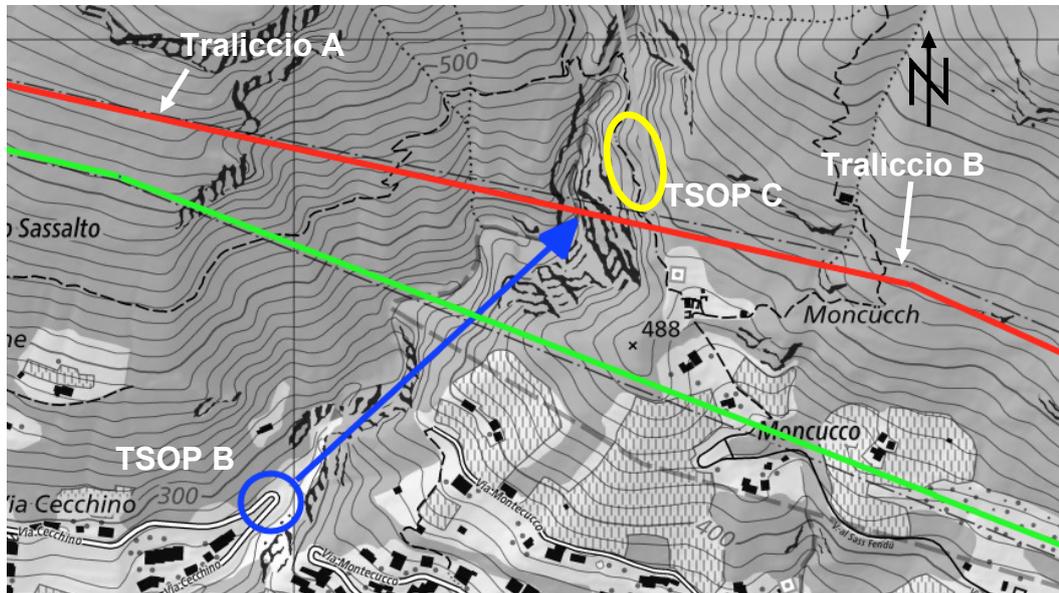
era previsto l'arrivo di questo carico. Durante lo spostamento egli ha scorto l'elicottero avvicinarsi con una velocità da lui valutata come superiore al solito, con il muso rivolto a monte, allineato con il fiume che percorre la valle ed a una distanza verticale sotto ai conduttori elettrici inferiori che attraversano la valle trasversalmente (cfr. Figura 1) stimata in circa 15 metri.

Figura 1: Luogo di carico (cerchio blu), luogo di scarico (ellissi gialla), elettrodotti (in verde quello a valle, in rosso quello oggetto dell'incidente), e il percorso di volo indicativo dell'elicottero (freccia blu). Le tracce degli elettrodotti (punto – linea secondo Swisstopo) e quelle colorate provengono dalla banca dati sugli ostacoli alla navigazione aerea. Origine della cartina di base: Ufficio federale di topografia Swisstopo.

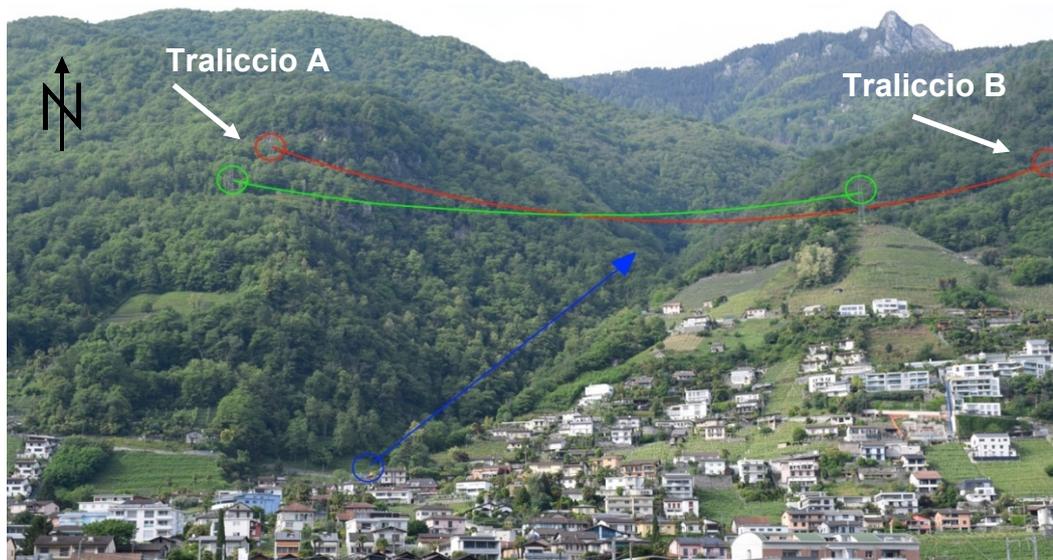
L'elettrodotto più nord oggetto dell'incidente, da 150 kV, collega la centrale della diga Verzasca con la sottostazione di Magadino. Nei pressi della valle del Carcale, i conduttori sono sospesi tra due tralicci posizionati sui lati est (Traliccio B) e ovest (Traliccio A) della valle e distanti approssimativamente 620 m tra di loro. La base del traliccio A si trova 14 m più in alto del traliccio B. Il punto più basso della campata, si trova spostato verso il traliccio B e risulta 18 m più basso rispetto alla base dello stesso. Al di sotto dell'ostacolo, lo spazio libero minimo rispetto al terreno risulta essere di circa 70 m (cfr. Figura 1, Figura 2 e Figura 3).

Figura 2: Conformazione del territorio con sovrapposizione dei conduttori dei due elettrodotti e il percorso di volo indicativo. Origine: Fotografia SIS

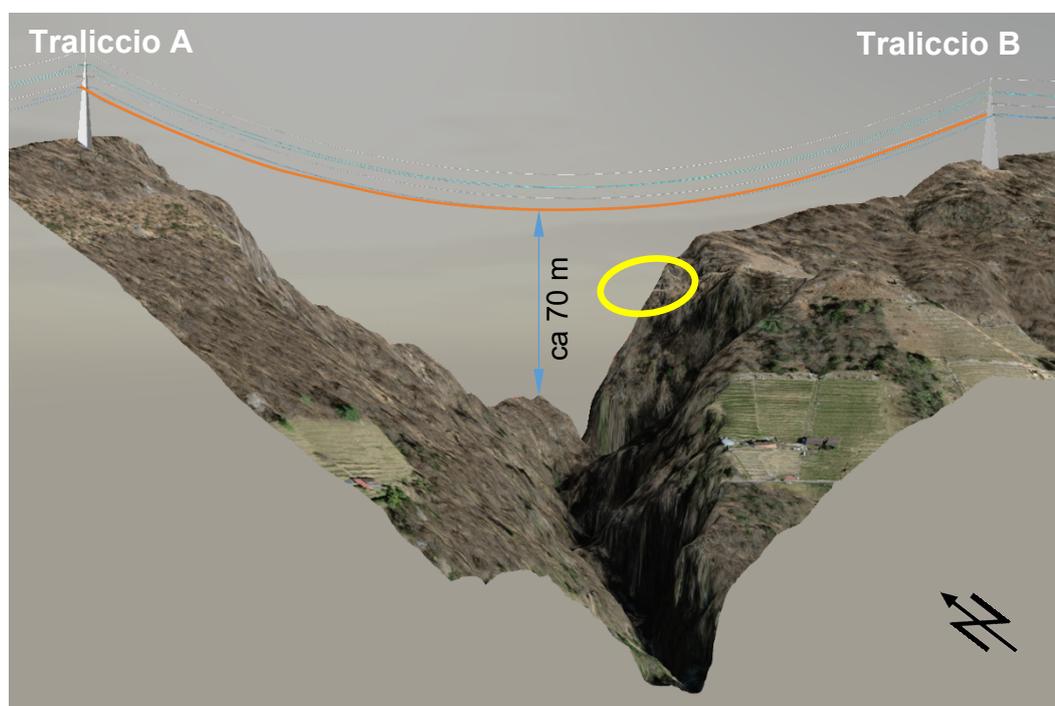
Figura 3: Vista del modello tridimensionale della valle del Carcale, sezionata in corrispondenza dell'elettrodotto oggetto dell'incidente. In rosso è evidenziato il conduttore con il quale è avvenuta la collisione. La zona di cantiere e di scarico (ellissi gialla) non risulta completamente visibile in questa rappresentazione. L'elettrodotto più a valle è stato oscurato nell'immagine. Origine: Direzione Lavori, Modellazione 3D del cantiere

L'elicottero ha impattato con una pala del rotore principale il conduttore più basso, lato Nord, dell'elettrodotto, tranciandolo. Durante la sequenza d'impatto della pala, lo stesso conduttore una volta tranciato è stato proiettato verso la parte posteriore dell'elicottero, che a causa della dinamica dell'incidente è venuta a trovarsi vicino al conduttore lato Sud. Pochi millisecondi dopo l'impatto iniziale, la fusoliera dell'elicottero ha fatto da ponte tra i due conduttori creando un arco elettrico. Il
