Summarischer Bericht

Luftfahrzeug	Airbus Helicopters Deutschland EC135 T2+	HB-ZUI
Halter	Air-Glacières SA, route de l'Aéroport 25, 1950 Sion	
Eigentümer	Air-Glacières SA, route de l'Aéroport 25, 1950 Sion	
Pilot	Schweizerischer Staatsangehöriger, Jahrgang 1978	
Ausweis	Berufspilotenlizenz für Helikopter (<i>Commercial Pilot License Helicopter</i> – CPL(H)) nach der Agentur der Europäischen Union für Flugsicherheit (<i>European Union Aviation Safety Agency</i> – EASA), ausgestellt durch das Bundesamt für Zivilluftfahrt (BAZL)	
Flugstunden	insgesamt 7060 h während der letzten 90 Tage	67:05 h
	auf dem Vorfallmuster 380 h während der letzten 90 Tage	12:20 h
Ort	Rougemont (VD)	
Koordinaten	582 435 / 147 725 (<i>Swiss Grid</i> 1903) N 46° 28' 50" / E 007° 12' 35" (WGS ¹ 84)	Höhe 1350 m/M
Datum und Zeit	20. Januar 2024, 12:44 Uhr (LT ² = UTC ³ + 1 h)	
Betriebsart	Rettungsflug	
Flugregeln	Sichtflugregeln (<i>Visual Flight Rules</i> – VFR)

Startort	Flugplatz Saanen (LSGK)	
Zielort	Avoriaz (Frankreich)	
Flugphase	Start und Steigflug	
Art des schweren Vorfalls	Triebwerkausfall

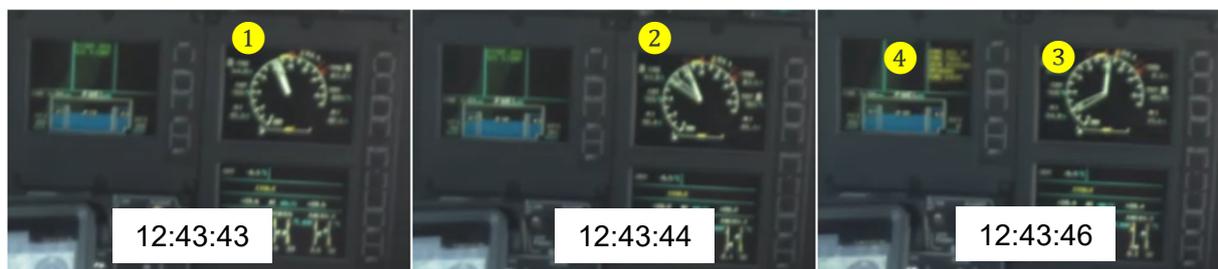
Kurze Zeit nach dem Start, als sich der Helikopter im Reisesteigflug befand, wurde um 12:43:44 Uhr auf dem Instrument für die kombinierte Leistungsanzeige (*First Limit Indicator – FLI*) ein Versatz der Anzeigenadeln (*Needle Split*) der beiden Wellentriebwerke sichtbar. Um 12:43:45 Uhr stellte das rechte Triebwerk selbständig ab. Zeitgleich leuchteten auf dem Anzeigesystem die entsprechenden Warnungen auf (vgl. Abbildung 1).

Abbildung 1: Bildersequenz der Anzeigen im Cockpit des Helikopters: unmittelbar vor dem schweren Vorfall (1); 1 Sekunde nachdem der *Needle-Split* auf dem FLI erstmals sichtbar wurde (2); rund weitere 2 Sekunden später, als das rechte Triebwerk bereits ausgefallen war (3) und die gelben Warnanzeigen (4) ersichtlich wurden.

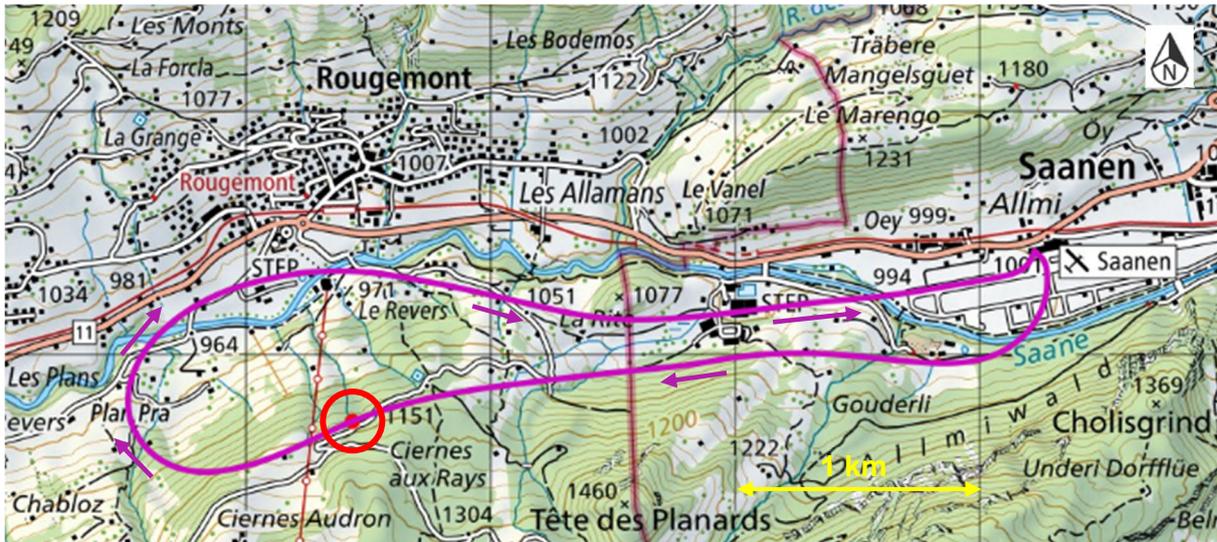
Der Pilot entschied sich für einen Rückflug zum Flugplatz Saanen und landete dort um 12:46 Uhr ereignislos auf der Piste 08 (vgl. Abbildung 2).

Abbildung 2: Flugweg (violett) der HB-ZUI. Der rote Kreis mit dem Punkt kennzeichnet die Position des Triebwerksausfalls. Quelle der Basiskarte: Swisstopo, bearbeitet durch die SUST.

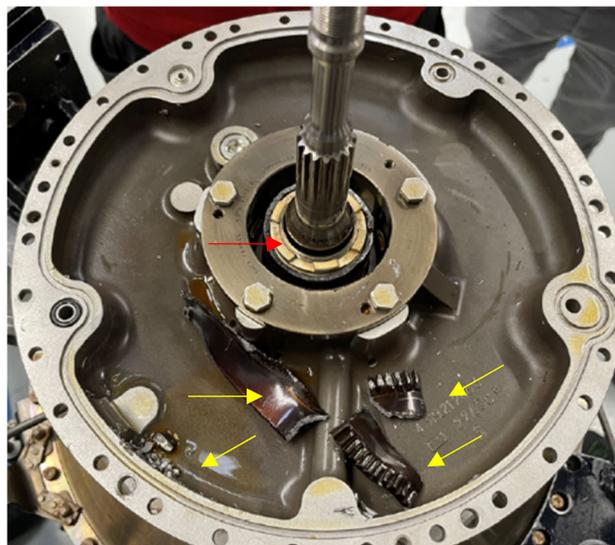
Am Tag nach dem schweren Vorfall wurde das Triebwerk durch die SUST untersucht. Äusserlich waren am Triebwerk keine Anomalien sichtbar. Bei der Überprüfung des Magnetzapfens der *Reduction Gearbox* konnte ein metallisches Bruchstück festgestellt werden.

Die Untersuchung des Triebwerks in Zusammenarbeit mit der französischen Sicherheitsuntersuchungsstelle (*Bureau d'Enquêtes et d'Analyses pour la sécurité de l'aviation civile* – BEA) und dem Hersteller ergaben, dass das Antriebszahnrad des Zubehörgetriebes (*Accessory Drive Train*) zerstört war (vgl. Abbildung 4). Weitere Zahnräder der *Accessory Drive Train* wiesen Beschädigungen an der Verzahnung auf.

Abbildung 4: Rückseite der *Accessory Gearbox* mit den Bruchstücken des Antriebszahnrades (gelbe Pfeile) und dessen Hauptkörper (roter Pfeil)

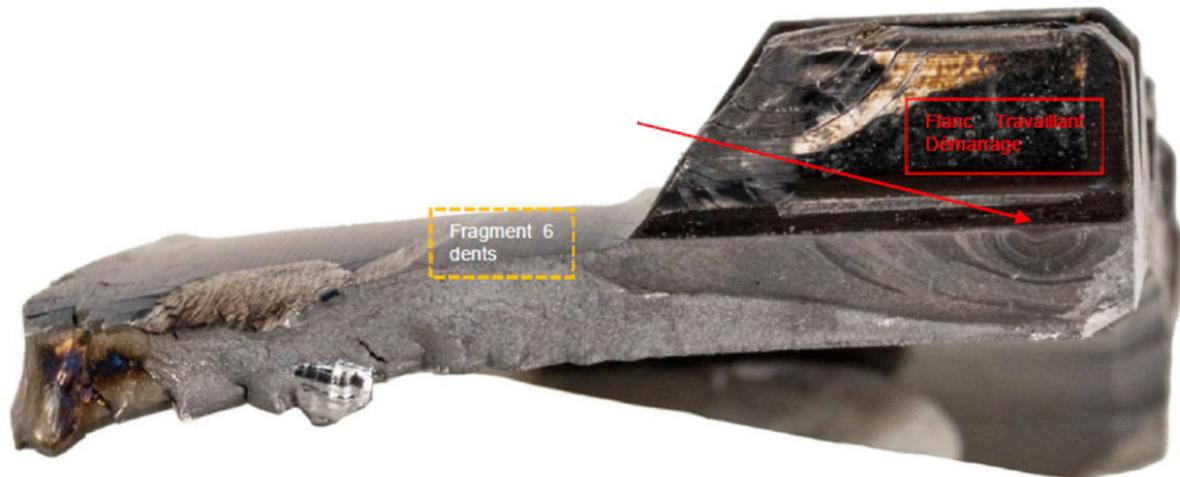
Die Brüche des Antriebszahnrades wurden detailliert untersucht. Es konnte ein Schwingbruch (Ermüdungsbruch) festgestellt werden, der seinen Ausgangspunkt an der Oberfläche eines Zahnfusses hatte, beim Übergang zwischen des während der Fertigung gefrästen und des geschnittenen Bereiches (vgl. Abbildung 5).

Der Hersteller konnte die metallurgische Singularität beim Zahnfussradius, die zur Entstehung und Propagierung des Risses beigetragen hat, nicht erklären.

Abbildung 5: Detailaufnahme eines der Fragmente des Antriebszahnrades. Der rote Pfeil zeigt auf den Ausgangspunkt des Schwingbruches. Quelle: Safran Helicopter Engines.

Die Einkerbung, die als Ausgangspunkt des Schwingbruches identifiziert werden konnte, entstand wahrscheinlich während der Herstellung des Zahnrades. Der Hersteller führte als zusätzliche Möglichkeit eine einmalige Überbelastung bei einem Anlassvorgang an. Der Hersteller konnte aufgrund der Produktionsunterlagen weitere 2 Triebwerke identifizieren, die möglicherweise von demselben Sachverhalt betroffen waren und leitete entsprechende Untersuchungen ein. Die durch den Hersteller untersuchten Zahnräder aus diesen beiden Triebwerken wiesen keine Auffälligkeiten auf.

Der schwere Vorfall, bei dem während des Reisesteigfluges ein Wellentriebwerk unerwartet ausfiel, ist auf das Versagen des Antriebszahnades des Zubehörgetriebes zurückzuführen. Das Antriebszahnrad versagte aufgrund eines Schwingbruches, dessen Ausgangspunkt in einer Einkerbung des Zahnfusses lag, die wahrscheinlich während der Herstellung oder durch eine einmalige Überbelastung beim Anlassen des Triebwerkes entstanden war. Eine Überbelastung beim Anlassen erscheint allerdings wenig plausibel da sie von der Besatzung hätte bemerkt werden müssen.
