Rapport Sommaire

Type d'aéronef	K-1200 K-Max, Kaman Aerospace Corporation	HB-ZVM	
Exploitant	Rotex Helicopter AG, Schiffflände 2, 9496 Balzers		
Propriétaire	Rotex Helicopter AG, Schiffflände 2, 9496 Balzers		
Pilote	Suisse, né en 1968		
Licence	Licence de pilote professionnel d'hélicoptères (<i>Commercial Pilot Licence Helicopter</i> – CPL(H)) selon l'Agence de l'Union européenne pour la sécurité aérienne (<i>European Union Aviation Safety Agency</i> – EASA), établie par l'Office fédéral de l'aviation civile (OFAC)		
Heures de vol	total 10 875 h	au cours des 90 derniers jours 86:24 h	
	sur le type en cause 4000 h	au cours des 90 derniers jours 76:56 h	
Lieu	Meiggra, Region Zermatt (VS)		
Cordonnées	625'312 / 099'195 (<i>Swiss Grid</i> 1903) N 46° 2' 37" / E 007° 45' 56" (WGS ¹ 84)	altitude 1555 m/M	
Date et heure	9 septembre 2020, 15h20 LT (LT ² = UTC ³ + 2h)		
Type d'exploitation	Vol de travail		
Règles de vol	Règles de vol à vue (<i>Visual Flight Rules</i> – VFR)

Lieu de départ	Münster (LSPU)		
Destination	Zinal (VS)		
Phase de vol	Atterrissage		
Nature de l'accident	Collision avec un obstacle		
Personnes blessées	Membres d'équipage	Passagers	Autres personnes
Légèrement blessé

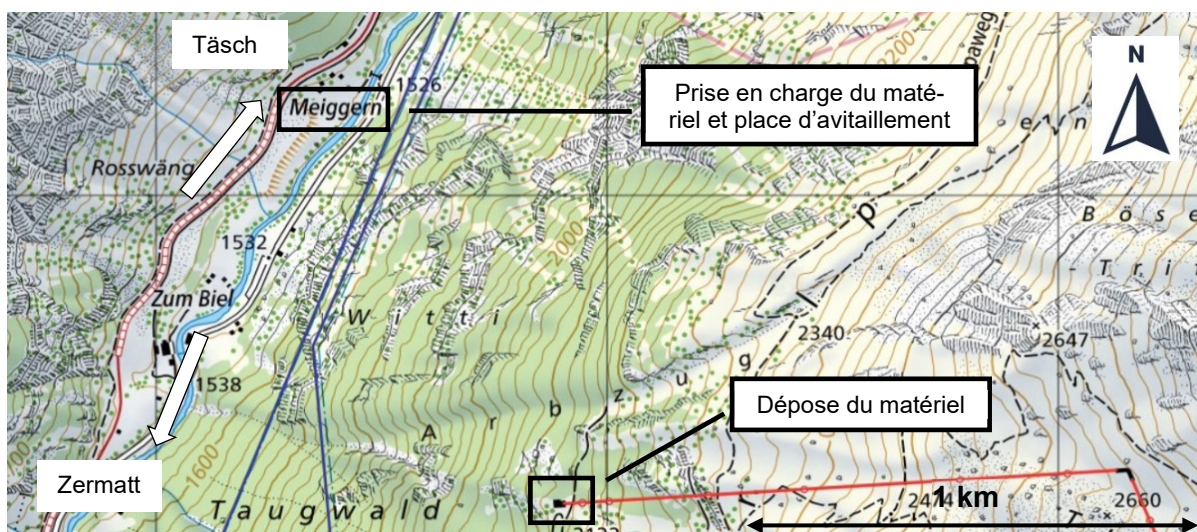
Peu avant le contact du train d'atterrissage avec le sol, les pales du rotor principal entrent en collision avec une fourgonnette de la compagnie. L'hélicoptère se renverse sur le côté gauche.

Figure 1: vue d'ensemble

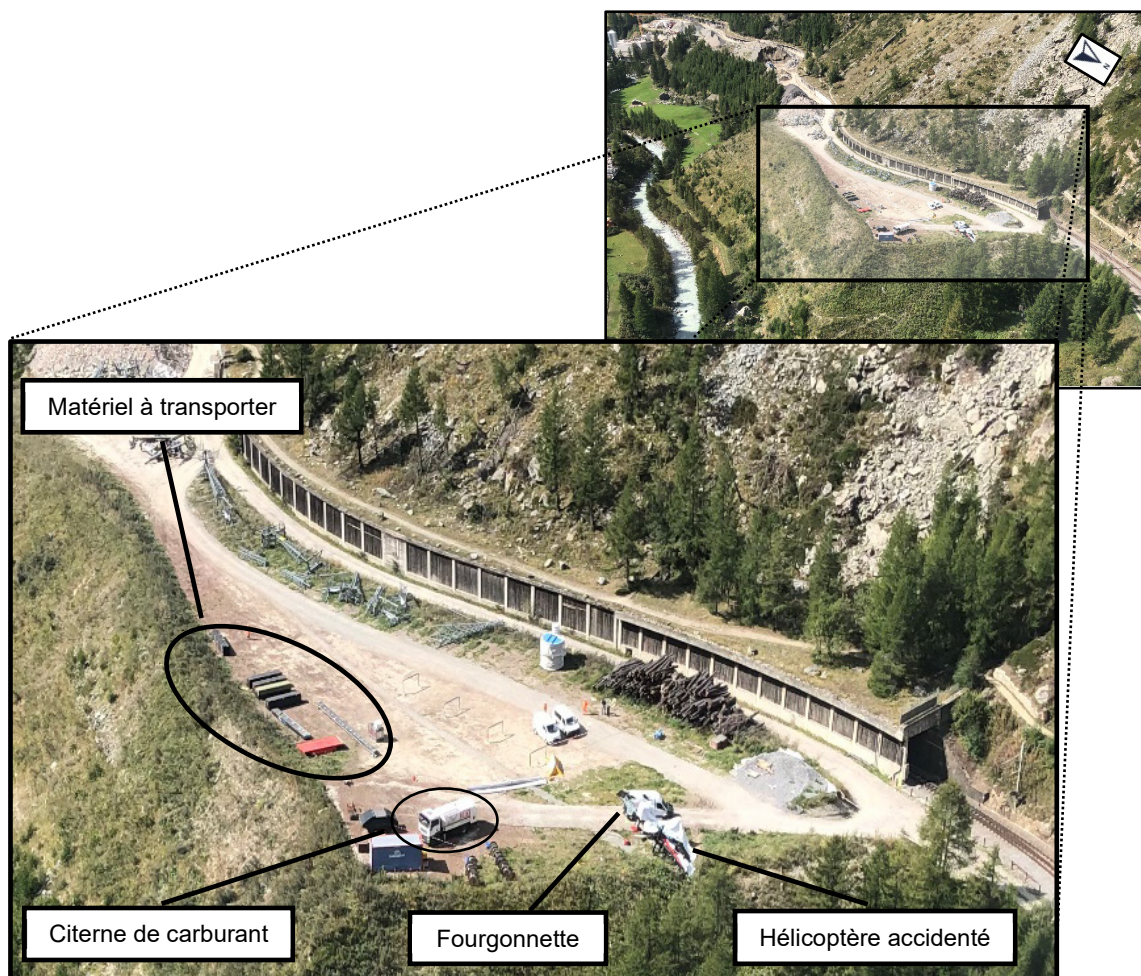
Figure 2: Place de prise en charge et d'avitaillement après l'accident

L'accident est dû à la collision du rotor principal en rotation avec une camionnette dont le stationnement a été modifié sans avertissement.

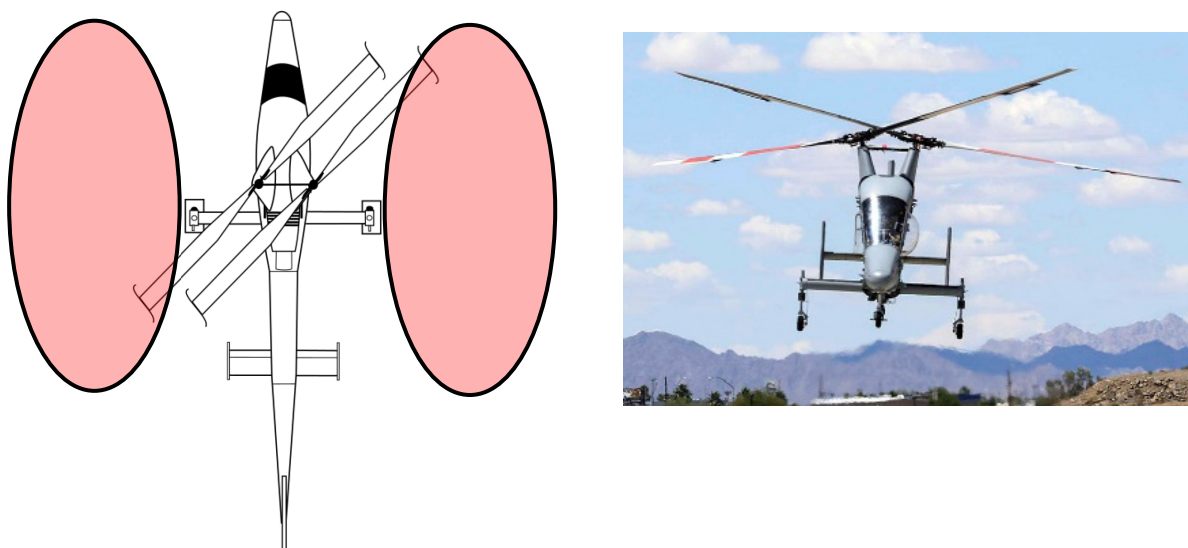
En raison de l'inclinaison des 2 mâts rotor, les pales atteignent leur point le plus bas à un point perpendiculaire à gauche et à droite de la cabine.

La configuration du rotor nécessite, lors des opérations au sol rotor tournant, une surface importante libre de tout obstacle et ceci particulièrement dans les secteurs allant de 7 à 10 heures et de 14 à 17 heures, vues depuis le poste de pilotage.

Figure 4: Zones de danger au sol (ellipses rouges) (Source: Wikipedia)

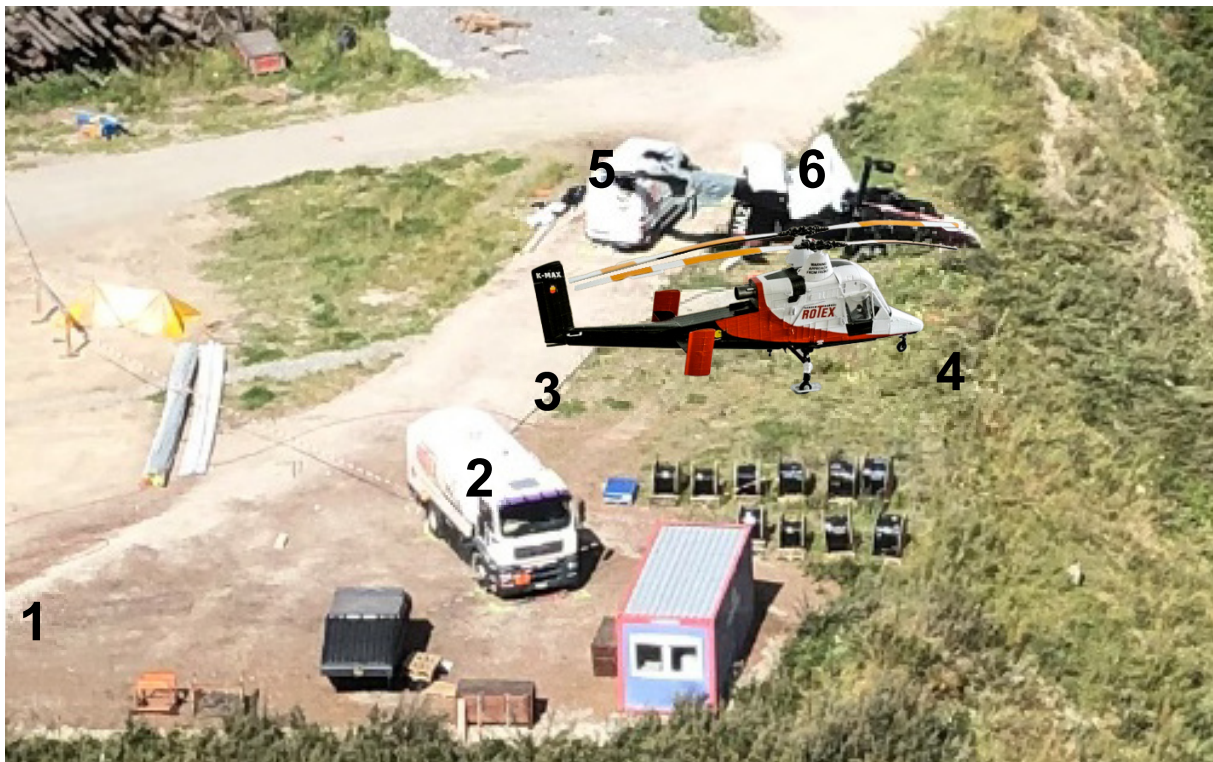
Sur la place d'avitaillement, l'emplacement de l'hélicoptère était situé à l'extrémité nord-nord-est de la surface et, orienté en direction du nord, il faisait face à un petit talus descendant et des arbres. De façon à garantir une position exacte de l'hélicoptère lors de l'avitaillement, un marquage au sol avait été effectué pour la roue du train d'atterrissage gauche. La place de départ et une partie importante de la place d'avitaillement était située dans le dos du pilote quand celui-ci était au sol pour l'avitaillement. La citerne de carburant se situait à l'arrière-droite (position 4-5 heures) de l'hélicoptère.

Le bouchon de remplissage de carburant est situé sur le côté gauche de l'hélicoptère. La citerne se trouvant à l'arrière droite, le tuyau cheminait sous la poutre de queue afin d'atteindre le côté gauche de l'hélicoptère.

Figure 5: Organisation de la place d'avitaillement, avec le crochet électrique, extrémité de l'élingue de 55 m (1), la citerne JET-A1 (2), le tuyau d'avitaillement cheminant sous la poutre de queue de l'hélicoptère, le pistolet est préparé sur un support à gauche de la machine (3), le positionnement de l'hélicoptère au sol pour l'avitaillement en montage photo (4), camionnette « Sprinter » (5) et l'hélicoptère accidenté, couché sur le côté gauche (6).

Le positionnement de l'hélicoptère au sol sur la place d'avitaillement ne permettait pas au pilote d'observer ce qui se passait sur la place de départ des charges et sur la place d'avitaillement. Cependant, une rotation dans 180 degrés sur la place d'avitaillement n'aurait vraisemblablement pas évité la collision car la vision du pilote était exclusivement concentrée sur le marquage au sol destiné au positionnement exact de la roue gauche du train d'atterrissage.
