Rapporto finale n. 2437

del Servizio d'inchiesta svizzero sulla sicurezza SISI

riguardo all'incidente dell'elicottero
Airbus Helicopters AS 350 B3e, immatri-
colato come HB-ZVY,

Matenc, Faido (TI)

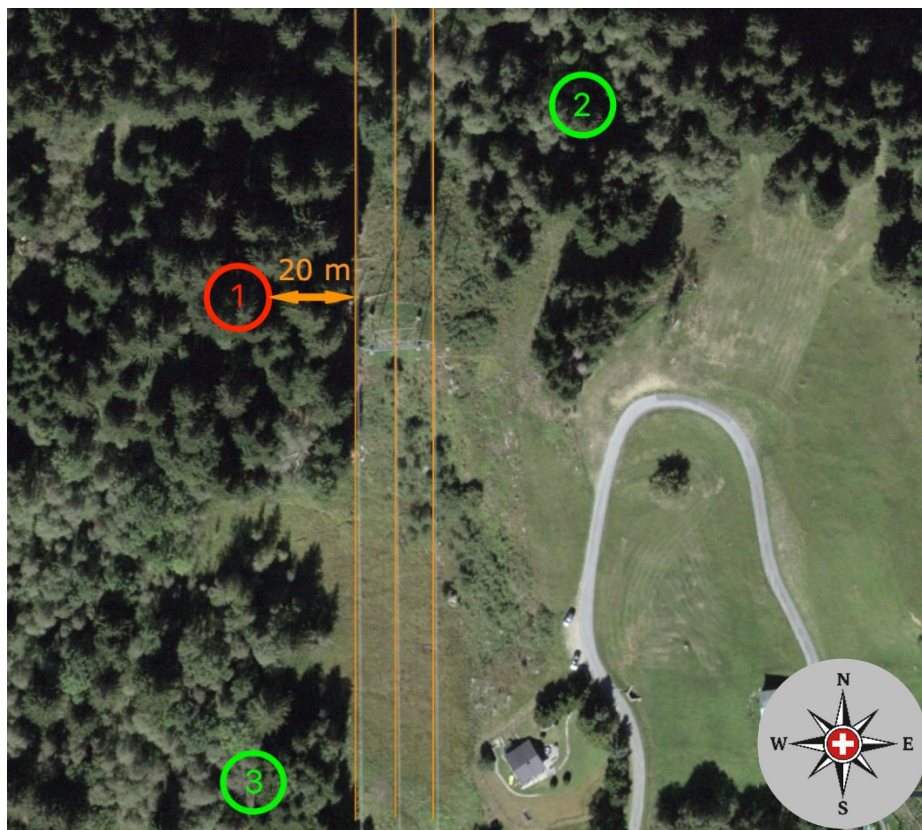
Il pilota, dopo aver ricevuto la conferma di prontezza dei 3 TSOP, si è levato in volo e ha proceduto con cautela al primo avvicinamento al luogo di carico, tenendo presente l'influenza della termica proveniente da sud e dalla valle, osservando in particolare di non scendere al disotto della distanza minima di 20 metri dai conduttori (cfr. Figura 1).

Figura 1: Settore di impiego dello TSOP A (1) e degli altri luoghi di carico (2-3). I conduttori sotto tensione sono evidenziati in arancio. Origine: Ufficio federale di topografia Swisstopo, elaborata dal SISI.

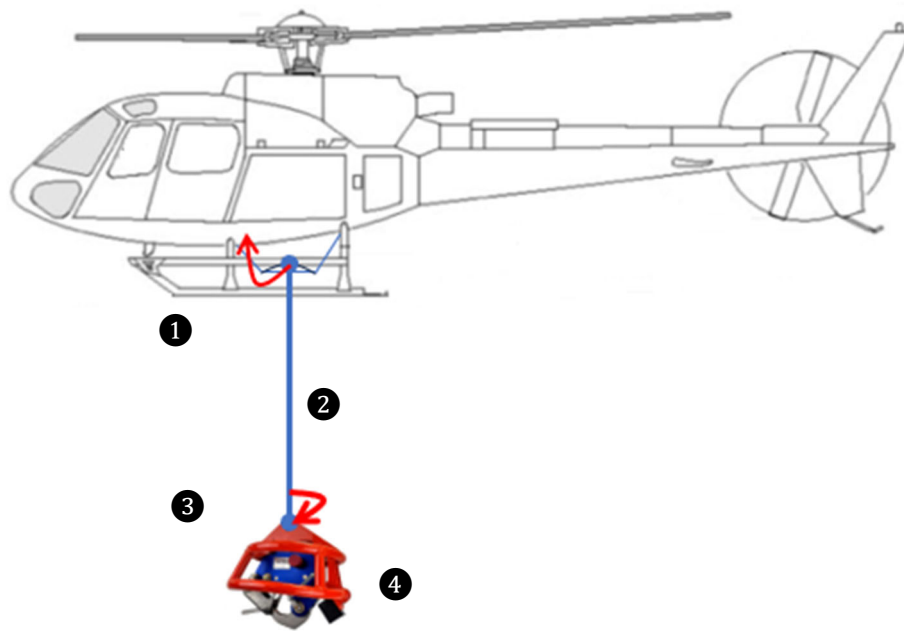
In configurazione per il trasporto o esbosco di legname (*Helicopter Logging*), il gancio baricentrico (primario) dell'elicottero viene munito di una fune di trasporto che alla sua estremità inferiore è dotata di un gancio secondario comandato a distanza dal pilota (cfr. Figura 2).

Figura 2: Schema non in scala della configurazione di lavoro aereo per l'esbosco di legname. ① Connessione elettrica tra fune di trasporto e elicottero; ② Fune di trasporto con al suo interno i cavi di comando per l'apertura a distanza del gancio secondario; ③ Connessione elettrica tra fune di trasporto e gancio secondario; ④ Gancio secondario dotato di telaio metallico di protezione.

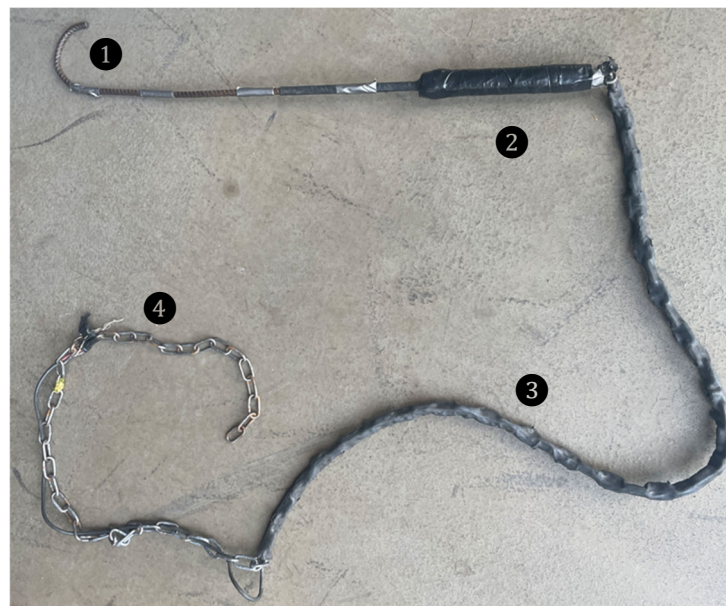
Lo TSOP A era equipaggiato di un cosiddetto rampino per afferrare il gancio secondario. Si tratta di un'asta metallica ricurva, dotata di un manico in materiale isolante, con una catena che tocca il suolo. Questo attrezzo dovrebbe permettere la scarica a terra dell'elettricità statica accumulata durante il volo (cfr. Figura 3).

Figura 3: Rampino utilizzato nella fase iniziale di aggancio del gancio secondario da parte dello TSOP. ① Parte metallica ricurva; ② Manico ricoperto di materiale isolante; ③ Catena metallica di messa a terra ricoperta di una camicia isolante; ④ Catena metallica di messa a terra non isolata.

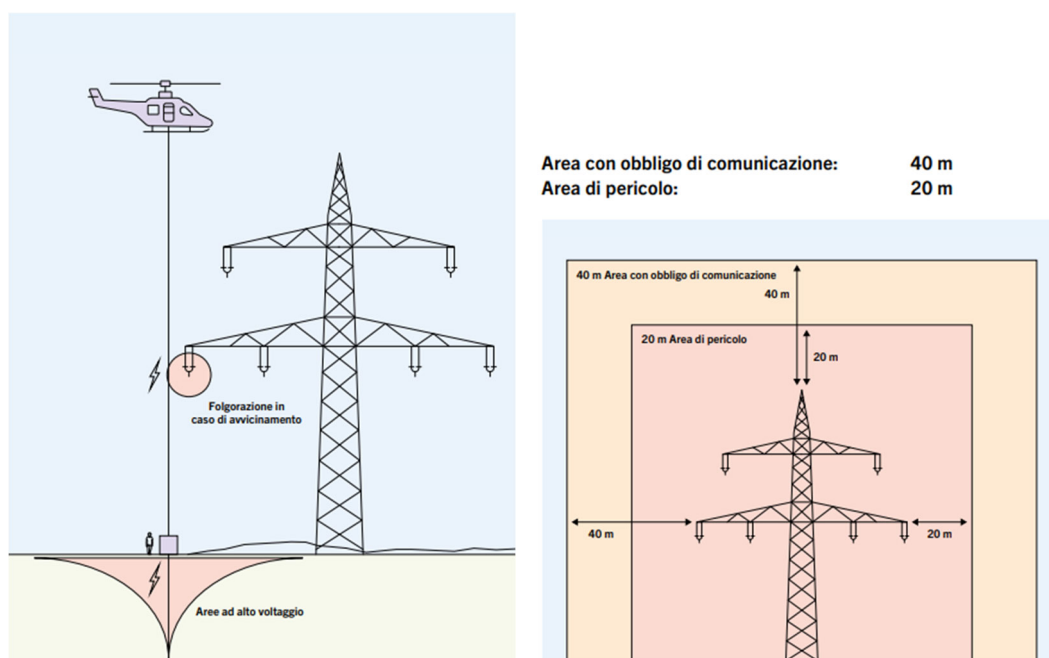
Il 24 marzo 2022 Swissgrid ha emanato una direttiva aggiornata¹², relativa ai voli di elicottero nelle vicinanze degli elettrodotti ad altissima tensione, che definisce l'area di pericolo entro una distanza di 20 m dai conduttori (cfr. Figura 4).

Figura 4: Immagini tratte dal documento “Voli in elicottero vicino a linee elettriche ad altissima tensione” del gestore di rete Swissgrid e che descrivono il pericolo di folgorazione dovuto a un possibile passaggio di corrente, rispettivamente le aree con obbligo di comunicazione (40 m) e le aree di pericolo (20 m).

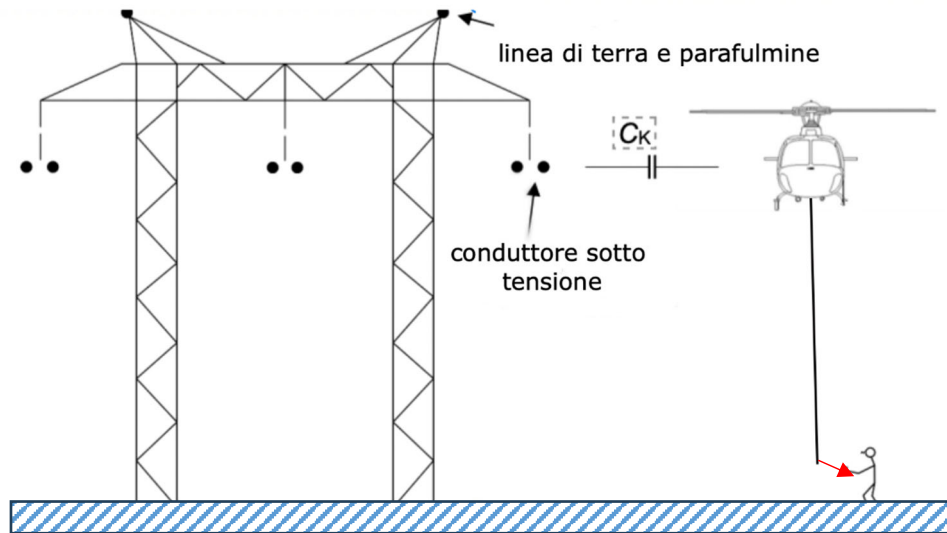
Figura 5: Schizzo non in scala con il traliccio a portale, elicottero e TSOP A. Il Simbolo " C_K " indica il circuito capacitivo che si crea tra l'aria ionizzata e l'elicottero, permettendo il passaggio di una corrente di spostamento capacitiva. Fonte: Commissione di studio per le questioni relative all'alta tensione, elaborata dal SISl.
