# **Abschlussbericht Nr. 2430 der Schweizerischen Sicherheitsuntersuchungsstelle SUST**

über den Unfall des Helikopters  
Bell 505 Jet Ranger X, HB-ZWC,

vom 12. März 2024

Egg, 3 km südlich von Weinfelden, Ge-  
meinde Bussnang (TG)

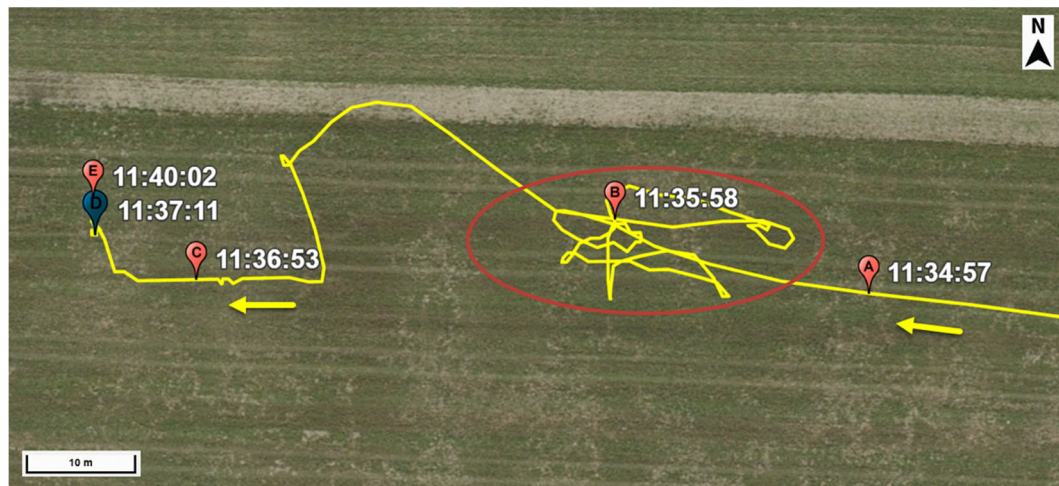
Nach der Landung, die rund 60 m weiter westlich vom Ort der Schwebübungen erfolgte (vgl. Abbildung 1, D), fand während rund zwei Minuten eine Übungsnachbesprechung bei laufendem Rotor statt. Dabei wurde unter anderem die beim Abheben und Aufsetzen notwendige vorsichtige Steuerführung thematisiert. Während dieser Besprechung wurde vom Fluglehrer demonstriert, wie der Rotorabwind (*downwash*) des Helikopters visuell in der Wiese ersichtlich wird, indem er das Steuer für die kollektive Blattverstellung (*collective*) mehrmals leicht anhub und wieder senkte. Die Besatzung begann anschliessend, ohne Zeitdruck, die Vorbereitungen für den Start in Richtung Westen.

**Abbildung 1:** Letzter Teil des Flugverlaufs vor dem Unfall. Der Bereich B (roter Kreis) zwischen A und C entspricht derjenigen Stelle, an der während rund zwei Minuten Schwebübungen durchgeführt wurden. D entspricht der Aufsetzstelle und E der Endlage des Helikopters. Quelle der Basiskarte: Swisstopo, bearbeitet durch die SUST.

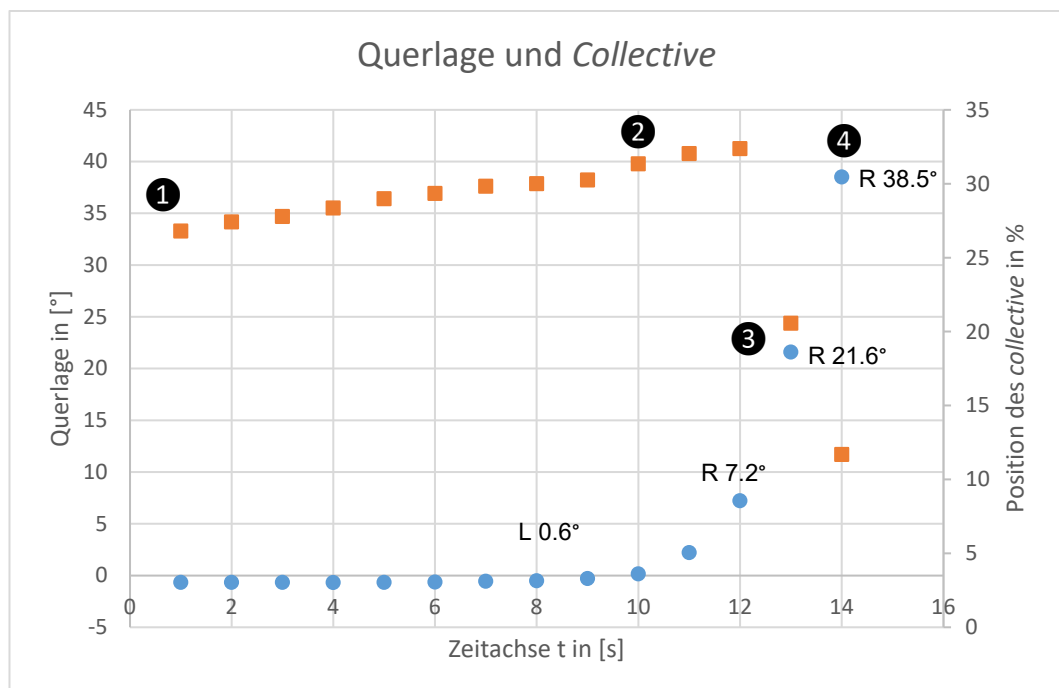
Um 11:39:44 Uhr begann der Flugschüler mit dem Abheben, dabei hob er den *collective* langsam an. Rund 10 Sekunden später begann der Helikopter eine rasche und sich beschleunigende Kippbewegung nach rechts um die Längsachse (*dynamic rollover*). In den nächsten 4 Sekunden änderte sich die Querlage von rund 0.6° links auf rund 21.6° rechts. Der Fluglehrer versuchte zu diesem Zeitpunkt instinktiv, die Kippbewegung mittels raschem Senken des *collective* zu stoppen (vgl. Abbildung 2), was ihm aber nicht gelang. Die letzte aufgezeichnete Querlage um 11:39:59 betrug rund 38.5° rechts (vgl. Abbildung 2).

**Abbildung 2:** Aufzeichnungen der bordeigenen Navigationsinstrumente der letzten 16 Sekunden vor dem Unfall unter Angabe der Querlage in Grad (blaue Punkte) sowie der Position des *collective* in % (orangene Vierecke) mit dem Beginn des Abhebevorgangs ① bzw. der ansteigenden Querlage ② sowie einer Variation des *collective* mit anschliessender rapider Reduktion ③ bis zum letzten aufgezeichneten Datenpunkt der Querlage ④.
