Summarischer Bericht

| Luftfahrzeug | Bell Helicopter Textron Canada B505 Jet Ranger X | HB-ZWC |

| Art des schweren Vorfalles | Verlust der Kontrolle in der Luft (<i>Loss of control in the air</i> – LOC-I) |

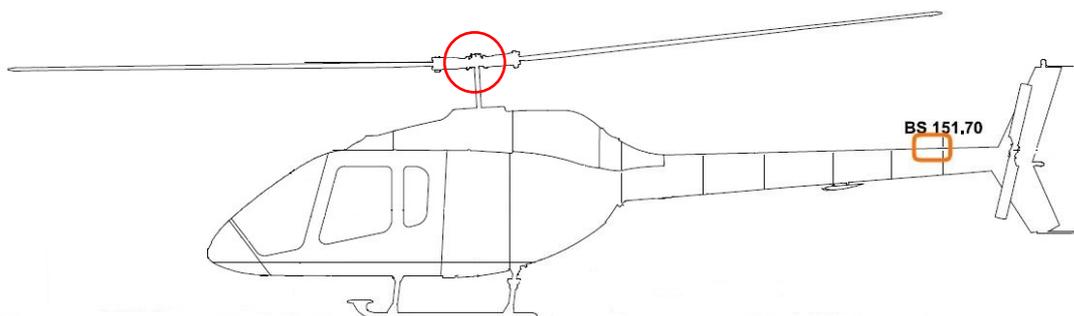
Der beauftragte Wartungsbetrieb untersuchte den Helikopter auf mögliche Beschädigungen und konnte auf dem Heckausleger, im Bereich der Position «BS 151.70» eine Delle ausmachen (vgl. Abbildung 1), die rund 3 mm tief in die Beplankung eingedrückt war. Zusätzlich wurden Beschädigungen der Lackschicht am Hauptrotormast vorgefunden (vgl. Abbildungen 2).

Abbildung 1: Seitenansicht des Helikopters B505 Jet Ranger X. Der Bereich, bei dem die Delle vorgefunden wurde, ist im orangefarbenen Rechteck eingezeichnet, der Bereich am Hauptrotormast mit einem roten Kreis. Quelle: Wartungsunterlagen des Herstellers, bearbeitet durch die SUST

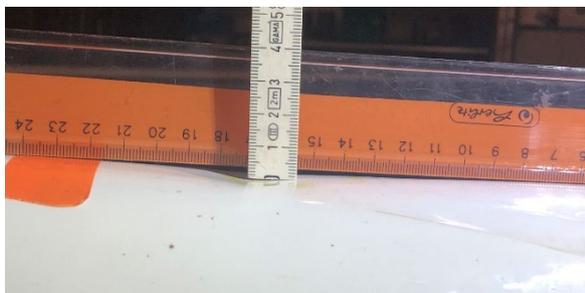
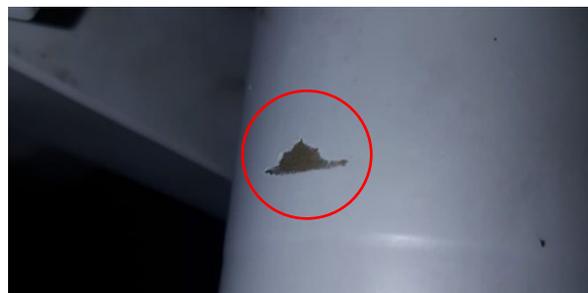
Abbildungen 2: Auf dem linken Bild ist die Delle in der Beplankung des Heckauslegers erkennbar, auf dem rechten Bild (rot eingekreist) der Lackschaden am Hauptrotormast.

Speziell bei Zweiblattrotoren ist der ungewollte Kontakt von Rotorkopf mit Rotormast ein bekanntes Phänomen unter dem englischen Begriff „*mast bumping*⁵“. Dabei kann es bis zum Verlust des Hauptrotors oder dem Abtrennen des Heckauslegers kommen. Im vorliegenden Fall berührte der Rotorkopf den Rotormast und mindestens ein Blattende des Hauptrotors den Heckausleger.

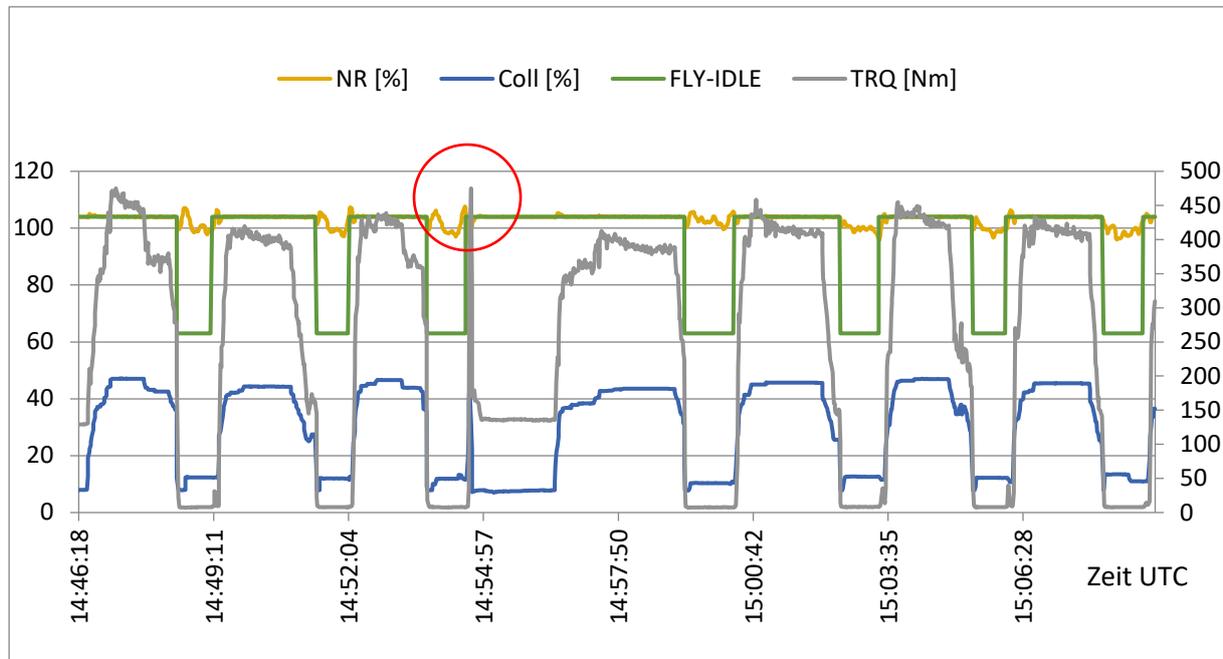
Die Daten aus dem Garmin 1000, einem multifunktionalen Navigations- und Systemanzeigergerät, waren lückenlos aufgezeichnet und konnten ausgewertet werden. Die Aufzeichnung zeigt die Position des *collective lever* und des rasch und stark ansteigenden Drehmomentes am Ende der dritten Autorotationsübung (vgl. Abbildung 3).

Abbildung 3: Aufzeichnungen der Rotordrehzahl (NR), der Position des *collective lever* (Coll), des *throttle switch* (FLY-IDLE) und des Drehmomentes (TRQ) über die ganze Dauer der Autorotationsübungen. Rot eingekreist ist die Aufzeichnung des raschen Anstiegs des Drehmomentes.

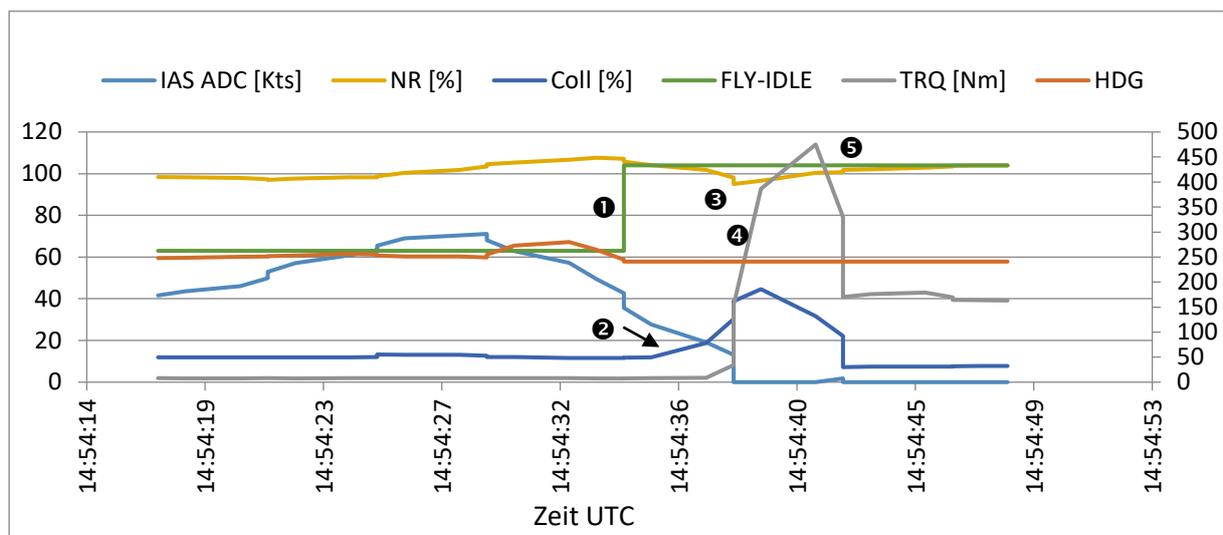
Die detaillierte Auswertung des Bereiches vor dem Zwischenfall zeigt auf, dass unmittelbar nach der Schaltung auf die Position «*Flight*» des *throttle switch* der *collective lever* angehoben wurde. Die Drehzahl verblieb weiterhin abfallend, bis ein steiler Anstieg des Drehmoments auftrat (vgl. Abbildung 4).

Abbildung 4: Detailansicht des Zwischenfalls. ❶ entspricht dem Schalten des *throttle switches*, ❷ zeigt das Anheben des *collective lever*, ❸ die sinkende Rotordrehzahl bis zum Zeitpunkt ❹, bei dem ein steiler Anstieg des Drehmoments auftrat. Das Drehmoment blieb hoch, bis sich die Drehzahl wieder dem Nennwert von 104 Prozent annäherte ❺.

Im vorliegenden Fall liegt der Grund für einen verzögerten Anstieg der Rotordrehzahl in der Tatsache, dass kurz nach dem Schalten der Triebwerksleistung bei einer niedrigen Hauptrotordrehzahl der *collective lever* ebenfalls angehoben wurde (vgl. Abbildung 4). Dies führte zu einem erhöhten aerodynamischen Widerstand der Rotorblätter, der sich in einem starken Anstieg des Drehmoments widerspiegelte.
