Summarischer Bericht

| Luftfahrzeug | Bell Helicopter Textron Canada B505 Jet Ranger X | HB-ZWR |
| Ort | Gebirgslandeplatz Vorabgletscher (LSVV), Gemeinde Laax (GR) | |
| Datum und Zeit | 9. September 2019, 15:24 Uhr (LT ² = UTC ³ + 2 h) | |

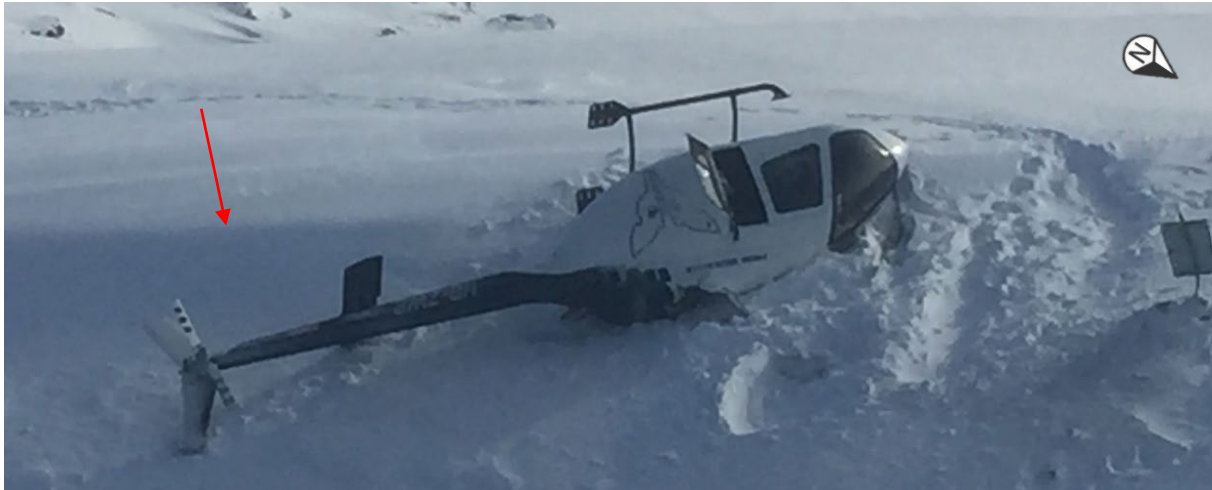
Der Helikopter kam nach dem Umkippen auf der rechten Seite liegend zum Stillstand. Der Fluglehrer schaltete das Triebwerk ab. Anschliessend kümmerte er sich um die Evakuierung des Flugschülers und der Passagiere. Alle Insassen blieben unverletzt. Es entstand kein Feuer (vgl. Abbildung 2).

Abbildung 2: Endlage des Helikopters nach dem Unfall. Auf dem Bild ist durch den Schattenwurf die Schneeverwehung (siehe roter Pfeil) sichtbar.

Die Unfallstelle lag rund 200 m nordöstlich der Zentrumsordinate des Gebirgslandeplatzes Vorabgletscher (LSVV). Der ausgewählte Landeplatz befand sich auf einem dem Fluglehrer bekannten, mit Schnee bedeckten felsigen Geländerrücken. Der Neuschnee vom Vortag war unter Einfluss des Windes zu einer länglichen Verwehung geformt worden, die den gesamten Landeplatz überzog.

Der Unfall ist auf ein *dynamic rollover* des Helikopters zurückzuführen, das sich aufgrund des Überschreitens des kritischen Kippwinkels beim Aufsetzen entwickelte. Begünstigt wurde der Unfall durch den Anflug auf eine Landestelle mit unvorteilhaftem Untergrund, der als solcher schwer erkennbar war.

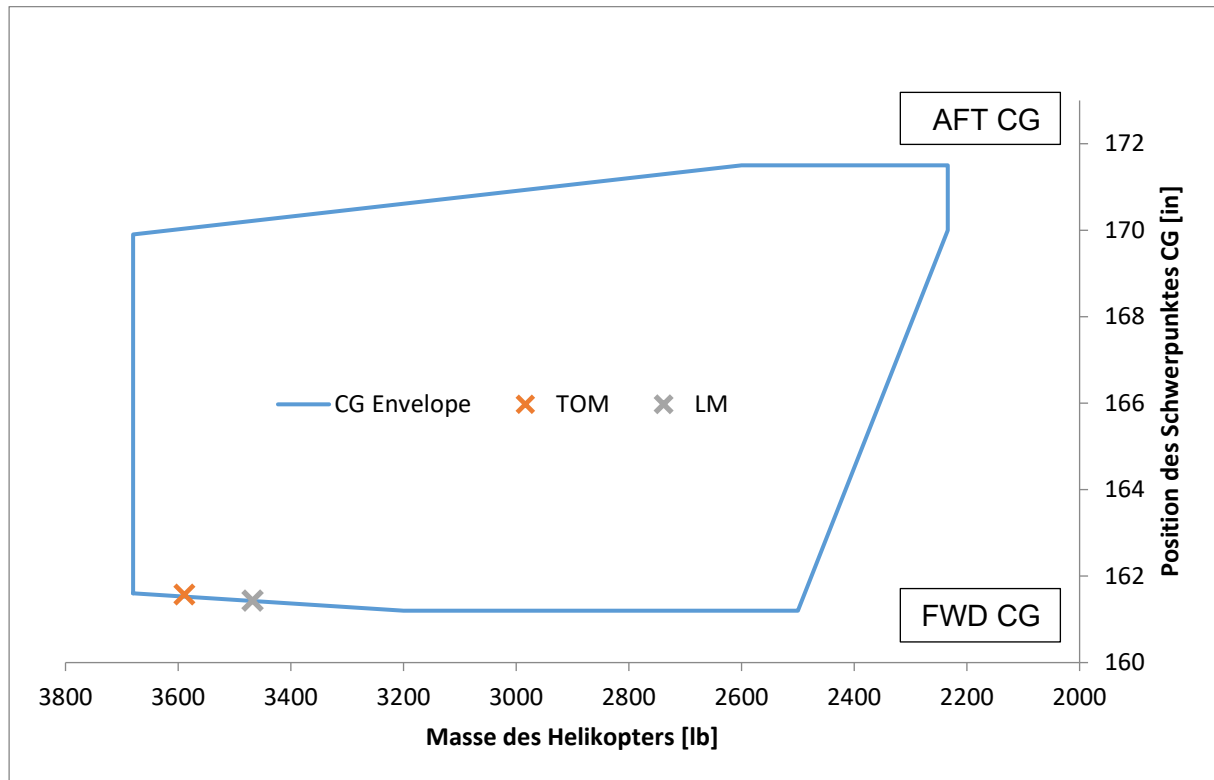
Der Schwerpunkt in Bezug zur Längsachse (*longitudinal center of gravity* – CG) lag während des gesamten Fluges auf der vorderen Grenze (*forward center of gravity* – FWD CG) des vom Hersteller zugelassenen Bereichs (vgl. Abbildung 3). Der laterale Schwerpunkt (*lateral CG*) befand sich während des gesamten Fluges im mittleren zulässigen Bereich.

Abbildung 3: Darstellung der Lage des Schwerpunktes in Bezug auf die Längsachse (*longitudinal CG*).
Quelle: SUST
